특집

충간소음

바닥충격음 저감을 위한 슬래브 보강

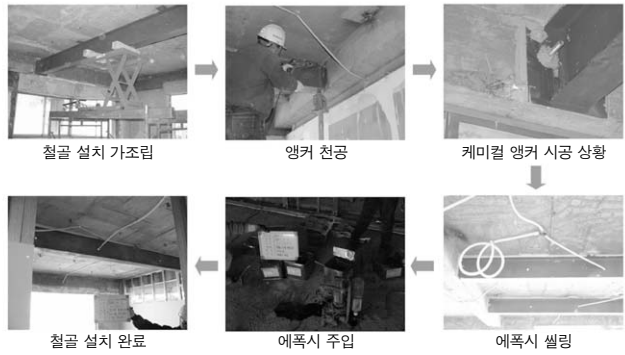
그림 4 철골 빔의 보강방법 및 시공 순서

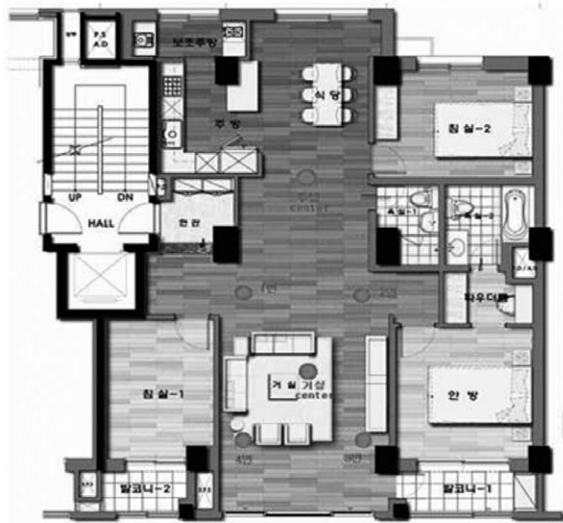
그림 5 진동 측정 위치 및 결과

리모델링 과정중 바닥슬래브만 있을 경우(A), 바닥슬래브의 구조적, 소음/진동적 측면 보강을 위해 철골 빔을 설치하였을 경우(B), 철골 빔과 슬래브 사이의 공극에 무수축 몰탈을 주입하였을 경우(C), 모든 마감후의 경우(D)와 기존 주택대비 성능을 알아보기 위하여 바닥슬래브의 사용성 측면에서 불

바닥충격음은 경량충격음은 65 dB에서 54 dB수준으로, 중량충격음은 58 dB에서 47 dB수준으로 성능이 개선되었다. 진동 측정결과는 그림 5와 같이, 철골 빔 보강 후 진동량이 저감되었음을 알 수 있다.
