천안시 마을습지 인벤토리구축 및 보전전략

Village Wetlands Inventory and Conservation Strategy in Cheonan

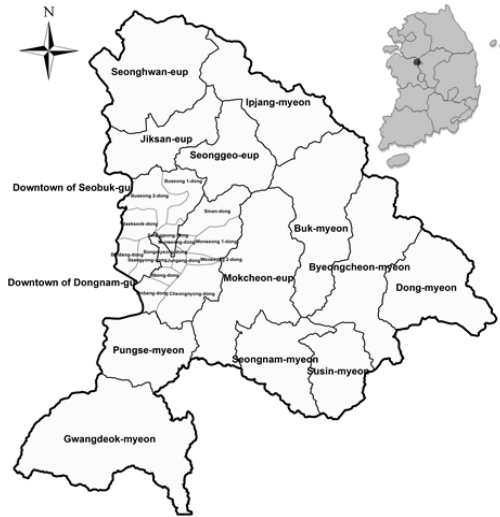
Figure 1. Location and administrative district of Cheonan.

따라서 본 연구의 대상지인 천안시를 서북구도심지, 성환읍, 직산읍, 입장면, 성거읍, 동남구도심지, 풍세면, 광덕면, 목천읍, 북면, 성남면, 병천면, 동면, 수신면으로 총 14개의 읍, 면, 도심지로 나누어 연구를 진행하였다(Figure 1).

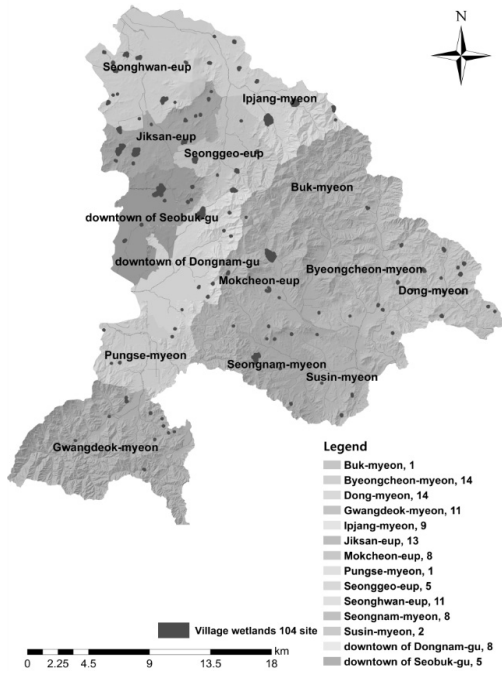
Figure 3. Village wetlands of Cheonan. (104 sites)

천안시 마을습지 가능지 791개소를 대상으로 위성지도, 한국토지정보시스템, 토지이용도, 토지피복도 및 현장답사를 통해 검증하여 최종적으로 천안시 마을습지 총 104개소를 구축하였다(Figure 3). 구축 및 검증 과정은 다음과 같다.

먼저, Arc-GIS 10.1을 통해 면적 1,000m² 이상을 추출하고, 위성지도를 통해 현황 및 위치를 파악하였다. 또한 한국토지정보시스템과 토지이용도를 통해 지목별 토지이용현황과 토지피복도에서 습지로 분류된 곳을 추출하였다.

이와 같은 검증 과정을 거쳐 습지가능지 791개소 중 104개소를 최종 천안시 마을습지로 판정하여 인벤토리를 구축하였다.
