KICEM

충청권 농촌주거실태조사 및 건설교통기술 수요현황분석

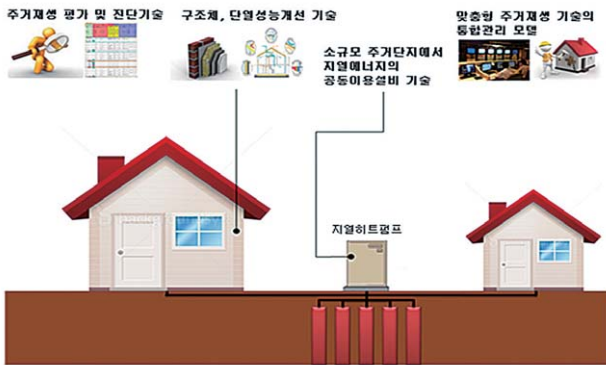
그림 1. 농촌지역 자족형 주거재생모델 예시

본 연구는 전술한 문제들을 해결하기 위하여 총 4개 부문으로 구성되며 각 부문별 상세사항은 다음과 같다.(그림 1)

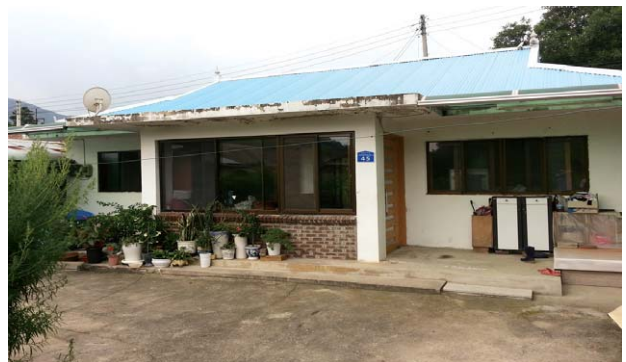
그림 4. 비석면 지붕의 사용실태

비석면 지붕은 그림 4와 같이 지붕보수를 통하여 새로운 재료의 지붕을 뜻한다. 지붕개량사업 등을 통해 석면을 완전 제거한 후 지붕을 새로 올린 형태이며, 금속슬레이트, 금속기와, 개량기와, 샌드위치 패널, 아스팔트 루핑 등 다양한 재료가 단일 또는 복합적으로 사용되어지고 있다.

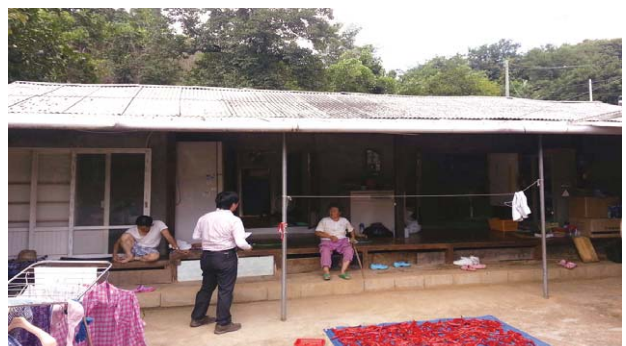
그림 5. 순수석면 지붕의 사용 실태

순수석면은 1970년대의 새마을운동의 일환으로 지붕을 석면으로 고쳤으며, 그 상태로 현재까지 이용하고 있는 타입이다. 순수석면의 경우에는 지자체의 지붕개량사업을 통해 지원을 받아 제거 할 수 있다.

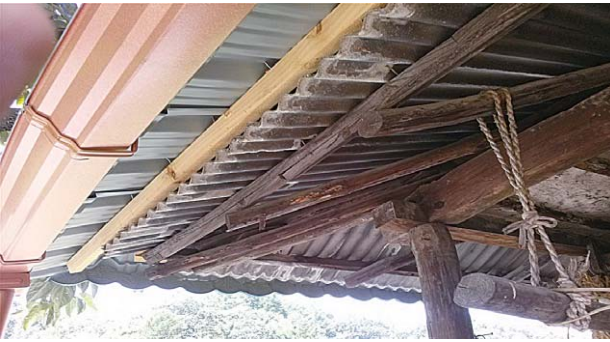
그림 6. 혼용석면 지붕의 사용실태

혼용석면은 석면 지붕 위에 다른 재료를 얹어 지붕을 보수한 형태이며 새로운 지붕 아래 석면이 가려져 석면을 제거한 것처럼 보이나, 지붕 밑을 살펴보면 석면이 그대로 존재하고 있다. 석면 제거를 위해서는 상부의 지붕을 제거해야하기 때문에 이중부담이 된다.

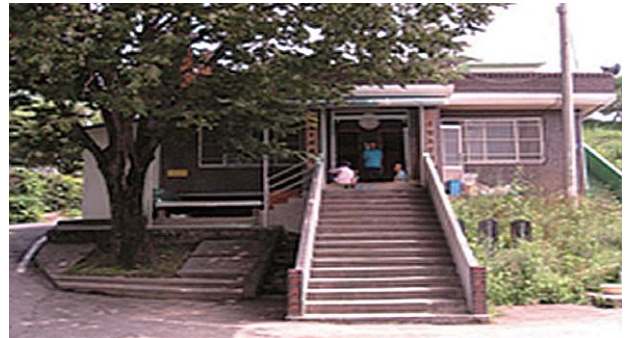
그림 8. 커뮤니티 시설 예시 - 마을회관

커뮤니티 시설은 농촌의 인구가 점점 고령화 및 1인가구가 늘어감에 따라 그 필요성이 점점 대두되어져 가고 있다. 이에 정부에서도 다목적회관이하는 명칭으로 커뮤니티 시설을 확장해 나가고 있는 추세이다.

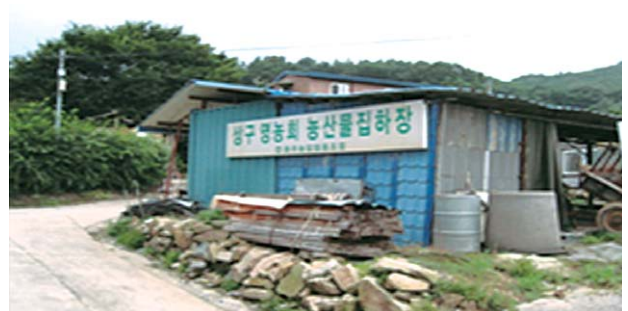
그림 9. 생산기반 시설 예시 - 농산물 집하장

생산기반 시설은 마을의 주 경작물에 따라 다른 양상을 띠는 것을 알 수 있었다. 과거 벼농사가 주를 이루었을 때 많이 보급되고 사용되었던 곡창, 정미소 등의 경우는 현재는 보수되지 않고 방치되어 있는 실정이며, 과수 및 특용작물의 경우, 소득이 증대됨에 따라 관련 시설물들이 새로 증축되거나, 기존의 시설을 보수하여 사용하고 있었다.

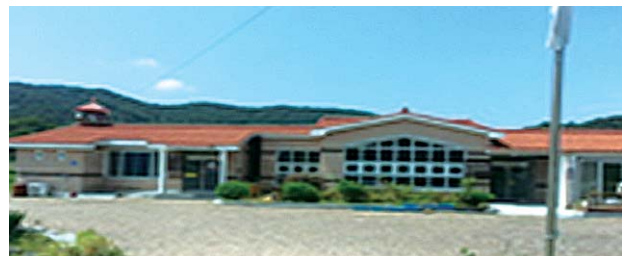
그림 10. 건강·문화 시설 예시 - 보건소

건강·문화 시설은 마을 내에 있는 사례보다는 주로 읍내·면내에 위치하고 있었다. 특히 보건소의 경우, 몇몇 마을에만 위치하고 있었다.

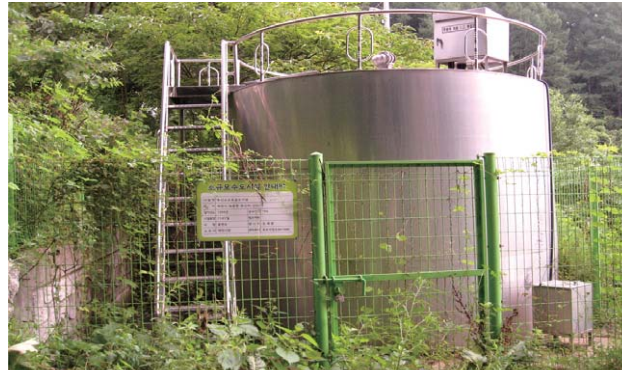
그림 13. 간이상수도시설 설치 및 운영사례

조사한 농촌 마을의 35%에 광역 상수도가 보급되어 있었으며, 46%는 마을 내 간이 상수도를 이용하고 있었다. 특이한 점으로, 광역 상수도를 이용하는 마을 13곳 중 6곳이 지하수를 같이 사용하고 있었는데, 그 이유로는 물에서 소독약 냄새가 심하다는 것이 가장 많았으며 특정 주민의 경우 피부 질환을 호소하기도 하였다. 그래서 일부 주거에서는 여전히 지하수를 이용하는 모습을 볼 수 있었다. 또한, 간이 상수도의 경우 주기적으로 관리를 해야 하나 실제로는 잘 실천되고 있지 않는 상황이었다. 일부 마을의 경우 그림 13과 같이 자

동 투입시설을 이용하고 있었으나 이마저도 고장으로 인해 잘 되고 있지 않고 있었다.

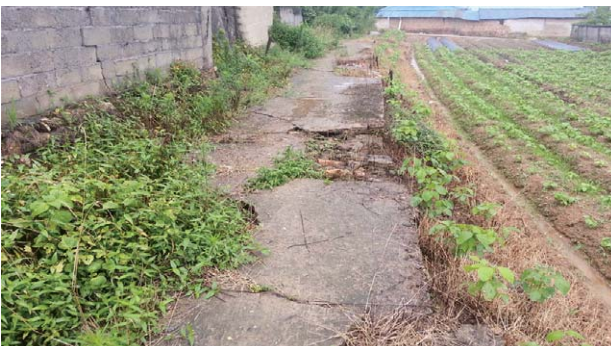
그림 16. 농촌 지역의 노후화된 내부도로 상황

대중교통 이외에도 마을 내 도로도 많은 문제를 안고 있었다. 주거지역별로 편차는 있으나 주거지역 내부 도로의 경우에는 도로 폭이 현저히 좁은 상태이다. 이들 도로는 자동차 운행이나 보행자 안전의 측면에서도 매우 불리하거나, 화재 진압을 위한 소방차 진입이 사실상 불가능한 경우가 대부분이다.

따라서 이를 확장하기 위해서는 거주자간 동의를 거쳐 공사를 해야 한다. 하지만 토지 소유권이 복잡하게 얽혀 있고

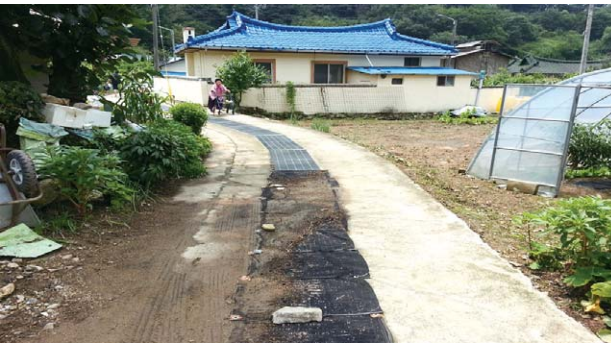
그림 18. 농촌 마을 내의 도로

소방기관에서 출동한 소방차가 화재진압을 위해 농촌주거 지역 내부로 진입, 이동시 적정한 도로 폭이 확보되어야 한다. 소방차가 접근 및 작업하기 위해서는 통상 12m×6m의 공간이 필요하다(소방기본법 제21조). 그러나 농촌주거지역의 현실상 이를 확보하는 것은 어려운 실정이다. 조사대상지 37개 지역 중 소방 활동이 적절하게 가능한 지역은 1개 지역에 불과하였으며, 8개 지역은 도로 폭 자체가 매우 좁아서 대형차는 진입이 불가능하거나 진입하더라도 사람의 통행이 불가능해지기 때문에 방재 및 구호활동에 심각한 지장이 초래된다.
