# 콘크리트용 후설치 세트앵커의 전단파괴거동에 관한 실험적 연구

## An Experimental Study on the Shear Failure Behavior of Post-installed Set Anchor for Concrete

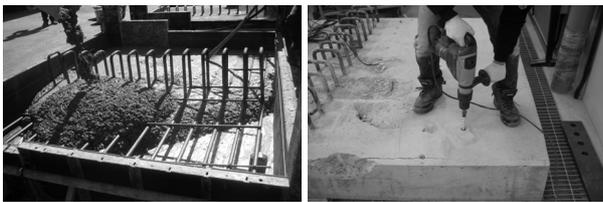
Fig. 1. Test Bed of Experiment

본 실험에서는 직경 16 mm 국내산 세트앵커(set anchor)를 사용하여 전단 실험을 실시하였다. 실험에 사용한 앵커의 재질은 SS 400 탄소강이며, 가격경쟁력이 뛰어나 저하중용으로 시중에서 많이 사용하는 앵커이다. 앵커 매입깊이 변수는 앵커 직경의 10, 8, 6, 4배의 네 가지 경우로 실험하였으며 앵커간격 및 연단거리는 동일하게 매입깊이의 2.0, 1.0, 0.5배로 실험하였다. 앵커는 직경 21.5 mm 드릴비트로 앵커 구멍을 천공하여 삽입하였고, 15 kg의 타격추를 600 mm 높이에서 7번 타격하여 앵커를 고정시켰다. 콘크리트의 설계 압축강도는 18, 30 MPa 이며 실제 28일 압축강도는 15.7, 28.4 MPa 이었다. 실험에 사용한 테스트 베드는 2.6 m × 2.0 m × 0.4 m 크기이며 강봉을 콘크리트 타설 전에 설치하여 가력벽을 만들었다.

전단 실험을 하기 위하여 콘크리트 블록에 반력벽 설치하였으며 특수 제작된 지그(jig)를 이용하여 앵커 상단은 지그 하부와 연결하고, 측면은 강봉과 연결하여 일체화하였고 이를 통해 순수 전단 힘을 받게 계획하였다. 하중 계측을 위한 로드 셀(load cell)을 설치한 후 하이드로릭 펌프(hydraulic hand pump)를 이용하여 하중을 재하하였으며, 앵커의 변위를 측정하기 위하여 100 mm LVDT를 양쪽에 두 개 설치하여 데이터로거(data logger)를 이용하여 하중 및 변위량을 측정하였다.

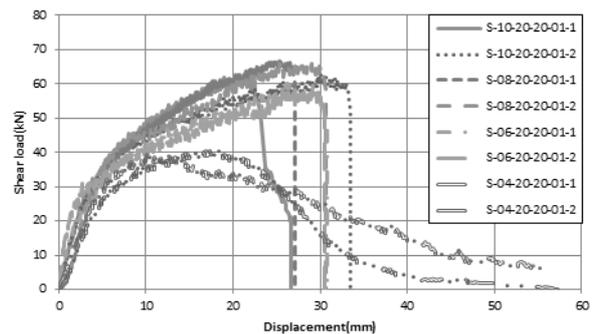
Fig. 3. Displacement Curve of Embedment Depth for 18 MPa

Fig. 3은 매입깊이가 앵커 직경의 10, 8, 6, 4배 경우의 실험결과 그림이다. S-10-20-20-01 실험체의 실험(1), 실험(2)의 결과 모두 강제 파괴가 발생하였지만 최대 전단하중시의 변위는 차이를 보였다. 실험(1)의 최대 전단하중은 62.16 kN 이었으며 이 때 변위는 20.43 mm 였다. 이후 하중이 급격히 감소하였고 전단하중 21.00 kN, 변위 26.72 mm 일 때 강제 파괴가 일어났으며 실험이 종료되었다. 실험(2)의 결과는 실험(1)과 유사하게 강제 파괴가 일어났으며, 콘크리트 표면이 약간의 파괴를 보였다. 최대 전단하중은 62.72 kN 이었으며 이 때 변위는 30.02 mm였다. 실험(2)는 실험(1)보다 앵커가 전단하중을 받으며 변형이 생길 때 앵커를 받쳐주던 콘크리트 표면이 문들어지며 변위가 더 커진 것으로 추정된다.

S-08-20-20-01 실험체의 실험(1), 실험(2)의 결과 모두 강제 파괴가 발생하였고 최대 전단하중 및 변위가 비슷하게 나타났다. 실험(1)은 전단하중 55.44 kN, 변위 15.31 mm 일 때 콘크리트에 균열이 발생되었다. 최대 전단하중은 66.36 kN 이었으며 이 때 변위는 24.69 mm였다. 이후 하중이 서서히 감소하였고 전단하중 57.96 kN, 변위 27.16 mm 일 때 강제 파괴가 일어났으며 실험이 종료되었다. 실험(2)의 경우 최대 전단하중은 65.80 kN 이었으며 이 때 변위는 25.30 mm였다. 이후 하중이 서서히 감소하였고

전단하중 58.24 kN, 변위 30.62 mm 일 때 강제 파괴가 일어났으며 실험이 종료되었다.

S-06-20-20-01 실험체의 실험(1), 실험(2)의 결과 모두 강제 파괴가 발생하였으며 최대 전단하중 및 변위가 비슷하게 나타났다. 실험(1)의 최대 전단하중은 59.64 kN 이었으며 이 때 변위는 29.14 mm였다. 이후 하중이 서서히 감소하였고 전단하중 48.16 kN, 변위 30.73 mm 일 때 강제 파괴가 일어났으며 실험이 종료되었다. 실험(2)의 최대 전단하중은 57.68 kN 이었으며 이 때 변위는 25.95 mm였다. 이후 하중이 서서히 감소하였고 전단하중 57.40 kN, 변위 26.88 mm 일 때 강제와 콘크리트의 마찰음이 발생하였고 전단하중 49.00 kN, 변위 30.56 mm 일 때 강제 파괴가 일어났으며 실험이 종료되었다.

S-04-20-20-01 실험체의 실험(1), 실험(2)의 결과 실험(1)은 앵커 주위의 상부 콘크리트가 문들어지면서 뿔뿔 파괴가 발생하였고 실험(2)는 프라이 아웃 파괴가 발생하였다. 실험(1)은 전단하중 37.52 kN, 변위 11.24 mm 일 때 앵커주위 상부 콘크리트에 미세 균열이 발생하여 문들어지기 시작하였다. 최대 전단하중은 38.64 kN 이었으며 이 때 변위는 13.29 mm 였다. 이후 하중이 서서히 감소하였으며 전단하중 5.88 kN, 변위 55.21 mm 일 때 실험이 종료 되었다. 실험(2)의 최대 전단하중은 40.32 kN 이었으며 이 때 변위는 16.84 mm였다. 전단하중 17.64 kN, 변위 29.46 mm 일 때 반력 지지대를 좌측 기준으로 매입된 앵커구멍 상단 부분에 균열이 발생하였다. 전단하중 14.28 kN, 변위 30.88 mm 일 때 매입된 앵커 좌측 상단 부분에 균열을 관찰하였다. 전단하중 12.60 kN, 변위 31.00 mm 일 때 기존의 균열이 더 커지는 것이 관찰되었다. 전단하중 13.44 kN, 변위 31.54 mm 일 때 매입된 앵커 우측 하단 부분에 균열이 관찰되었고 전단하중 11.20 kN, 변위 31.91 mm 일 때 매입된 앵커 좌측 하단 부분에 균열이 발생하였다. 하중이 서서히 감소하다가 전단하중 0.28 kN, 변위 56.74 mm 일 때 프라이 아웃 파괴가 발생하면서 실험이 종료되었다. 실험(1)

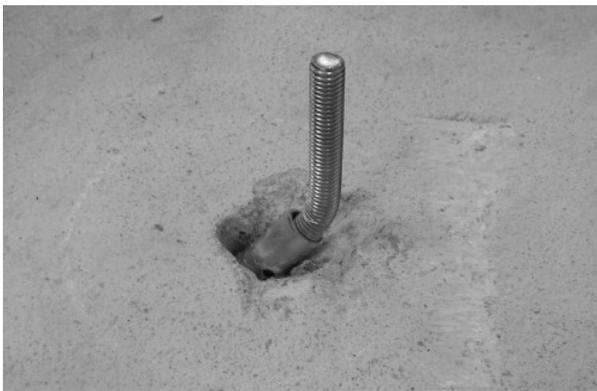
Fig. 4. Failure Mode for Embedment Depth

은 앵커 후면 콘크리트에 시각적으로 파괴를 보이지 않았지만 콘크리트 내부에 미세균열이 발생하고 앵커 주위의 상부 콘크리트가 문들어지면서 앵커 구멍이 확공되고, 실험 장치인 지그의 들림에 의한 일부 인발하중의 작용에 의해 뿔뿔 현상이 발생한 것으로 판단된다.

- (1) 30 MPa 콘크리트 블록에서의 매입깊이 변수에 대한 결과는 모두 강재 파괴가 발생하였다. 매입깊이가 얇은 경우 앵커와 콘크리트의 접촉 면적이 작고 콘크리트 표면과의 거리도 짧았지만 콘크리트의 강도가 강해 강재 파괴가 발생한 것으로 판단된다. 동일한 매입깊이 변수에 대한 18 MPa 콘크리트 블록에서의 실험 결과는 매입깊이가 얇은 경우 뿔힘, 프라이 아웃(pry out) 파괴가 발생하였다. 콘크리트의 강도가 낮은 경우 강재 파괴의 하중을 받기 이전에 앵커 밑바닥의 콘크리트에서 파괴가 발생한 것으로 판단된다. 매입깊이가 얇을수록 콘크리트 강도의 영향을 크게 받는 것으로 판단된다.
- (2) 앵커간격 변수의 실험 결과를 살펴보면 콘크리트 강도 18 MPa, 30 MPa 모두 강재 파괴의 결과를 보였다. 콘크리트 강도 18 MPa 일 때 변위가 더 크게 나타났지만 이것은 콘크리트 표면의 콘크리트 강도가 낮아 표면의 파괴가 조금 더 크게 발생하면서 변위가 커진 것으로 판단된다. 앵커간격이 매입깊이의 0.5배인 경우 콘크리트 강도 18 MPa, 30 MPa 모두 인접한 앵커 쪽으로 균열이 발생하였지만 콘크리트 파괴가 발생하기 이전에 강재가 극한하중을 받게 되면서 강재 파괴가 발생하였다.
- (3) 연단거리 변수는 전단 실험에 큰 영향을 주는 것으로 판단된다. 연단거리가 충분히 떨어진 매입깊이의 2배인 경우의 실험 결과를 보면 콘크리트 강도 18 MPa, 30 MPa 모두 강재 파괴가 발생하였다. 하지만 연단거리 변수가 매입깊이 이하인 경우에는 모두 측면이 파열되는 콘크리트 파괴가 발생하였다. 앵커에 가해지는 하중 방향으로 콘크리트의 면적이 작아 콘크리트 파괴가 먼저 발생한 것으로 판단된다. 전단하중을 받는 앵커의 설계를 할 때에는 충분한 연단거리를 확보하는 것이 중요하다고 판단된다.

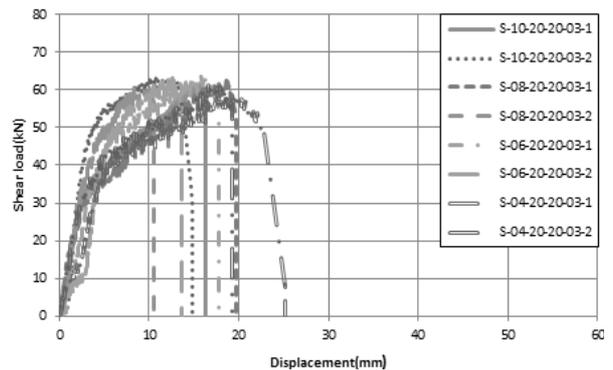
Fig. 5. Displacement Curve of Embedment Depth for 30 MPa

Fig. 5는 매입깊이가 앵커 직경의 10, 8, 6, 4배 경우의 실험결과 그림이다. S-10-20-20-03 실험체의 실험(1), 실험(2)의 결과 모두 강제 파괴가 발생하였으며 최대 전단하중 및 변위가 비슷하게 나타났다. 실험(1)은 전단하중 43.68 kN, 변위 6.67 mm 일 때 지그의 들림 현상이 발생하였고, 최대 전단하중은 61.60 kN 이었으며 이 때 변위는 15.66 mm였다. 이후 하중이 서서히 감소하였고 전단하중 56.00 kN, 변위 16.30 mm 일 때 강제 파괴가 일어났으며 실험이 종료되었다. 실험(2)는 전단하중 56.84 kN, 변위 6.48 mm 일 때 지그의 들림 현상이 발생하였으며, 최대 전단하중은 62.44 kN이고 이 때 변위는 10.34 mm였다. 이후 하중이 급격히 감소하였고 전단하중 28.84 kN, 변위 14.80 mm 일 때 강제 파괴가 일어났으며 실험이 종료되었다.

S-08-20-20-03 실험체의 실험(1), 실험(2)의 결과 모두 강제 파괴가 발생하였으며 최대 전단하중은 비슷하게 나타났지만 변위는 차이가 있었다. 실험(1)은 전단하중 35.00 kN, 변위 4.76 mm 일 때 지거와 콘크리트의 마찰음이 발생하여 전단하중 44.80 kN, 변위 7.83 mm 일 때까지 계속 발생하였다. 전단하중 48.72 kN, 변위 10.47 mm 일 때 콘크리트에 균열이 발생하였다. 최대 전단하중은 63.56 kN 이었으며 이 때 변위는 18.66 mm였다. 이후 하중이 서서히 감소하였고 전단하중 52.92 kN, 변위 19.67 mm 일 때 강제 파괴가 일어났으며 실험이 종료되었다. 실험(2)는 전단하중 49.84 kN, 변위 4.86 mm 일 때 지거와 콘크리트의 마찰음이 발생하였고 전단하중 53.48 kN, 변위 6.20 mm 일 때까지 계속 되었다. 최대 전단하중은 61.60 kN 이었으며 이 때 변위는 9.95 mm였다. 이후 하중이 서서히 감소하였고 전단하중 56.84 kN, 변위 10.47 mm 일 때 강제 파괴가 일어났으며 실험이 종료되었다.

S-06-20-20-03 실험체의 실험(1), 실험(2)의 결과 모두 강제 파괴가 발생하였으며 최대 전단하중 및 변위가 비슷하게 나타났다. 실험(1)의 최대 전단하중은 64.68 kN 이었으며 이 때 변위는 16.10 mm였다. 이후 하중이 서서히 감소하였고 전단하중 54.60 kN, 변위 17.72 mm 일 때 강제 파괴가 일어났으며 실험이 종료되었다. 실험(2)의 최대 전단하중은 63.00 kN 이었으며 이 때 변위는 12.56 mm였다. 이후 하중이 서서히 감소하였고 전단하중 56.28 kN, 변위 13.64 mm 일 때 강제 파괴가 일어났으며 실험이 종료되었다.

S-04-20-20-03 실험체의 실험(1), 실험(2)의 결과 모두 강제 파괴가 발생하였으며 최대 전단하중 및 변위가 비슷하게 나타났다. 실험(1)의 최대 전단하중은 59.08 kN 이었으며 이 때 변위는 19.96 mm였다. 이후 하중이 서서히 감소하였고 전단하중 51.24 kN, 변위 22.58 mm 일 때 강제 파괴가 일어났으며 실험이 종료되었다. 실험(2)의 최대 전단하중은 61.32 kN 이었으며 이 때 변위는 18.31 mm였다. 이후 하중이 서서히 감소하였고 전단하중 51.52 kN, 변위 19.26 mm 일 때 강재가 파괴되며 실험이 종료 되었다. 실험(1)의 그래프를 보면 최대 전단하중 이후 그래프가 한번 꺾이는 현상을 보였다. 이 현상은 매입깊이가 낮아 앵커가 전단하중의 힘을 받을 때 앵커 밑부분의 콘크리트가 그 힘을 받쳐주지 못하여 미세한 균열이 발생한 것으로 추정되며, 그래프의 모양으로 보아 프라이 아웃 파괴가 일어나는 듯 보였으나 콘크리트의 강도가 높기 때문에 강제 파괴가 먼저 발생한 것으로 추정된다.

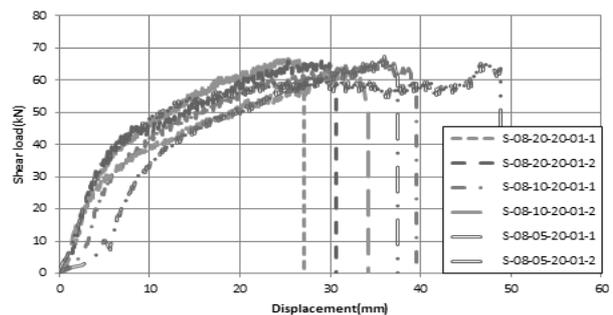
**Fig. 6. Displacement Curve of Anchor Interval for 18 MPa**

Fig. 6은 앵커간격이 매입깊이의 2.0, 1.0, 0.5배 경우의 실험결과 그림이다. S-08-10-20-01 실험체의 실험(1), 실험(2)의 결과 모두 강제 파괴가 발생하였고 최대 전단하중 및 변위가 비슷하게 나타났다. 실험(1)의 경우 전단하중 43.68 kN, 변위 11.96 mm 일 때 콘크리트에서 균열이 발생하였다. 최대 전단하중은 65.52 kN 이었으며 이 때 변위는 34.43 mm였다. 이후 하중이 서서히 감소하였고 전단하중 56.00 kN, 변위 39.50 mm 일 때 강제 파괴가 일어났으며 실험이 종료되었다. 실험(2)의 경우는 전단하중 26.60 kN, 변위 4.53 mm 일 때 콘크리트에 균열이 발생하였다. 전단하중 43.68 kN, 변위 14.34 mm 일 때 앵커 본체와 지거의 마찰음이 발생하였다. 최대 전단하중은 62.72 kN 이었으며 이 때 변위는 32.16 mm였다. 이후 하중이 서서히 감소하였고 전단하중 50.12 kN, 변위 34.13 mm 일 때 강제 파괴가 일어났으며 실험이 종료되었다.

S-08-05-20-01 실험체의 실험(1), 실험(2)의 결과 모두 강제 파괴가 발생하였고 최대 전단하중이 비슷하게 나타났지만 변위는 차이를 보였다. 실험(1)은 전단하중 19.60 kN, 변위 6.87 mm 일 때 지거와 콘크리트의 마찰음이 발생하였고 실험이 끝날 때까지 계속 발생하였다. 전단하중 43.40 kN, 변위 14.94 mm 일 때 콘크리트에 균열이 발생하였고, 전단하중 50.96 kN, 변위 21.32 mm 일 때 콘크리트에 추가 균열이 발생하였다. 최대 전단하중은 67.20 kN 이었으며 이 때 변위는 36.03 mm였다. 이후 하중이 서서히 감소하였고 전단하중 61.32 kN, 변위 37.47 mm 일 때

강제 파괴가 일어났으며 실험이 종료되었다. 실험(2)는 전단하중 20.72 kN, 변위 2.90 mm 일 때 지거와 콘크리트의 마찰음이 발생하여 실험이 끝날 때까지 계속 되었다. 전단하중 33.32 kN, 변위 4.70 mm 일 때 콘크리트에 균열이 발생하였고, 전단하중 52.92 kN, 변위 14.83 mm 일 때 콘크리트에 추가 균열이 발생하였다. 최대 전단하중은 65.52 kN 이었으며 이 때 변위는 47.42 mm 였다. 이후 하중이 서서히 감소하였고 전단하중 63.56 kN, 변위 48.79 mm 일 때 강제 파괴가 일어났으며 실험이 종료되었다. 실험(1)의 결과는 실험(2)보다 변위가 작게 나타났지만 모두 강제 파괴가 일어났다. 변위가 다르게 나타난 이유는 앵커간격이 좁아 실험 당시 발견되지 않았던 미세 균열로 인해 실험(2)의 콘크리트 표면 파괴 면적이 실험(1)보다 조금 더 크게 발생한 것으로 추정된다. 실험(1)의 그래프를 보면 초반에 하중이 잠깐 감소한 것을 볼 수 있는데 앵커가 콘크리트와 밀착이 되어 압축 하중에 의해 콘크리트 표면이 파괴가 일어나면서 하중이 잠시 감소한 것으로 추정된다. 실험(2)의 실험 결과 그래프를 보면 변위가 발생하다가 하중이 다시 증가하는 현상을 볼 수 있다. 콘크리트에 균열이 생기면서 변위가 크게 발생하다가 더 이상 콘크리트에 균열이 진전되지 않고 앵커 본체가 전단하중을 받으면서 다시 하중이 증가한 것으로 추정된다.

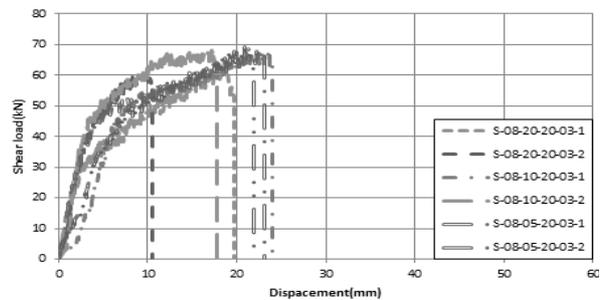
Fig. 7. Displacement Curve of Anchor Interval for 30 MPa

Fig. 7은 앵커간격이 매입깊이의 2.0, 1.0, 0.5배 경우의 실험결과 그림이다. S-08-10-20-03 실험체의 실험(1), 실험(2)의 결과 모두 강제 파괴가 발생하였고 최대 전단하중이 비슷하게 나타났지만 변위는 차이를 보였다. 실험(1)은 전단하중 24.64 kN, 변위 4.29 mm 일 때 지거와 콘크리트의 마찰음이 발생하여 실험이 끝날 때까지 계속 되었다. 전단하중 49.84 kN, 변위 7.84 mm 일 때 콘크리트에 균열이 발생하였으며 최대 전단하중은 67.76 kN이고 이 때 변위는 20.52 mm 였다. 이후 하중이 서서히 감소하였고 전단하중 64.12 kN, 변위 24.00 mm 일 때 강제 파괴가 일어났으며 실험이 종료되었다. 실험(2)는 전단하중 46.20 kN, 변위 3.51 mm 일 때 지거와 콘크리트의 마찰음이 발생하여 실험이 끝날

때까지 계속 되었다. 전단하중 47.88 kN, 변위 4.33 mm 일 때 콘크리트에 균열이 발생하였다. 전단하중 62.44 kN, 변위 9.87 mm 일 때 콘크리트와 금속의 마찰로 인한 소음이 발생하였고, 전단하중 66.92 kN, 변위 12.08 mm 일 때 앵커 본체가 콘크리트와 밀착되어 콘크리트 표면과의 마찰에 의한 마찰음이 발생되었다. 최대 전단하중은 68.32 kN이였으며 이 때 변위는 14.97 mm 였다. 이후 하중이 서서히 감소하였고 전단하중 59.08 kN, 변위 17.79 mm 일 때 강제 파괴가 일어났으며 실험이 종료되었다. 실험(1)은 실험(2)보다 변위가 더 크게 나타난 것을 알 수 있다. 앵커간격이 좁아 미세한 균열로 인해 콘크리트 표면의 파괴가 조금 더 발생하면서 변위가 더 생긴 것으로 추정된다.

S-08-05-20-03 실험체의 실험(1), 실험(2)의 결과 모두 강제 파괴가 발생하였고 최대 전단하중 및 변위가 비슷하게 나타났다. 실험(1)의 경우 전단하중 37.52 kN, 변위 3.01 mm 일 때 지거와 콘크리트의 마찰음이 발생하여 실험이 끝날 때까지 계속 되었다. 전단하중 49.56 kN, 변위 6.83 mm 일 때 콘크리트에 균열이 발생하였다. 최대 전단하중은 68.04 kN이였으며 이 때 변위는 22.69 mm 였다. 이후 하중이 서서히 감소하였고 전단하중 65.80 kN, 변위 23.05 mm 일 때 강제 파괴가 일어났으며 실험이 종료되었다. 실험(2)의 경우는 전단하중 49.00 kN, 변위 8.31 mm 일 때 콘크리트에 균열이 발생하였다. 최대 전단하중은 68.32 kN이였

며 이 때 변위는 20.16 mm였다. 이후 하중이 서서히 감소하였고 전단하중 61.88 kN, 변위 21.86 mm 일 때 강제 파괴가 일어났으며 실험이 종료되었다.

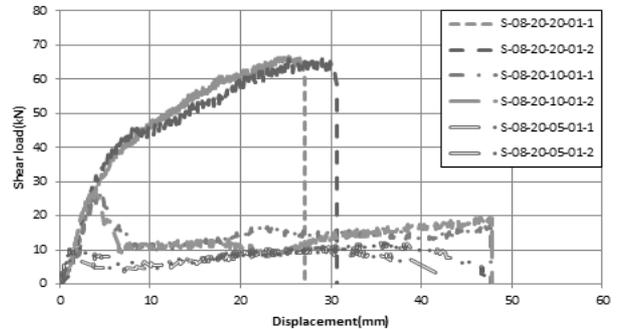
Fig. 9. Displacement Curve of Edge Distance for 18 MPa

Fig. 9는 연단거리가 매입깊이의 2.0, 1.0, 0.5배 경우의 실험결과 그림이다. S-08-20-10-01 실험체의 실험(1), 실험(2)의 결과 모두 콘크리트 파괴가 발생하였고 최대 전단하중 및 변위가 비슷하게 나타났다. 실험(1)은 전단하중 26.04 kN, 변위 4.42 mm 일 때 콘크리트에 균열이 발생하였고 최대 전단하중은 27.72 kN이며 이 때 변위는 4.51 mm이었다. 이후 하중이 감소하였고 전단하중 18.76 kN, 변위 5.63 mm 일 때 콘크리트에 균열이 확대되었으며 위치는 반력 지지대를 좌측 기준으로 앵커 상단, 하단에 발생하였다. 전단하중 10.64 kN, 변위 8.80 mm 일 때 균열이 벌어지는 것을 관찰하였다. 전단하중 10.64 kN, 변위 10.63 mm 일 때 콘크리트 측면 좌측 하단에 균열이 관찰되었으며 기존 균열과 이어졌다. 전단하중 13.16 kN, 변위 17.12 mm 일 때 콘크리트 측면 우측 하단에 균열이 관찰되었으며 기존 균열과 이어졌다. 전단하중 13.44 kN, 변위 18.61 mm 일 때 콘크리트 측면 하단에 가로 방향으로 균열이 발생하였다. 전단하중 16.80 kN, 변위 47.73 mm 일 때 콘크리트가 파괴되며 실험이 종료되었다.

실험(2)의 최대 전단하중은 27.16 kN 이었으며 이 때 변위는 3.93 mm였다. 전단하중 24.36 kN, 변위 4.45 mm 일 때 콘크리트에 균열이 관찰되었으며 위치는 반력 지지대를 좌측 기준으로 앵커 하단에 발생하였다. 전단하중 10.64 kN, 변위 7.89 mm 일 때 콘크리트에 균열이 반력 지지대를 좌측 기준으로 앵커 상단에 발생하였다. 전단하중 10.36 kN, 변위 11.63 mm 일 때 균열이 벌어지는 것을 관찰하였다. 전단하중 10.92 kN, 변위 12.28 mm

일 때 콘크리트 측면 우측 하단에 균열이 관찰되었으며 기존 균열과 이어졌다. 전단하중 12.88 kN, 변위 15.51 mm 일 때 콘크리트 측면 좌측 하단에 균열이 관찰되었으며 기존 균열과 이어졌다. 전단하중 12.88 kN, 변위 16.92 mm 일 때 콘크리트 측면 하단에 가로 방향으로 균열이 발생하였다. 전단하중 15.12 kN, 변위 36.72 mm 일 때 측면 콘크리트가 파괴되었다. 전단하중 18.76 kN, 변위 47.78 mm 일 때 콘크리트가 파괴되며 실험이 종료되었다.

S-08-20-05-01 실험체의 실험(1), 실험(2)의 결과 모두 콘크리트 파괴가 발생하였고 최대 전단하중 및 변위가 비슷하게 나타났다. 실험(1)의 최대 전단하중은 7.00 kN이었으며 이 때 변위는 2.11 mm였다. 전단하중 5.04 kN, 변위 3.74 mm 일 때 균열이 관찰되었으며 균열의 위치는 반력 지지대를 왼쪽 기준으로 앵커의 상단, 하단에 발생하였다. 전단하중 4.76 kN, 변위 12.33 mm 일 때 콘크리트 측면에 균열이 관찰되었으며 기존 균열과 이어져 측면 하단 방향으로 발생하였다. 전단하중 5.88 kN, 변위 14.73 mm 일 때 콘크리트 측면에 균열이 관찰되었으며 좌측 상단 균열과 이어져 측면 하단 방향으로 발생하여 위의 균열과 이어졌다. 전단하중 8.12 kN, 변위 18.35 mm 일 때 콘크리트 측면에 균열이 관찰되었으며 우측 콘크리트 끝 부분까지 발생하였다. 전단하중 9.24 kN, 변위 19.11 mm 일 때 측면 콘크리트의 일부가 파괴되며 떨어졌다.

이후 하중이 서서히 감소하였고 전단하중 1.96 kN, 변위 42.11 mm 일 때 콘크리트 파괴가 일어났으며 실험이 종료되었다. 실험(2)는 전단하중 8.86 kN, 변위 1.11 mm 일 때 균열이 관찰되었으며 균열의 위치는 반력 지지대를 왼쪽 기준으로 앵커의 상단, 하단에 발생하였다. 최대 전단하중은 10.64 kN이었으며 이 때 변위는 1.66 mm였다. 전단하중 9.52 kN, 변위 1.93 mm 일 때 콘크리트 측면 좌측에 균열이 관찰되었으며 기존 균열과 이어져 측면 하단 방향으로 발생하였다. 전단하중 9.24 kN, 변위 2.31 mm 일 때 콘크리트 측면 우측에 균열이 관찰되었으며 기존 균열과 이어져 측면 하단 방향으로 발생하였다. 전단하중 7.28 kN, 변위 3.81 mm 일 때 콘크리트 측면 좌측 하단에 균열이 관찰되었으며 기존 균열과 이어졌다. 전단하중 6.44 kN, 변위 11.29 mm 일 때 콘크리트 측면 우측 하단에 균열이 관찰되었으며 기존 균열과 이어졌고, 균열이 많이 벌어졌다. 이후 하중이 서서히 감소하였고 전단하중 6.44 kN, 변위 44.44 mm 일 때 측면 콘크리트의 일부가 파괴되며 떨어졌다. 전단하중 4.76 kN, 변위 46.85 mm 일 때 콘크리트가 파괴되며 실험이 종료되었다.

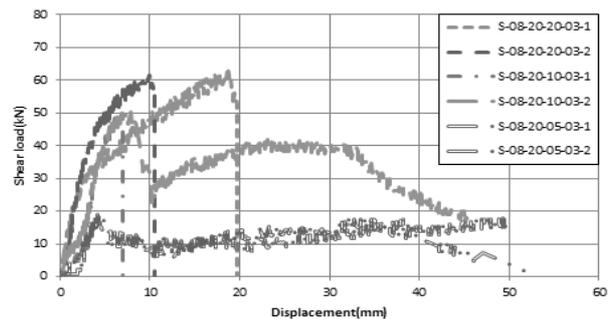
Fig. 11. Displacement Curve of Edge Distance for 30 MPa

Fig. 11은 연단거리가 매입깊이의 2.0, 1.0, 0.5배 경우의 실험결과 그림이다. S-08-20-10-03 실험체의 실험(1), 실험(2)의 결과 모두 콘크리트 파괴가 발생하였고 최대 전단하중은 비슷하게 나타났지만 변위는 차이를 보였다. 실험(1)은 전단하중 42.00 kN, 변위 5.43 mm 일 때 콘크리트에 균열이 발생하였다. 최대 전단하중은 48.44 kN이었으며 이 때 변위는 6.10 mm였다. 이후 하중이 서서히 감소하였고 전단하중 39.48 kN, 변위 7.02 mm 일 때 콘크리트가 파괴되며 실험이 종료되었다.

실험(2)는 전단하중 48.16 kN, 변위 6.04 mm 일 때 콘크리트에 균열이 발생하였다. 최대 전단하중은 50.40 kN이었으며 이 때 변위는 7.87 mm였다. 전단하중 33.88 kN, 변위 9.59 mm 일 때 콘크리트 단락이 생기며 콘크리트 파괴가 발생하였다. 전단하중 27.72 kN, 변위 11.34 mm 일 때 반력 지지대를 좌측 기준으로 앵커 상단에 균열이 발생한 것을 관찰하였다. 전단하중 27.16 kN, 변위 11.73 mm 일 때 반력 지지대를 좌측 기준으로 앵커 하단에 균열이 발생한 것을 관찰하였다. 전단하중 40.88 kN, 변위 21.05 mm 일 때 위의 균열이 길어진 것을 관찰하였다. 전단하중 38.92 kN, 변위 32.05 mm 일 때 측면 콘크리트가 파괴되었다. 전단하중 17.92 kN, 변위 45.22 mm 일 때 실험이 종료되었다. 실험(2)의 결과는 콘크리트 파괴를 보였지만 앵커는 완전히 뽑히지 않았고 실험(1)은 콘크리트가 앵커 하단까지 한 번에 파괴가 일어나면서 실험이 끝났다. 실험(2)는 콘크리트가 앵커 하단까지는 파괴가 일어나지 않아 하중이 급격히 감소하면서 변위가 더 많이 발생한

것으로 추정된다. 실험 결과 그래프를 보면 콘크리트 파괴 당시의 전단하중 및 변위가 비슷한 것으로 보아 실험(2)는 콘크리트의 국부적인 특성에 의해 변위가 더 발생한 것으로 추정된다.

S-08-20-05-03 실험체의 실험(1), 실험(2)의 결과 모든 실험은 콘크리트 파괴가 발생하였고 최대 전단하중 및 변위가 비슷하게 나타났다. 실험(1)의 최대 전단하중은 17.92 kN이었으며 이 때 변위는 3.17 mm였다. 전단하중 13.72 kN, 변위 5.63 mm 일 때 균열이 관찰되었으며 균열의 위치는 반력 지지대를 왼쪽 기준으로 앵커의 상단, 하단 부분에 발생하였다. 전단하중 10.36 kN, 변위 6.59 mm 일 때 콘크리트 측면 좌측에 균열이 관찰되었으며 하단 방향으로 이어졌다. 전단하중 11.76 kN, 변위 7.47 mm 일 때 기존의 균열이 벌어지는 것을 관찰하였다. 전단하중 10.64 kN, 변위 9.15 mm 일 때 콘크리트 측면 우측에 균열이 관찰되었으며 하단 방향으로 이어졌다. 전단하중 7.28 kN, 변위 10.36 mm 일 때 콘크리트 측면 하단에 균열이 관찰되었으며 측면 좌, 우측의 균열이 서로 이어졌다. 전단하중 8.40 kN, 변위 12.45 mm 일 때 콘크리트 측면의 일부가 떨어졌다. 전단하중 15.12 kN, 변위 49.55 mm 일 때 실험이 종료되었다. 실험(1)의 결과는 콘크리트 파괴가 일어났지만 앵커가 완전히 뽑히지 않았다. 실험(2)의 최대 전단하중은 17.92 kN이었으며 이 때 변위는 3.96 mm였다. 전단하중 9.24 kN, 변위 5.42 mm 일 때 균열이 관찰되었으며 균열의 위치는 반력 지지대를 왼쪽 기준으로 앵커의 상단, 하단 부분에 발생하였다. 전단하중 11.48 kN, 변위 7.68 mm 일 때 콘크리트

측면 좌, 우측에 균열이 관찰되었으며 하단 방향으로 이어졌다. 전단하중 10.08 kN, 변위 16.05 mm 일 때 콘크리트 측면 하단에 균열이 관찰되었으며 측면 좌, 우측의 균열이 서로 이어졌다. 전단하중 9.52 kN, 변위 16.62 mm 일 때 콘크리트 측면 하단의 균열이 벌어지는 것을 관찰하였다. 전단하중 10.36 kN, 변위 41.34 mm 일 때 콘크리트 측면의 일부가 떨어졌다. 전단하중 0.84 kN, 변위 52.61 mm 일 때 콘크리트가 파괴되며 실험이 종료되었다.
