A Study on Improvement of Rural Housing Space by Analysing of Barrier the Space Organization

- Focused on Housing in Taebaeksi -

농촌주택 공간구성에 따른 장애요소분석 및 개선대안에 관한 연구

- 강원도 태백시 주택을 중심으로 -

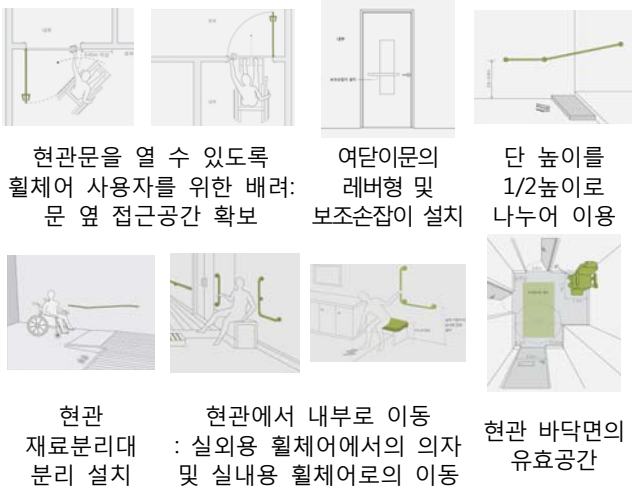
[Figure 2] Space of porch

고령자나 장애인이 타인의 도움 없이 현관문을 열고 닫기 위해서는 현관문에 접근하기 위한 문 옆 활동공간 25-64cm이 필요하며 문의 폭은 휠체어 등의 통과 폭을 고려하여 문이 열리는 유효폭을 80cm 이상이 되도록 하여야 한다. 또한 문 앞위의 활동공간도 최소 120×150cm 이상이 필요하다. [Figure 2]

현관문을 열 수 있도록 휠체어 사용자를 위한 배려: 문 옆 접근공간 확보
 여닫이문의 레버형 및 보조손잡이 설치
 단 높이를 1/2높이로 나누어 이용

현관 재료분리대 분리 설치
 현관에서 내부로 이동 : 실외용 휠체어에서의 의자 및 실내용 휠체어로의 이동
 현관 바닥면의 유효공간

전동스쿠터 사용자의 경우에는 걸음을 걷는 것이 완전히 불가능한 상황은 아니기 때문에 현관밖에 전동스쿠터를 보관하고 현관으로 들어오는 입구에 손잡이를 설치하여 이용하도록 하는 것이 내부공간의 활용을 위해 바람직하다. 하지만 현관내부까지 휠체어를 사용하여 진입해야 하는 경우에는 현관 내부에서 실내용 휠체어로 교체하거나 휠체어를 보관하기 위한 공간으로 너비 32cm, 길이 106cm, 높이 98cm의 공간이 필요하다.

둘째, 휠체어사용자의 주거내 현관에서는 실내용 휠체어로 옮겨야기 위한 공간과 휠체어를 보관하기 위한 공간 등이 필요하므로 보다 넓은 면적으로 계획되어야 할 것이다.
