100 MW급 가스터빈 1단 블레이드의 피로파괴 발생 원인

Cause of Fatigue Failure of the First Blade of 100-MW Gas Turbine

Hee-Chul Youn^a, Chang-Ki Woo^{a*}^a Department of Mechanical Engineering, Incheon Nat'l University, 119, Academy-ro, Yeonsu-gu, Incheon 22012, Korea

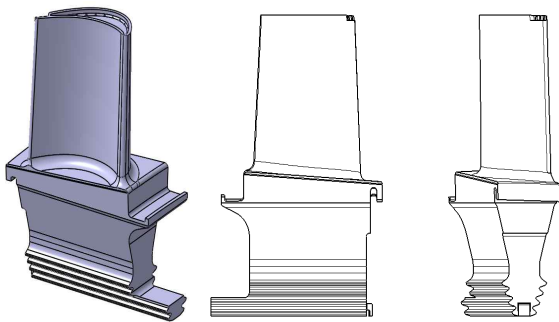
Fig. 1 Gas turbine 1st stage blade

크랙이 발생한 가스터빈 1단 고온 블레이드의 형상은 Fig. 1과 같으며, 재질은 IN738LC로서, 화학성분, 물성치 및 기계적 특성은 Table 1, 2와 같다.

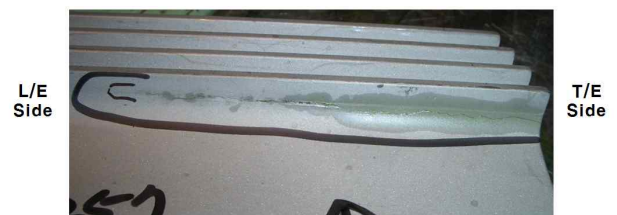
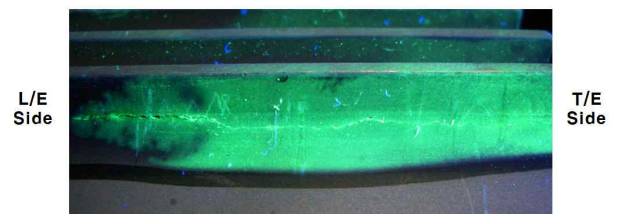
Fig. 2 Crack in the 1st blade

육안검사 및 형광침투탐상에 의한 점검 중 2개 블레이드에 대해 Fig. 2와 같이 동일위치, 동일형상의 크랙을 확인하였다. 크랙의 길이는 최대 80 mm이고, 위치는 블레이드 루트부 컨케이브(concave)측 첫 번째 퍼트리(firtree)와 생크(shank)부의 연속부에서 발견되었으며, 개구변위는 L/E(leading edge)측과 T/E(trailing edge)측 중간이 가장 크고 양측으로 갈수록 미세함으로써 중앙부에서 발생한 크랙이 양측으로 진전된 것으로 추정할 수 있었다.

(a) Visual inspection

(b) Fluorescent penetrate inspection

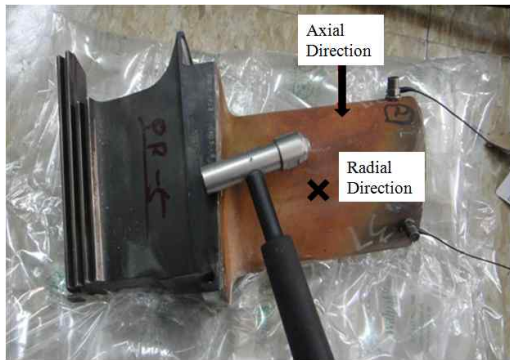
Fig. 3 Measurement of the free frequency

1단 블레이드의 자유상태 고유진동수 측정에 있어 Fig. 3과 같이 에어쿠션 위에 블레이드를 위치시키고, 에어포일(airfoil)팁 축방향과 원주방향에 가속도센서를 각각 부착하여 임팩트 햄머를 루트부에 타격, 응답값을 측정하였다. 측정된 결과에서 2개의 가속도 센서 고유진동수 측정값을 상호비교하고, Fig. 4(a)에서 측정된 1~6차 고유진동 피크점과 이때 (b) 그래프에서의 180° 위상각 변화를 확인하여 측정결과의 신뢰성을 확보하였다.

가스터빈의 정상운전 중 고속, 고온의 블레이드 동특성을 알기 위해선 운전 중 스트레인 게이지를 이용한 원격측정방법(strain telemetry test)과 해석적 방법이 알려져 있다. 원격측정은 시험의 고비용과 측정을 위한 부품의 가공 및 변경으로 설비 신뢰성이 저하된다는 단점이 있어, 범용 유한요소해석 프로그램인 ANSYS를 이용하여 해석하기로 하였다. 또한 해석의 신뢰성을 검증하기 위해선 측정결과와 해석 결과가 상호일치 하여야 하므로 먼저 Fig. 3과

같이 크랙이 없는 블레이드의 자유상태 고유진동수를 측정하였다.

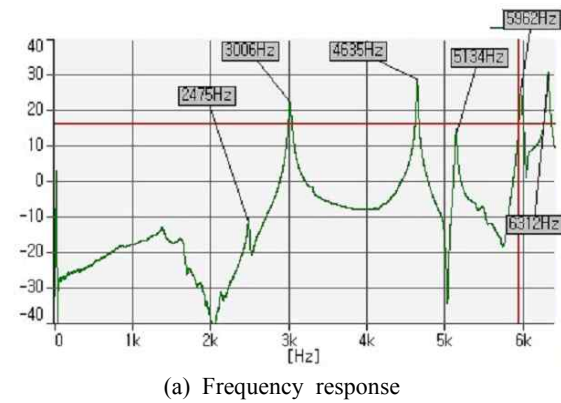
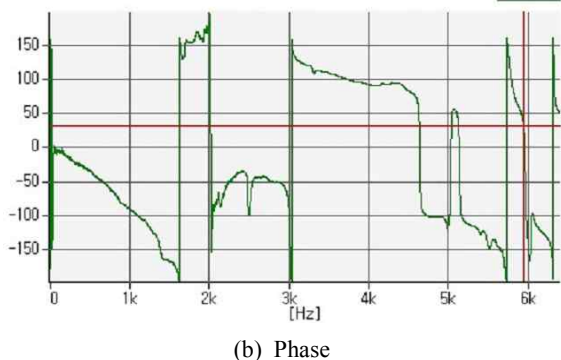
Fig. 4 Monitoring of free frequency

(a) Frequency response

(b) Phase

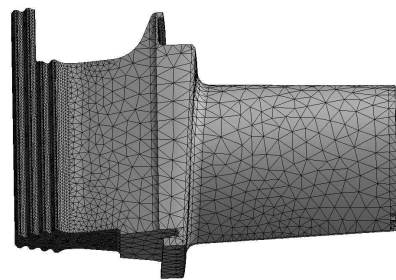
Fig. 5 3D Modeling & Mesh

V5 프로그램을 이용하여 생성하였고, 유한요소해석 프로그램인 ANSYS R15에서 모달해석을 하기 위해 모델링을 불러들였다. 불러들인 모델링의 메쉬 생성에 있어, 블레이드는 내부 28개 냉각유로를 포함하고 있으므로 매우 조밀한 메쉬로 나뉘야 했으며, 해석의 정확도를 높이기 위해 고유진동수 결과값이 수렴할 때 까지 반복해서 메쉬를 작게 나누었다. 또한 차후 크랙손상 부위인 퍼트리(fir tree)부의 구조해석 및 주파수응답해석 결과의 응력분포 정확성을 높이기 위해 Fig. 5와 같이 생성된 메쉬를 다시 1/2 크기로 나눈 결과, 절점(node) 247,697개, 요소(element) 152,352개로 생성하였다. Table 4와 같이 고유진동수 해석결과가 측정결과와 ±1% 이내의 오차를 가짐으로써 해석에 의한 신뢰성을 확보하였고, 모달 해석을 위해 사용된 모델링과 메쉬는 이후 실제 운전조건을 고려한 응력, 모달 및 주파수 응답해석에도 동일하게 사용하였다.

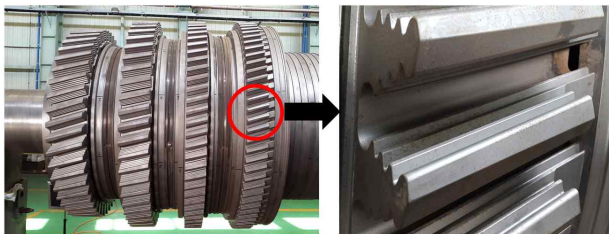
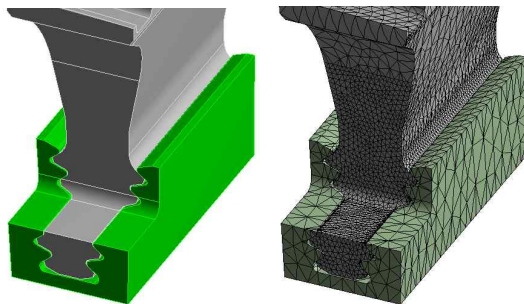
Fig. 6 Blade and Wheel modeling

정상운전 중 블레이드는 로터휠에 장착되어 원심력에 의해 구속된다. 따라서 블레이드 루트부와 로터휠의 접촉구속 경계조건을 현실화하기 위해 Fig. 6과 같이 로터휠에 대해 3D 모델링하고, 휠의 양면은 대칭, 저부는 고정으로 경계조건을 부여하였다. 정상운전 중 블레이드의 주요 작용하중인 원심력과 연소력에 있어, 원심력의 부여 방법은 로터 축 중심으로 부터 회전반경 거리만큼 블레이드의 좌표를 이동하여 분당 3,600 회전으로 설정하였고, 연소력은 출력을 감안한 계산으로 축방향 4,823 N과 원주방향 4,055 N으로 가

(a) Turbine rotor wheel of the 1st stage

(b) Assembly of blade and wheel

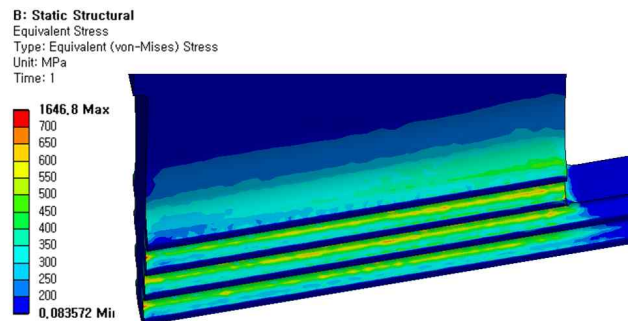
Fig. 7 Static structural analysis of the blade's root

가스터빈의 정상상태 운전조건에 대해 구조해석을 수행한 결과 원심력 및 연소력에 의한 루트부 응력분포는 Fig. 7과 같이 고르게 발생되고 있어 블레이드와 휠의 체결방식이 응력을 고르게 분포시킬 수 있는 안정적 설계임을 간접적으로 유추할 수 있었다. 세부적으로 퍼트리(fir tree)의 첫 번째 산 접촉점에서 크랙 발생 부위의 응력은 365~409 MPa의 분포를 보였고, 2~4번째 산의 접촉부에서 573~612 MPa를 나타내었다. 따라서 크랙 발생 부위의 응력이 미발생부 응력보다 작으므로 원심력과 연소력은 블레이드의 크랙 발생 원인이 아닌 것으로 판명되었다.

운전상태의 구조해석 결과 최대응력이 실제 블레이드의 크랙 발생 위치와 상이함으로써 원심력과 연소력은 크랙 발생 원인이 아님을 확인하였고, 모달해석과 조화응답해석을 추가적으로 수행 하였다. 모달해석결과 4, 5차 고유진동수 2,283 Hz, 3,317 Hz는 노즐통과주파수(NPF) 2,880 Hz와 각각 +20%, -15.2% 공진 여유율을 가져, 설계 여유율 $\pm 5\%$ 이상 됨으로써 공진에 안전한 것으로 계산되었다. 따라서 NPF 공진에 의한 크랙 발생 가능성도 배제되었다.

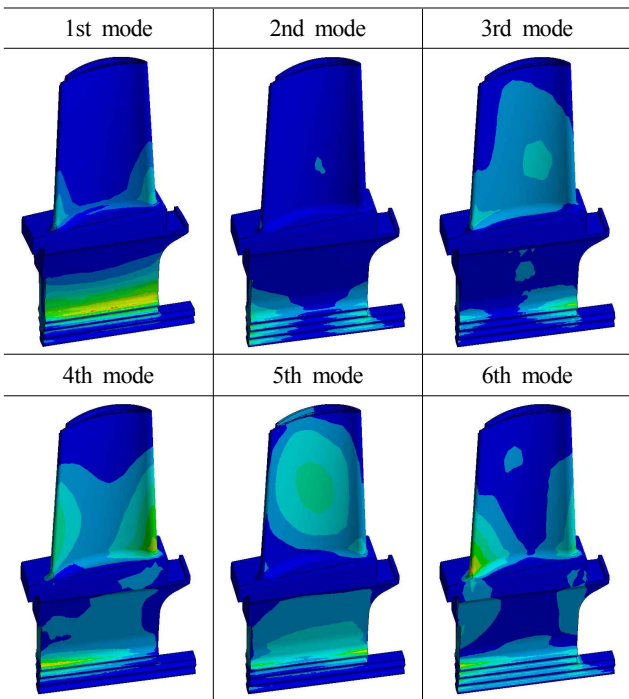
Fig. 8 Stress distribution according to the mode shapes

위와 같은 구조해석 결과로 인해 추가적으로 진동에 의한 크랙 발생 가능성에 대해 모달해석한 결과, Fig. 8과 같은 1~6차까지의 고유진동수별 응력분포를 나타내었다.

Fig. 8의 1차 고유진동모드의 응력분포결과에서 실제 블레이드의 크랙 발생위치와 최대응력 발생위치가 일치함으로써 이때의 진동모드와 응력이 블레이드의 크랙 발생 주요 원인임을 추정할 수 있었고, 따라서 가진력에 의한 1차 고유진동수에 대한 강제진동 응답해석을 통해 응답응력을 계산하였다.

1~6차까지의 모드해석결과 1차 모드의 응력 집중부가 실제 크랙 발생위치와 동일함으로써 크랙 발생 원인임을 유추할 수 있었고, 조화응답해석 결과 응답응력은 219 MPa로 나타났다. 이때 원심력과 연소력에 의한 평균응력은 365 MPa이므로 Goodman식을 이용하여 등가피로응력을 계산한 결과 336 MPa로서, 운전 중 블레이드의 온도 650°C에서 IN738재질 S-N곡선의 피로한도 331 MPa를 넘어서고 있으므로 이러한 피로응력에 의해 크랙 발생 가능성이 높음을 알 수 있다.

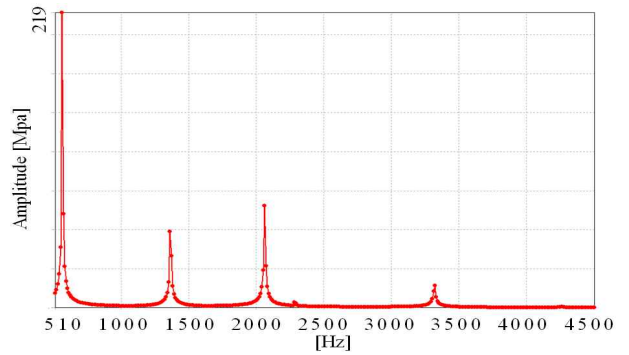
Fig. 10 Harmonic response (500~4,500 Hz)

복잡한 냉각유로를 가지고 있는 고온 블레이드의 정확한 해석을 위해 많은 절점과 요소로 나눈 메쉬는 해석 시 대용량 데이터를 처리하기 위한 하드웨어의 고성능과 소요시간을 필요하게 되므로, 1차로 1~6차 고유진동수 범위인 500~4,500 Hz까지 10 Hz의 간격으로 조화응답해석을 수행하여, 그 결과를 Fig. 10에 나타내었다. 1차 해석결과 1차 모드의 최대응력발생 부위가 실제 블레이드의 크랙 발생 위치와 일치함을 확인하였고, 1차로 562 Hz 진후 주파수에 대해 1 Hz 간격으로 정밀 응답응력해석을 수행한

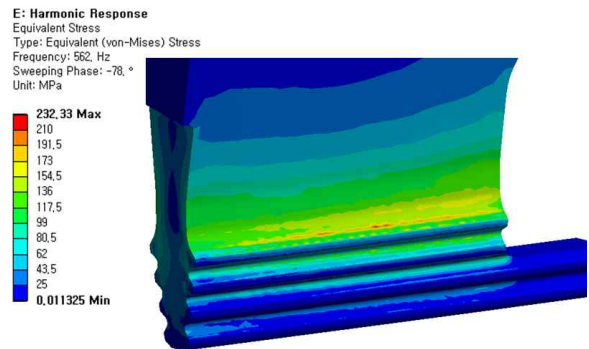
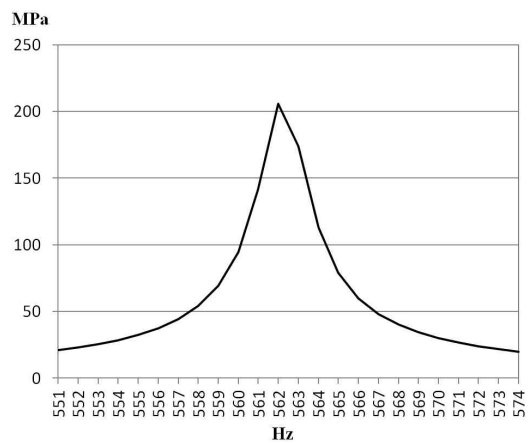
Fig. 11 Harmonic response in the 1st natural frequency

(a) Stress distribution in the root

(b) Frequency response stress at the 562 Hz

결과, Fig. 11과 같이 562 Hz에서 최대 응력이 219 MPa로 계산되었다.

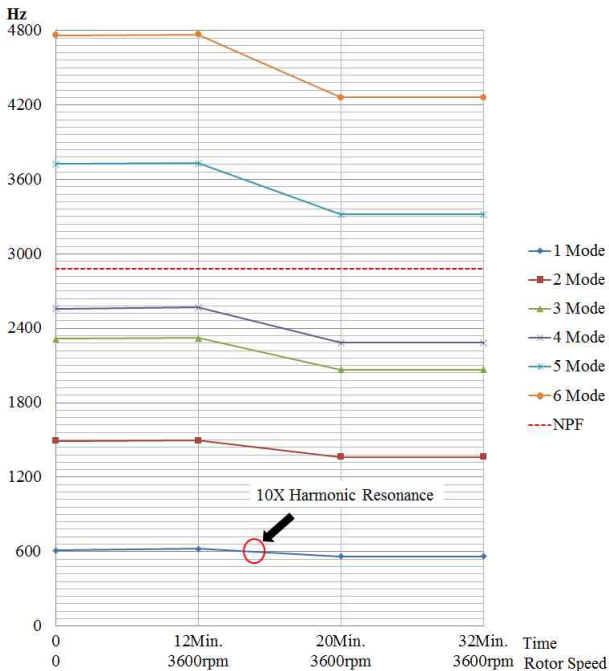
Fig. 9 Shift of natural frequency according to the time

3.3절에서 수행한 모달해석의 각 모드별 응력분포 결과에서 연소가스 변동력에 의한 강제진동 응답해석을 수행하였다. Fig. 9에서 회전력의 증가와 출력증가를 위한 시간경과에 따라 각 고유

진동수의 변화상태를 나타내었고, 블레이드 고유진동수는 원심력의 증가에 따라 증가하고, 출력 증가에 따른 온도증가에 따라 감소함을 알 수 있었다. 특히 1차 고유진동수 변화에 있어 온도 증가에 따른 고유진동수 감소 시 조화주파수 600 Hz(10X)를 통과함을 알 수 있었다. 따라서 승속 후(3,600 rpm) 온도 변화에 따른 1차 고유진동수 변화에 대한 조화주파수 응답응력 해석을

연구대상 가스터빈 기동특성에 있어 블레이드는 기동 스타트 후 12분 후에 3,600 rpm까지 승속 되고, 20분 후에는 100 MW의 출력을 내며 블레이드의 온도는 상승, 포화된다. 이때 터빈 로터의 속도는 3,600 rpm으로 변화가 없으나, 블레이드 1차 고유진동수는 온도상승에 의해 624 Hz에서 562 Hz로 변동하고, 이때 구동조화주파수 10X(600 Hz)를 통과하며 공진이 발생, 실제 크랙 발생 부위에 336 MPa의 피로응력을 발생시킨다. 따라서 가스터빈 1단 블레이드의 루트부 크랙은 공진에 의한 고주기 피로파괴임을 규명 하였다.
