## 횡단보도 보행교통사고 유형 및 특성 분석

### Pedestrian Accident Types and Characteristics at Crosswalk

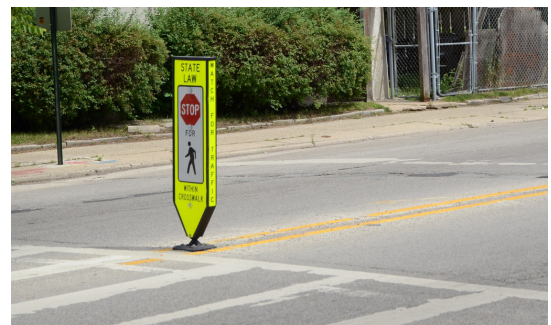
그림 3. In-Street Pedestrian Sign 사례

스쿨존 내 무신호횡단보도 사고위험지점 등에서는 해외에서 이미 저비용·고효율이 검증된 'In-Street Pedestrian Sign' 설치(그림 3)를 검토해 볼 수 있다. 또한 횡단보도 전방에 주·정차차량이 운전자의 시야를 가려 대기하고 있는 보행자를 확인하기 어려울 수 있기 때문에 횡단보도 진입부에는 황색복선을 설치하여 불법주정차를 예방할 필요가 있다.

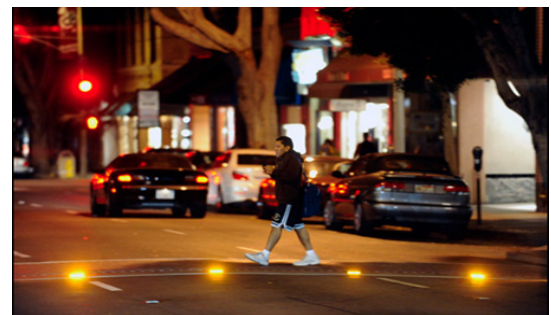
그림 4. Flashing 횡단보도 사례

단일로에 설치된 횡단보도 중 보행량이 많고 야간 사고위험이 높은 곳에는 보행자 감응이 가능한 'Flashing 횡단보도'를 설치(그림 4)하여, 보행자 통행 시에만 경고신호를 주어 적시에 운전자의 주의를 향상시킬 수 있다.
