< 기술논문 >

승용차 도어의 개폐 이음 저감을 위한 도어체커 개발

Development of a Car Door Checker for Reducing Noise in Opening

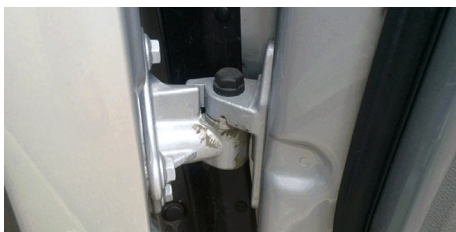
Fig. 1 Door checker of separated type

도어체커의 구조는 크게 힌지 분리형(separated type)과 힌지 일체형(integrated type)으로 분류될 수 있다. 힌지 분리형은 Fig. 1과 같이 자동차 도어의 힌지와는 별도로 부착되는 형태이고, 힌지 일체형은 Fig. 2와 같이 힌지 자체에 도어체커 기능을 부여한 것을 말한다. 그리고 힌지 분리형은 다시 체커 암과 접촉하는 부품에 따라 슬라이더 타입, 롤러 타입, 슬라이더와 롤러가 복합된 하이브리드 타입으로 분류된다.

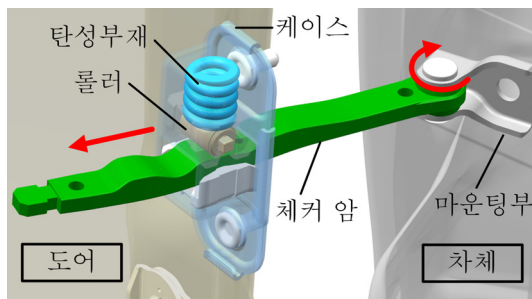
Fig. 2 Door checker of integrated type

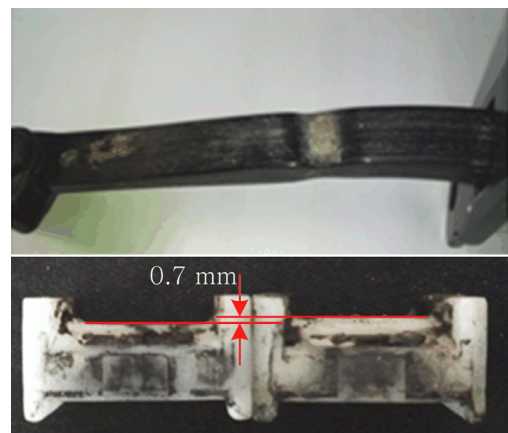
Fig. 4 Faulted checker arm (upper) and slider (lower)

고품의 슬라이더 타입에 대한 실험 결과, 실험을 시작하는 순간부터 이음이 발생하였다(O₁). 이는 Fig. 4에 나타난 것과 같이 체커 암 상단에 이물질이 과다하게 쌓여 있고 표면이 마모된 상태에 의한 스틱-슬립의 발생으로 추론된다. 이 상태에서 이물질을 제거하고 윤활유를 도포한 이후에는 더 이상 이음이 발생하지 않았다(X₂). 신품의 슬라이더 타입에 대해 윤활유 없이 연마재만 도포한 경우, 5 ~ 10회 개폐동작 후에 체커 암 굴곡부의 1, 2단 평탄부에서 이음이 발생하였는데 (O₃), 이 경우도 Fig. 5와 같이 체커 암 표면과 상단 슬라이더에 붙어 있는 연마재의 영향으로 사료된다.

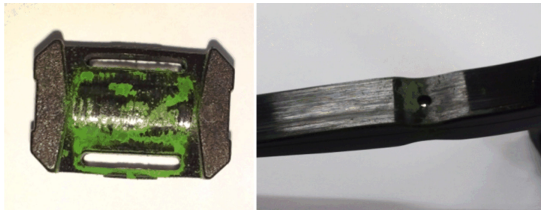
Fig. 5 Faulted upper slider and checker arm of slider type door checker after the experiment

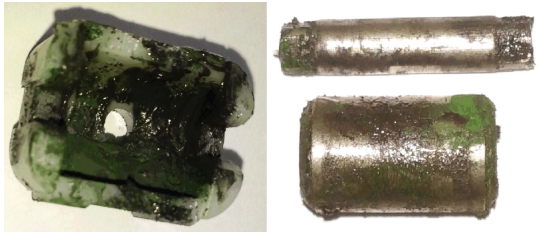
Fig. 6 Faulted lower roller of roller type door checker after the experiment

용액을 도포하여 개폐동작을 반복 실시한 결과 800회 개폐동작 후 체커 암 굴곡부의 1, 2, 3단 평탄부에서 이음이 발생하기 시작하였다(O₄). 실험 후 폴러 타입 도어체커의 상태는 Fig. 6과 같이 하단 롤러부에 연마재가 쌓여 있었으며, 이로 인해 롤러의 작동이 방해 받아 체커 암과 롤러 사이가 미끄럼마찰 조건이 되어서 이음이 발생한 것으로 유추할 수 있다.

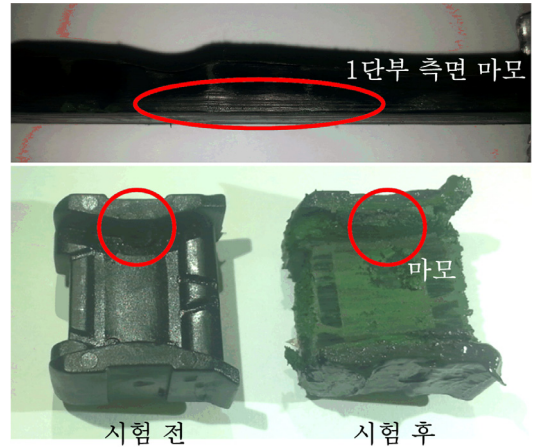
Fig. 7 Faulted lower slider in hybrid door checker after the experiment

하이브리드 타입 도어체커의 경우, 같은 방법으로 윤활 상태에서 연마 용액을 도포하여 개폐동작을 반복 실시한 결과 10,000회 개폐동작 후에 체커 암 굴곡부의 1단 부위에서 이음이 발생하였다(O₅). 실험 후 도어체커의 상태는 Fig. 7과 같이 하단 슬라이더와 체커 암의 1단 측면부가 마모되어 있었다. 윤활유 없이 연마재만 도포한 경우에는 40회 개폐동작 후 체커 암 굴곡부의 1, 2, 3단 평탄부에서 이음이 발생하였고(O₆), Fig. 8과 같이 롤러와 하단 슬라이더에는 특별한 흔적이 없었으나 체커 암 상단 표면이 마모되어 있었다. 따라서 윤활유가 없는 상태에서는 연마재에 의한 마모가 가속화되어 수십 번의 개폐동작만으로도 이음이 발생하는 것을 알 수 있다. 윤활유와 연마재를 모두 도포하지 않은 경우에는 40,000회 개폐동작 후에도 이음이 발생하지 않았다(X₇). 따라서 이물질에 의한 마모가 없는 상태

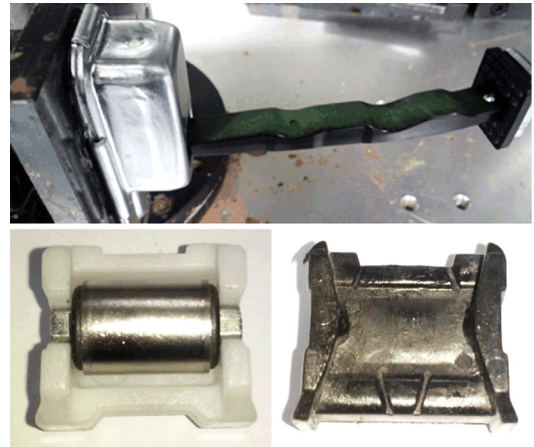
Fig. 8 Hybrid type door checker after the experiment

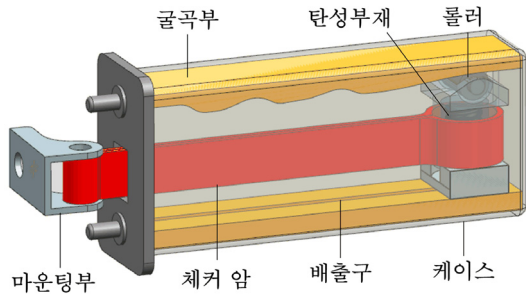
Fig. 9 Developed mechanism of new door checker

직접적인 요인인 이물질의 유입을 차단할 수 있는 새로운 도어체커를 고안하고, 그 개념도를 Fig. 9에 나타내었다.

기존의 도어체커는 체커 암의 굴곡부가 외부에 노출되어 마찰 부위에 이물질이 유입될 수 있는 구조였으나, 본 연구에서는 마찰이 발생하는 작동 부위에 이물질의 유입을 차단하기 위해 굴곡부와 슬라이더, 롤러, 탄성부재 모두를 케이스 내부에 위치시키는 새로운 개념의 도어체커를 설계하였다. 뿐만 아니라 마찰이 주로 발생하는 굴곡부를 케이스 내부의 상단에 위치 시켜 이물질과의 접촉을 최대한 억제하고, 내부로 유입될 수 있는 적은 양의 이물질이라도 원활히 배출되도록 케이스의 하단에 배출구를 형성하였다.

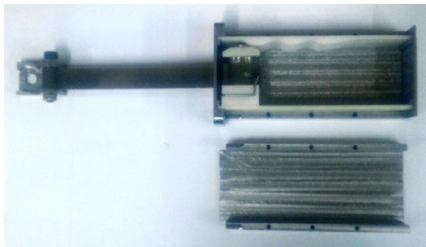
Fig. 10 Prototype of developed door checker

이러한 개념의 새로운 도어체커를 실제 사용 환경에서 성능을 평가하기 위하여 Fig. 10과 같이 시제품을 제작하였다. 시제품의 케이스, 체커 암, 마운팅 부품 등 강성이 필요한 부품은 강재(steel)를 사용하였고, 굴곡부와 슬라이더 부품은 아세탈(acetal) 소재를 사용하였다.

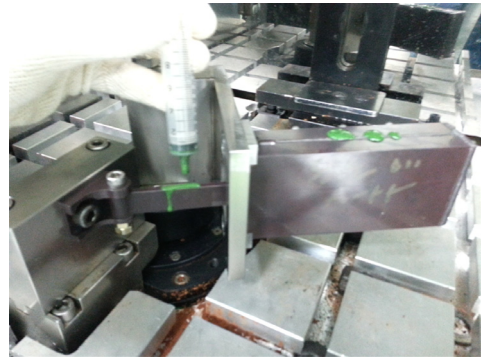
Fig. 11 Noise and endurance test of the developed door checker

체커 이음 재현 실험과 동일한 방법으로 Fig. 11과 같이 지그에 장착하여 연마 용액을 도포하고 개폐 동작을 반복 수행하였다. 시험 결과 50,000회 개폐 동작 후에도 이음이 발생하지 않았다.

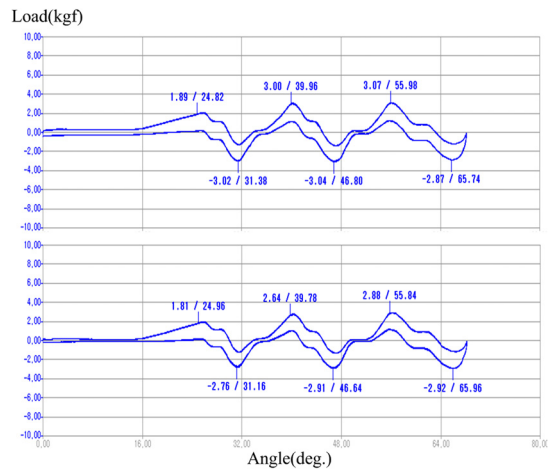
Fig. 12 Actuating force graph before (upper) and after (lower) the endurance test of developed door checker

시험 결과를 Fig. 12에 나타내었다. 작동력 저하는 12% 이하로서 국내 승용차 업계의 기준을 충분히 만족함을 확인하였다.
