자전거도로 조사장비를 이용한 포장상태 평가 기준 연구

A Study on the Evaluation Criteria of Pavement Condition Using Investigation Equipment of Bicycle Road

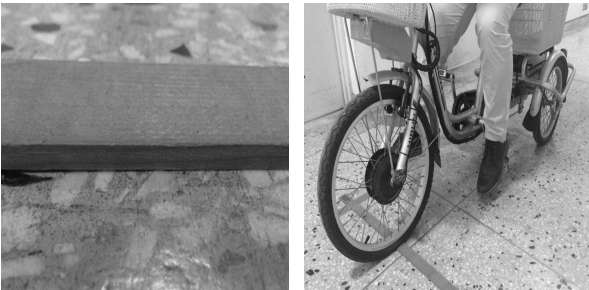
Fig. 3. Simulation of Bumpy Road

포장 단차 예측식 수립을 위해 Fig. 3과 같이 포장 단차모사 요철 설치 후 다양한 속도에서 충격량을 측정하였다. 예비 측정간 단차모사 요철의 두께는 5, 10, 13, 20, 28 mm이며, 주행속도는 5~20 km/h에서 2 km/h 차이로 각 단차·속도에서 5회 반복 수행하였으며 측정된 평균값은 Table 1과 같다.

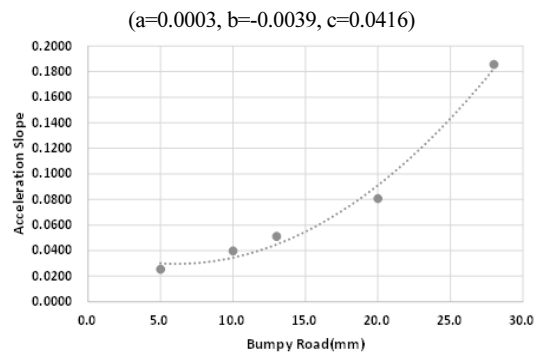
Fig. 5. Acceleration Slope Per Bumps Road

각 단차에 따른 기울기 a는 Table 2와 같고 a의 변화는 Fig.

5에 나타난 바와 같이 2차함수의 형태로 단차 증가에 따라 a 가 증가하는 것을 알 수 있다.

측정을 통해 단차 속도 관계와 속도에 따른 기울기를 반영한 포장의 단차를 예측할 수 있는 단차 예측식 Eq. (1)을 얻을 수 있었다. Eq. (1) 중 상수 a, b, c 는 단차에 따른 가속도 기울기 그래프를 2차함수로 회귀분석하여 도출하였으며 이는 측정 장비 고유 값으로 장비에 따라 변화한다.

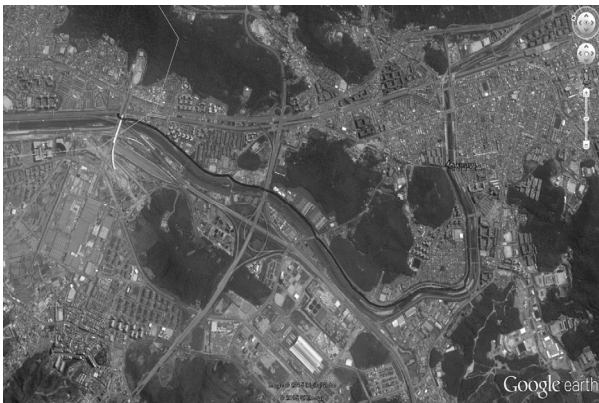
Fig. 6. Investigation Section of Anyangcheon Stream on the Bicycle Road

자전거도로의 최대설계속도 30 km/h와 실제 자전거도로 이용자의 평균 주행속도, 그리고 전기자전거의 최대주행속도를 감안하여 20 km/h로 결정하였다. 측정은 Fig. 6의 경기도 안양천 자전거도로 중 기아대교부터 박석교까지의 구간에서 실시하였다.

측정 중 5 mm 이상으로 예측되는 단차 발생지점 120개소를 선정하고 현장 실측을 실시한 결과 예측값과 실측값의 차이는 최소 0 mm에서 최대 5 mm, 평균오차 1.4 mm, 0.82의 R^2 로 매우 높은 정확도를 나타내었다. 따라서 자전거도로 평균 주행속도인 20 km/h로 측정 시 이용자 안전에 문제가 될 만한 큰 단차에서 예측이 더욱 정확해져 자전거도로 조사장비 활용을 통해 단차를 비교적 정확히 조사할 수 있는 것으로 판단되었다.

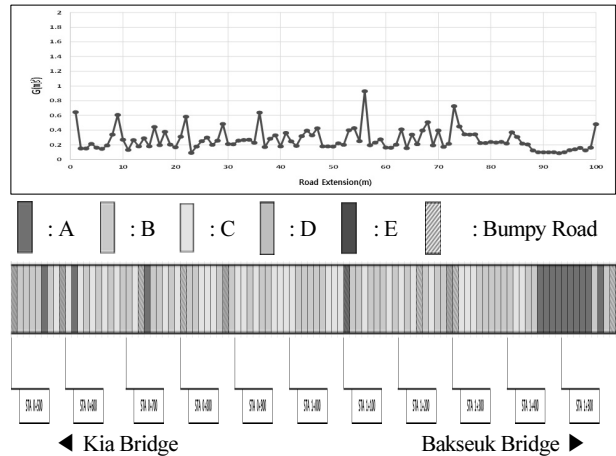
Fig. 8. Result Diagram of Pavement Condition on the Bicycle Road

Fig. 8은 자전거도로 포장상태 기준을 이용하여 안양천 ①구간중 일부 500 m 구간을 이미지화한 평가도표이다. 측정결과 포장 단차를 포함 즉각적으로 보수가 필요한 구간, 추후 보수가 필요한 구간 등 자전거도로 포장상태를 확인할 수 있으며 이는 자전거도로 유지관리에 상당히 효과적인 것으로 나타났다.
