노후 콘크리트 포장 파손에 대한 현장조사 및 실내시험 방법

Methodology of Field Investigation and Laboratory Test for Distresses of Old Concrete Pavements

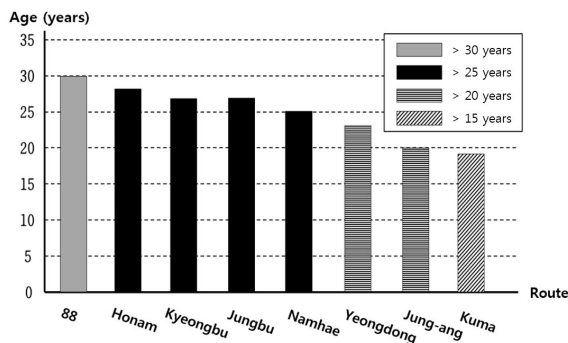
Fig. 1 Age of Concrete Pavements in Main Expressway Routes as of 2014 (MOLIT, 2010)

의 큰 원동력이 되었다. 하지만 과거 국가경제 발전과 함께 증설되어 온 국내 고속도로의 포장, 특히 콘크리트 포장은 현재 Fig. 1과 같이 공용수명을 초과한 노후포장이 되었으며, 시간이 지날수록 그 연장이 기하급수적으로 늘어나고 있다. 공용수명을 초과한 포장의 경우, 유지관리 중심의 보수만으로는 포장품질 및 경제성 측면에서 한계가 있고 노후화된 하부구조와 반복적인 유지보수는 재파손의 속도를 가속화시키기 때문에 도로포장 본래의 기능을 유지하기 위해서는 주기적인 재포장이 요구되는 실정이다(Han etc., 2012).

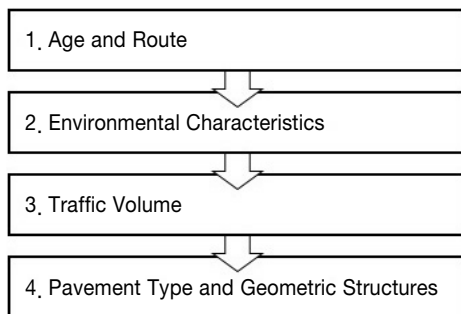
Fig. 2 Procedure and Criteria of Homogeneous Section Division

본 연구에서는 국내외 현황을 종합적으로 고려하여 Fig. 2와 같은 순서로 동질성 구간을 분류하였다. 먼저 노선과 준공년도를 기준으로 구간을 나누었으며, 나누어진 구간 내에서 환경특성을 기준으로 재분류하였다. 환경특성은 연간 동결융해일수, 강설량 등과 같이 지역별로 구분되는 특성을 의미하며, 지역별 기상청의 관할 구역과 한국도로공사 각 지사의 관할 구역을 비교하면서 환경특성에 대한 동질성 구간을 정하였다. 다음으로 일평균교통량(ADT, Average Daily Traffic)이 유사한 구간끼리 다시 구분하고 마지막으로 포장형식 및 기하구조(교량, 터널)를 바탕으로 동질성 구간을 분류하였다. 환경특성을 제외한 사항은 HPMS에서 조사되는 항목이다.

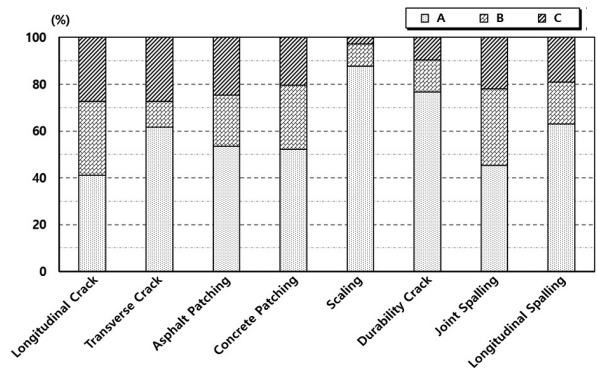
Fig. 3 Severity Distribution by Distress Type of Old Concrete Pavements

2014년에 조사된 노후 콘크리트 포장 7,805개 단위구간(연장 780.5km)의 PMS 데이터를 바탕으로 파손 종류별로 발생 수준을 분석한 결과, Fig. 3과 같은 분포를 보였다. 그림에서 A는 파손이 발생하지 않은 구간의 비율, B는 파손이 평균 미만으로 발생한 구간의 비율, C는 파손이 평균 이상으로 발생한 구간의 비율이다. A의 비율이 크고 B나 C의 비율이 작은 파손의 경우는 대부분의 구간이 양호한 상태이나 일부 구간에는 매우 심각하게 파손이 발생했다는 것을 의미한다. 이와는 반대로 A, B, C 모두 고르게 존재하는 파손의 경우는 전체 구간에 걸

쳐 파손이 고르게 발생했다는 것을 의미한다. 따라서 A의 비율이 크고 B나 C의 비율이 작은 스케일링, 내구성 균열, 종방향 스포링의 순서로 노후 콘크리트 포장의 주요 파손으로 선정하였다. 또한 노후 포장은 주요 파손에 대하여 패칭과 같은 단면보수가 많이 시행되므로 패칭이 많은 구간도 검토가 필요하다고 판단하였다.

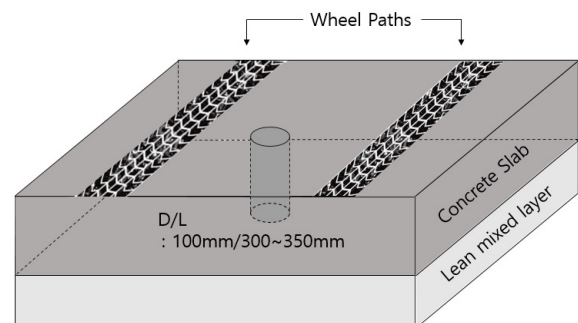
Fig. 4 Coring Position in Concrete Pavement

해 Fig. 4와 같이 외측 차로의 휠패스(Wheel path) 사이에서 빈배합층(Lean mixed layer)과의 경계면까지 직경 100mm로 천공을 실시하였다. 채취된 슬래브 코어의 길이는 300mm에서 350mm 사이에 분포하였다.

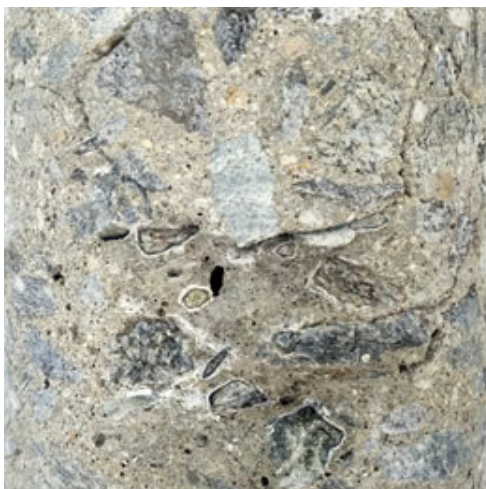
Fig. 5 White Gel and Crack Caused by ASR

내구성 균열로 추정되는 파손이 발생한 구간에서는 포장면의 미세균열(Microcrack)과 시멘트의 열화로 ASR의 가능성을 일부 확인할 수 있으나 단정하기는 어려우므로 코어 측면의 상태를 확인하여 ASR 여부를 추정할 수 있다. Fig. 5는 중부선 통영 방향의 노후 콘크리트 포장 구간에서 채취된 코어의 측면으로 골재 주위의 ASR 젤과 이로 인해 발생한 균열의 모습이다. 이 구간의 포장표면을 관찰하였을 때 ASR의 심각도는 중간 정도(M)로 판단되었으나 코어의 관찰을 통한 슬래브 내부 ASR의 심각도는 높은 정도(H)로 확인되어 포장표면의 상태만으로는 ASR의 심각도를 정확하게 알기 어려운 것으로 나타났다.

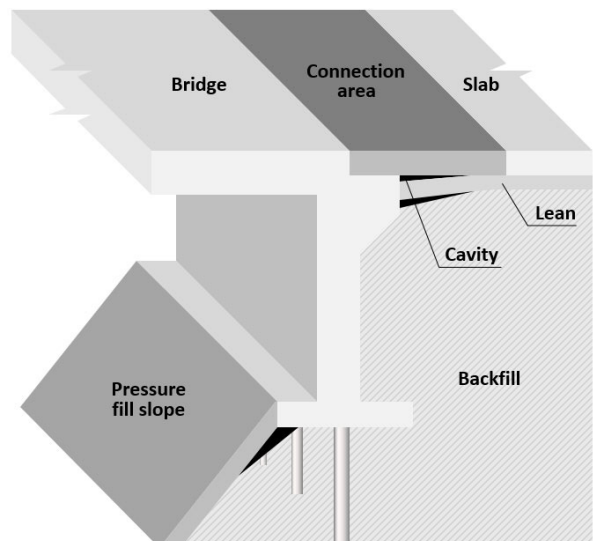
Fig. 6 Settlement of Backfill in Bridge Connection

교량 접속부는 교대 뒷채움부 위에 설치되어 교량과 포장을 연결하는 역할을 하는 구조물이다. 일반적으로 교량 접속부 포장은 교량 쪽으로 갈수록 점차 두꺼워지는 변단면이며, 교대 뒷채움 재료는 보조기층급인 양질의 SB-1 입상재료를 기준으로 사용한다. 하지만 교통하중 뿐 아니라 침투수에 의한 침식, 하부 원지반 기초의 연약함 등 때문에 교대 뒷채움부가 침하되고 그 영향 때문에 접속 슬래브와 교대 사이에는 단차가 발생한다(Im etc., 2009). 또한 Fig. 6과 같이 접속슬래브 또는 압성토 사면 하부에 공동이 발생하고 지지력이 저하되어 교량 접속부 포장에는 균열 등의 파손이 발생할 수 있다.

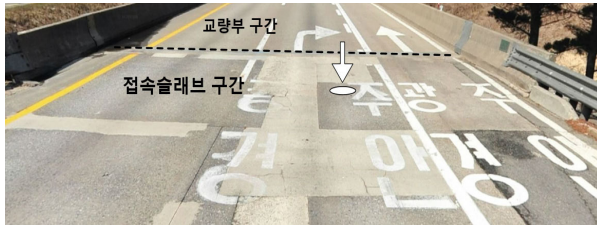
Fig. 7 Distress of Bridge Connection Pavement

교대 뒷채움토의 장기침하 때문에 교량 접속부의 노후 콘크리트 포장에서는 반복적으로 파손이 발생하여 패칭과 같은 보수가 빈번히 실시된다. Fig. 7과 같이 패칭이 되어 있는 중부선 하남 방향의 변천 1교와 초월교의 교량 접속부에서 코어링을 실시하여 포장 내부를 관찰한 결과 접속슬래브와 린층 사이에 공동이 발생한 것을 확인하였다. 공동으로 인한 파손 때문에 변천 1교에 65.7m², 초월교에 14.5m²의 면적이 패칭되어 있었다.

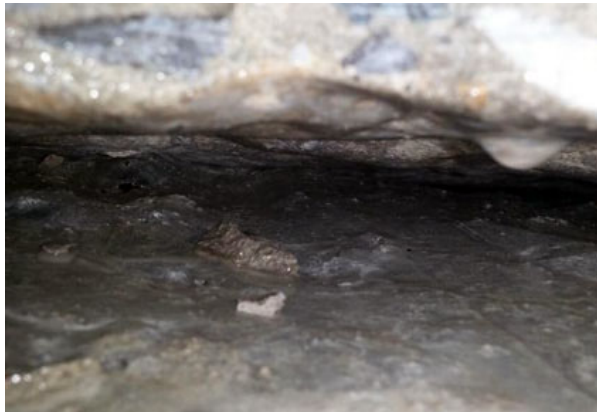
Fig. 8 Cavity between Slab and Subbase in Bridge Connection

Fig. 8은 접속슬래브와 린층 사이가 10mm 이상 이격된 모습이며, 이러한 공동으로 인하여 교량 접속부에 단차가 발생한 것을 확인할 수 있었다.

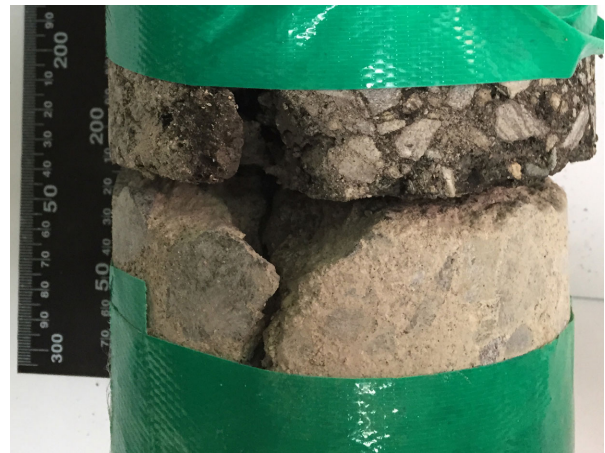
Fig. 9 Through Crack in Asphalt Overlay Pavement

아스팔트 덧씌우기 구간에서는 포트홀이 많이 발생한 구간과 포장 두께 전반에 걸쳐 관통균열이나 반사균열이 있는 구간에서 아스팔트 덧씌우기층과 잔존 콘크리트 슬래브를 한꺼번에 코어로 채취하도록 제시하였다. 또한 채취된 코어를 관찰하여 각 층의 두께와 열화상태 및 접착 상태 등을 Table 3과 같이 확인하도록 하였다. 콘크리트층의 열화가 심하다면 아스팔트층의 현재 상태가 양호하더라도 향후 균열이 전파되거나 접속부의 상태가 불량해질 수 있기 때문에 구조적인 보강이 반드시 실시되어야 한다. Fig. 9는 중부선 하남 방향에서 절삭 덧씌우기 구간에 발생된 관통균열의 위치에서 채취한 코어의 측면이다.

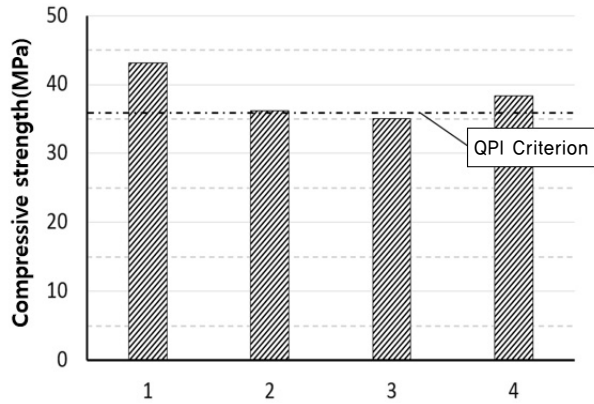
Fig. 10 Compressive Strength of Old Concrete Pavement

부고속도로 통영 방향에서 4개 코어를 무작위로 채취하여 압축강도를 측정하고 QPI의 압축강도 기준과 비교한 그래프이다. 측정 결과, 노후 콘크리트 포장 코어의 평균 압축강도는 38.1MPa로서 준공 초기에 평가하는 QPI의 압축강도 기준보다 약 6% 높은 것으로 확인되었다.

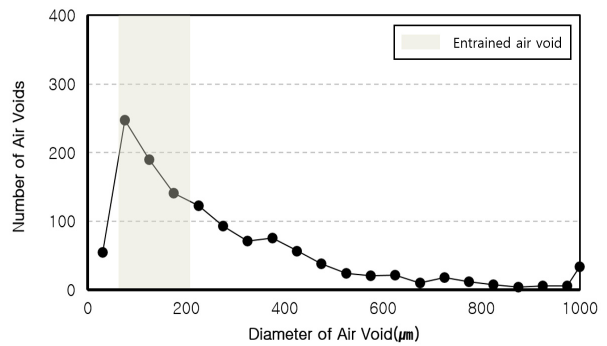
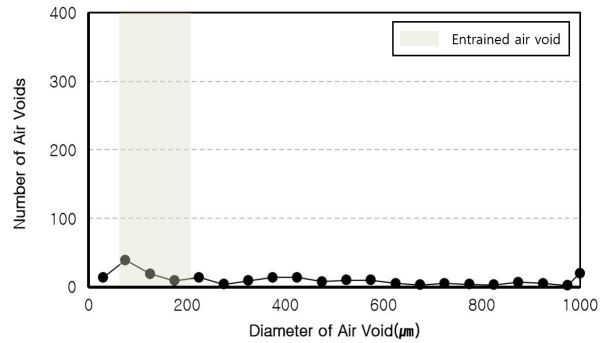
(a) Jungbu Expressway Southbound 334.40k Outer Lane (Top of Core)

(b) Jungbu Expressway Southbound 334.40k Outer Lane (Bottom of Core)

Fig. 11 Number of Air Void according to Diameter of Air Void of Old Concrete Pavement

본 연구에서는 ASTM C 457의 방법에 따라 중부고속도로 통영 방향에서 채취한 코어의 단면을 표면처리하고 화상분석을 실시하였다. 공극구조 분석을 코어의 상부와 하부에 대해서 실시하고 평균을 내서 분석을 실시하였다. 분석 결과, 대부분의 코어들이 적정한 공기량을 확보하였으나 기포간격계수가 낮고 연행공극이 적은 것으로 분석되어 코어가 채취된 위치에 동결융해에 의한 파손이 발생한 것과 관련이 있음을 확인할 수 있었다. Fig. 11은 노후 콘크리트 포장에서 채취된 코어의 화상분석 결과를 나타낸 그래프이다. 한국도로공사 실무편람에서는 공기량 4~7%, 기포간격계수 200 μ m 이하를 기준으로 정하고 있는데, 조사된 노후 콘크리트 포장의 경우 공기량은 4.7~5.2%로 기준을 만족하였지만 기포간격계수는 409~473 μ m로 기준을 훨씬 초과하는 것으로 조사되었다. 연행공기량이 극히 적은 것으로 보아 시공 당시 AE제 사용이 없었거나 극히 적었다고 추정되었다.

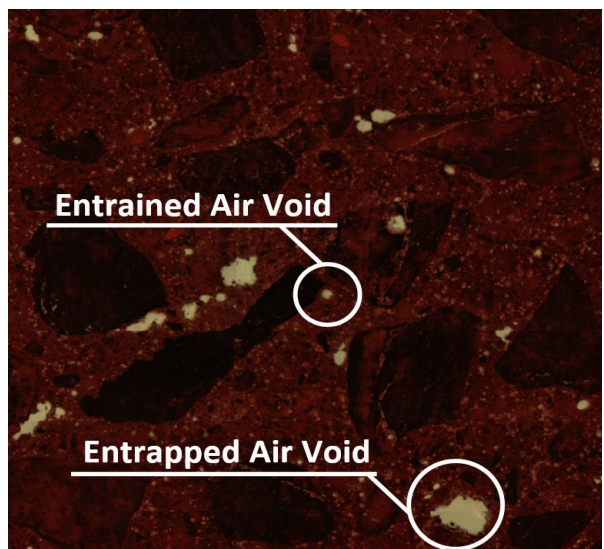
Fig. 12 Image of Air Void in Old Concrete Pavement

Fig. 12는 중부고속도로 하남 방향에 위치한 노후 콘크리트 포장의 표면 열화가 심각한 구간에서 채취된 코어를 화상분석한 결과이다. 직경이 50~200 μ m인 매우 작은 구 형태의 공극이 연행 공극(Entrained Air Void)이고, 직경이 3mm 이상인 불규칙한 형태의 공극

이 갇힌 공극(Entrapped Air Void)에 해당한다. 이 코어의 경우 공기량은 5.2%로 허용기준을 만족하였으나 연행공극 개수가 현저히 적었으며, 코어가 채취된 구간에서는 동결융해 파손이 다수 확인되었다. 동결융해 저항성을 확보하기 위해서는 시공 시 질 좋은 AE제를 사용하여 연행공극을 충분히 확보할 필요가 있다고 판단되었다.

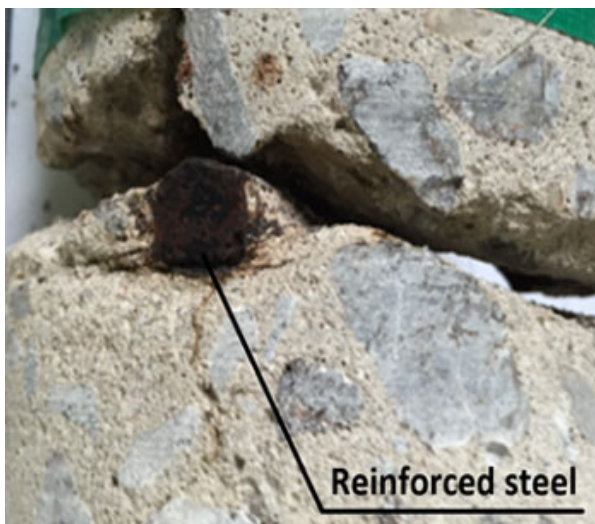
Fig. 13 Crack of Bridge Connection Slab due to Expansion of Reactant around Reinforced Steel

콘크리트 포장에 침투한 염화물은 시멘트 페이스트를 열화시켜 스케일링과 같은 파손을 발생시킬 뿐만 아니라 콘크리트 내부에 철근이 매립되어 있다면 철근과 반응하여 철근주변에 팽창성 반응물을 생성하여 Fig. 13 과 같이 균열을 발생시킬 우려가 있다.
