# 고령자용 개인교통수단 개발 사양 정의를 위한 보행환경 조사

## Walking Environment Survey for Development of Specification on Personal Mobility (PM) Device for Elderly

Vol.16 No.6(2017)  
 December, 2017  
 pp.156~168

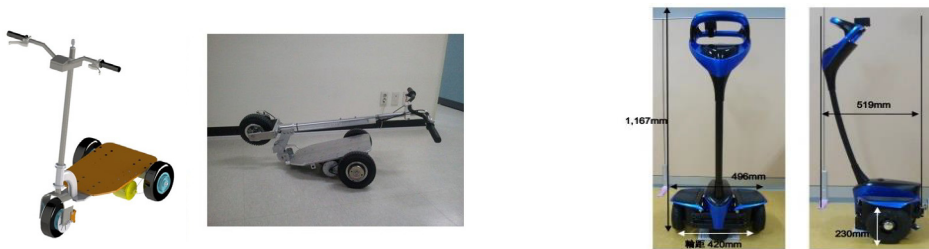
〈Fig. 1〉 Examples of Personal Mobility Devices Development

PM Device for Passenger Transfer in Subway (Kim et al., 2014) ‘Winglet’ model type by Toyota corporation, Japan

Kim et al.(2014)은 도시철도 환승 편의 증진을 위한 개인용 운송장치를 개발하였다. 해당 기기는 도시철도 역사 내 교통약자(노약자, 장애인 등)의 환승편의 제공을 목적으로, 3륜(전륜1, 후륜2, 후륜구동) 구조로 무게 30kg, 최고속도 16.7km/h, 최대등판가능경사 11% 사양으로 제작되었다. 최고속도 주행 중 제동을 체결하였을 때 전복이 방지될 수 있는 구조를 확인하기 위해 동역학 시뮬레이션을 수행하였으며 시뮬레이션 결과 제동장치를 후륜에 배치하고 출력 350W의 모터를 사용하는 것이 적절할 것으로 판단하였다.

해외에서는 다수의 국가에서 ‘제한속도’ 기준을 활용하여 개인교통수단의 보도 및 자전거도로 통행을 허용하고 있다. 대표적인 사례로서, 일본은 계획도시인 츠크바시 인근을 ‘모빌리티 로봇특구’로 지정하여 개인교통수단 및 자율주행 이동체(자율주행 로봇 등)에 대한 보행환경 상 실증실험을 2011년부터 2015년까지 수행하였다. 츠크바 모빌리티 로봇특구에서 시험이 이뤄진 개인교통수단은 총 10종으로서, 이 중 2륜형 경량 저속 개인교통수단으로 산업기술종합연구소(AIST)의 ‘마이크로모빌리티’와 도요타자동차주식회사의 ‘Winglet’의 실증실험이 이뤄졌다.

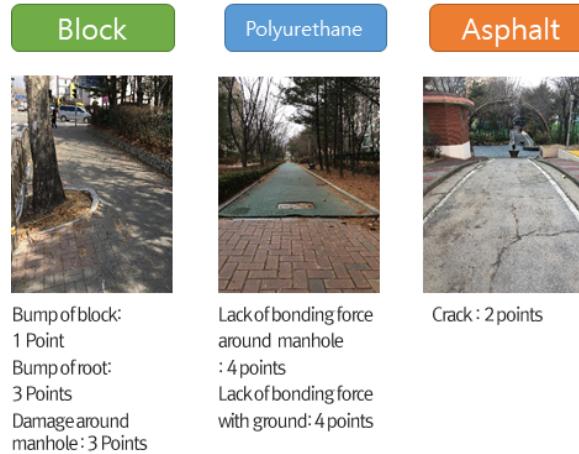
<Fig. 4> Pavement surface evenness survey results

조사 대상 구간의 평탄성과 관련하여, 전체 구간 중 83%(2,198m) 구간이 ‘양호’, 17%(465m) 구간이 ‘불량’으로 분류되었다. 포장 상태가 ‘불량’으로 분류된 구간 중 보도블록 포장구간은 220m, 탄성 포장구간은 245m였다. 한편 ‘평탄성 저하지점’으로 총 17개 지점이 확인되었는데, 평탄성 저하를 야기한 요인을 확인하면 (<Fig. 4>) 배수시설(맨홀) 부근에서 평탄성 저하가 발생한 사례가 많아 주행경로 설정 시 배수시설의 위치를 확인하여 이를 우회하는 방안을 고려하여야 함을 확인할 수 있다.
