승용자동차 전자제어 에어컨 장치의 다이오드, 써모센서와 배선단락에 대한 고장사례 고찰

A Study for Faliure Exampls Involved Diode, Thermo Sensor and Wiring Short of Electronic Control A/C System in a Vehicle

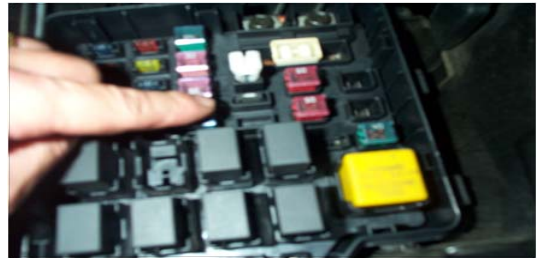
Fig. 3. Installing location for Air conditioner diode.

이 자동차의 운행거리는 5,210km로 확인되었다. 에어컨을 작동시켜 본 결과 작동하지 않았으며, 엔진룸 내의 퓨즈박스를 확인한 결과 10A 용량의 퓨즈가 끊어진 것을 확인하였다. 퓨즈를 교환한 다음 2~3일 지난 다음 에어컨 퓨즈가 단선되는 동일한 현상이 다시 발생하는 것을 확인하였다. Fig. 3은 에어컨 다이오드의 장착 위치를 보여주는 것이다. Fig. 4는 에어컨 다이오드의 고장사례를 보여주는 것이다.

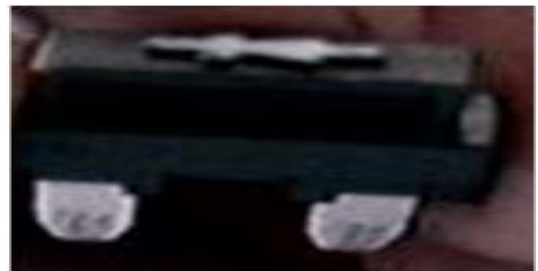
Fig. 4. Configuration example of air conditioner diode.

일반적으로 전기용량이 작은 스위치나 전선, 전장품을 대전류로부터 보호하기 위해 릴레이를 사용하며, 전압의 강하를 방지하기 위한 목적으로 사용한다. 자동차 에어컨 릴레이는 컴프레서에 전원을 공급하는 역할을 한다. 작동 전원은 에어컨 스위치, 써모스위치, 듀얼 압력 스위치로 통한 전원이 공급된다. 만약 릴레이가 작동하여 컴프레서가 갑자기 작동하게 되면 엔진에 충격이 발생한다든지 엔진의 회전수가 낮은 상태에서는 엔진이 정지할 수도 있으므로 에어컨 릴레이의 작동은 엔진 컴퓨터가 직접 제어하며 엔진의 공회전 수를 높여주는 역할을 한다. 이 자동차의 경우에는 에어컨 릴레이 내부에 다이오드가 장착되어 에어컨이 OFF 되었을 때 서지전압 역류 방지용으로 사용되어 다이오드가 서지전압을 흡수하였으나, 다이오드의 단락으로 인해 서지 전압을 흡수하지 못해 퓨즈가 반복적으로 끊어진 것으로 확인되었다. 릴레이는 외관상 손상되지 않았으나, 에어컨 다이오드는 에어컨 릴레이 내부에 있어 손상을 확인할 수 없었고, 이에 테스트기를 이용하여 확인한 결과 단락으로 확인하였다. 따라서, 이 자동차의 시스템에서는 다이오드를 에어컨 릴레이와 분리하여 시스템이 구성되도록 하는 것으로 개선하는 것이 요구되어진다.

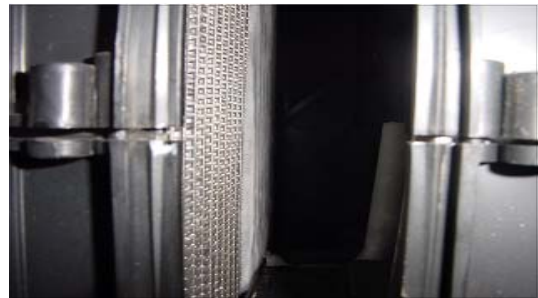
Fig. 5. Inner shape example of evaporator.

터가 응결되어 있는 것을 알 수 있었다. 에어컨 이베퍼레이터에는 이베퍼레이터가 빙결되는 것을 예방할 목적으로 에어컨 핀 써모센서가 장착된다. 이것은 이베퍼레이터 코어에 장착되어 이베퍼레이터 코어의 온도를 감지하여 에어컨 ECU에서 엔진 ECU로 보내 컴프레서 작동 릴레이 출력전원을 차단한다. 일반적으로 핀 써모센서는 온도가 낮아지면 저항값이 높아지고, 온도가 높아지면 저항값이 낮아지는 부특성(Negative characteristics) 서미스터(Thermistor)를 사용하며, 코어의 감지온도가 0.5℃이하일 경우 에어컨 컴퓨터에서 트리플 스위치(Triple switch)의 출력 전원을 12V 출력에서 OV로 제어한다. 이 사례의 경우 핀 써모센서의 센서 내부의 단선으로 인해 제어하지 못함으로써 이베퍼레이터의 동결현상이 발생하였으며, 이베퍼레이터의 응결원인을 확인한 결과 에어컨 핀센서의 불량으로 확인되었다. Fig. 5는 에어컨 이베퍼레이터 덕트부의 형상을 보여주는 것이다. Fig. 6은 이베퍼레이터 내부가 빙결된 사례를 보여주는 것이다.

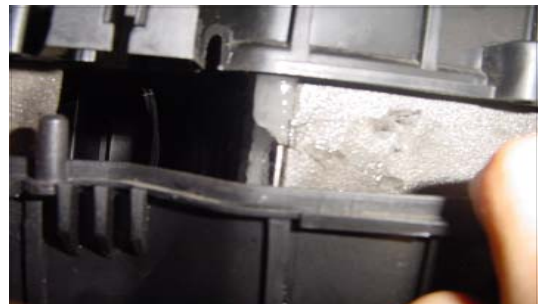
Fig. 6. Icing example of evaporator inner duct.

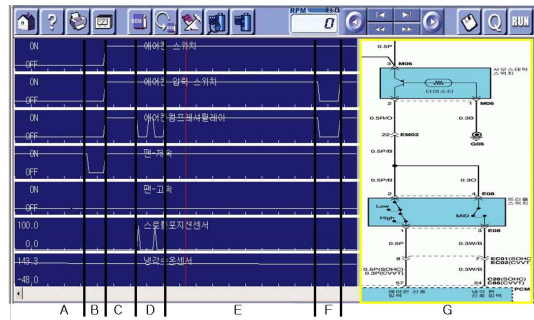
Fig. 7은 고장진단장비를 이용하여 고장을 진단한 사례를 보여주는 것이다. A 구간은 엔진의 온도 상승에 의한 팬의 저속(Low speed) 작동구간이며, B의 구간은 엔진온도의 하강에 의한 팬의 저속 작동 멈춤상태를 보여주는 것이다. C의 구간은 에어컨 스위치를 작동(ON)하면 팬이 저속으로 작동한다. 이때 에어컨 압력 스위치는 0.5sec를 지나 컴프레서를 작동시킨다. D 구간은 스톨를 포지션센서(Throttle position sensor)에서 급가속 신호를 입력

Fig. 7. Operation condition measurement of A/C parts using self-diagnosis tester.

할 때 엔진의 부하감소를 위해 에어컨 컴프레서를 일순간 작동중지(OFF)시킨다. E 구간은 이베퍼레이터 온도를 감지하는 에어컨 핀센서가 0.5sec가 될 때까지 컴프레서의 작동신호를 유지한다. F 구간은 이베퍼레이터 온도가 0.5℃가 되면 압력스위치가 OFF되고, 컴프레서도 OFF된다. 이 때 팬이 계속으로 계속작동을 한다. G 구간은 트리플스위치가 중속(Middle speed)에서는 0V 측정이 되며, 12V 측정이 되면 냉각팬을 고속(High speed)로 회전시킨다.

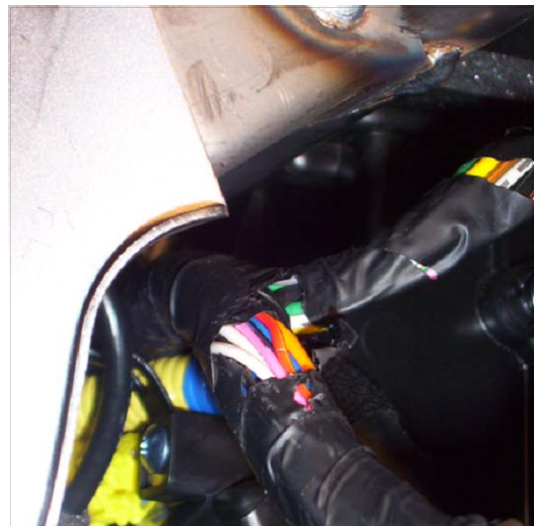
Fig. 8. Damaged wiring example of crash pad lower side.

운전석 앞쪽의 크래쉬 패드 하단에 있는 와이어링의 에어컨 핀센서 핀과 연결되는 배선을 확인한 결과 이 배선이 차체와의 간섭으로 인해 배선의 피복이 벗겨지면서 단락(short)현상이 발생되어 에어컨 스위치와 핀센서가 소손되어 에어컨이 작동하지 않는 것으로 확인되었다. Fig. 8은 크래쉬 패드 하단의 손상된 배선의 사례를 보여주는 것이다.
