고장 사례분석을 통한 유도탄고속함 함포체계 사격안전성 개선방안 연구

¹⁾ 국방기술품질원 기동화력센터

A Study for Increasing the Safety of Gun Firing System of Patrol Killer Guided Missile from Failure Mode Analysis

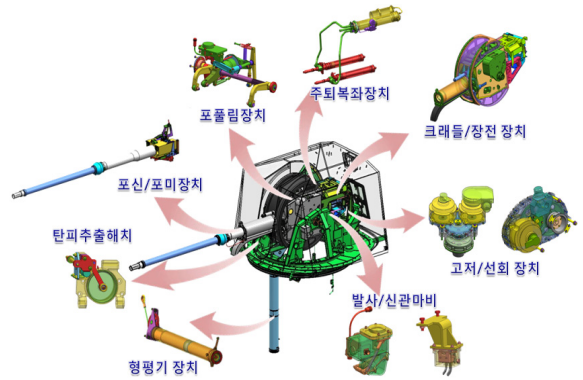
Fig. 1. Configuration of upper naval gun

현재 한국 해군이 도입하여 운용하고 있는 주요 함포에는 5인치, 76 mm, 40 mm, 30 mm 함포 등이 있으며, 그 외 구경이 작은 함포는 근접방어무기체계의 일환으로 이용되고 있으나, 본 논문에서는 고속함에 탑재된 76 mm 성능개량 함포에 대해서 논하도록 하겠다. 76 mm 성능개량 함포(상부함포)의 시스템 구성 및 형상은 Fig. 1에서 나타나듯이 포신/포미장치(포신조립체), 포 풀림장치, 주퇴복좌장치, 크레들/장전 장치, 고저/선회 장치, 발사/신관마비, 형평기 장치, 탄피추출해치, 포신/포미장치, 포풀림장치, 주퇴복좌장치, 크레들/장전 장치, 고저/선회 장치, 발사/신관마비, 형평기 장치, 탄피추출해치

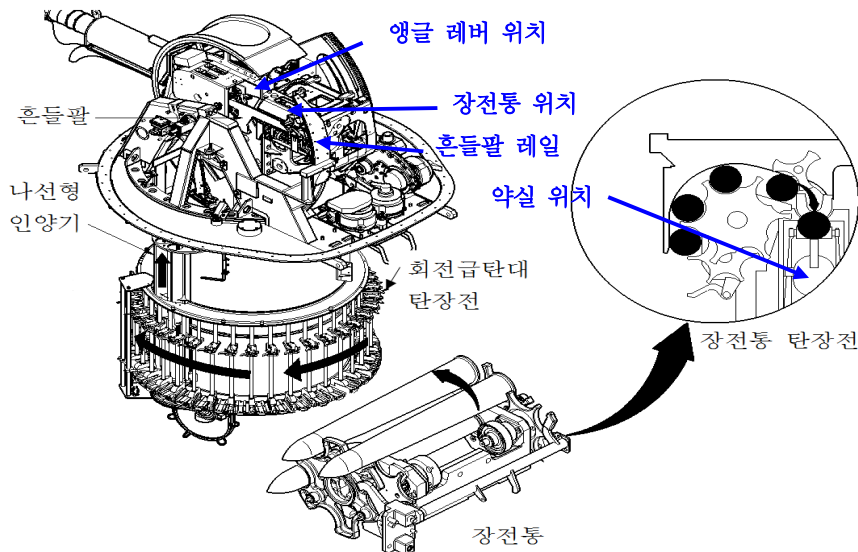
Fig. 2. Composition and configuration of gun firing system

76 mm 함포 사격시스템 구성 및 작동과정은 Fig. 2와 같이 포탄의 이동경로에 따라 크게 급탄, 장전, 격발의 3단계로 나누어 볼 수 있다. 먼저 급탄 단계에서는 포탄이 회전급탄대부터 나선형 인양기와 흔들팔을 거쳐 장전통까지 이동하게 되며, 장전 단계에서는 장전통에서 포신내부 약실까지, 격발 단계에서는 약실에서 앵글레버의 작동에 의한 격발로 최종사격이 이루어지게 된다. 최초에 포탄이 회전급탄대에 적재될 때는 수직으로 세워진 상태로 적재되는데, 이동과정 중 흔들팔을 거치면서 Fig. 3과 같이 호(Arc)형태의 흔들팔 레일을 통해 수직상태에서 수평상태로 전환되어 포신에 장전이 가능하도록 이송된다. 이송된 탄은 Fig. 2의 장전통을 거쳐 약실로 장전되는데, 장전이 완료되면 사격신호에 의해 사격안전장치를 구성하는 앵글레버가 작동하면서 앵글 레버와 기계적으로 연결된 공이가 탄을 타격하여, 최종적으로 격발(발사)된다.

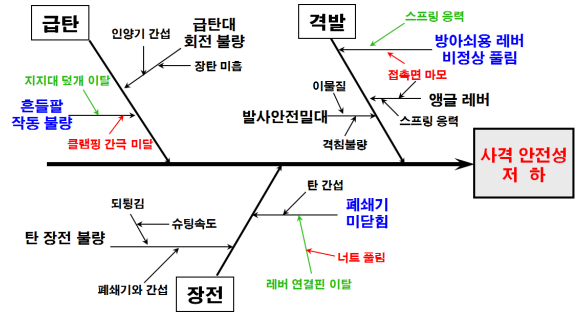
Fig. 4. Fishbone diagram about the firing safety of 76 mm naval gun

76 mm 함포의 사격시스템은 앞서 서술하였듯이 각 작동과정이 매우 유기적인 기계식 구조로 연결되어 있기 때문에, 외관상 동일한 고장내용이라도 그 고장의 원인이 다양할 수밖에 없다. 따라서 발생 가능한 고장 원인들을 사격시스템 단계별로 나누어 고장진단을 실시하였으며, 최종적으로 급탄-장전-격발의 3가지 주요 작동과정별로 진단결과를 특성요인에 따라 Fig. 4와 같이 분류하고, 이에 따라 고장원인들을 제거하여 사격안전성을 개선하고자 하였다.

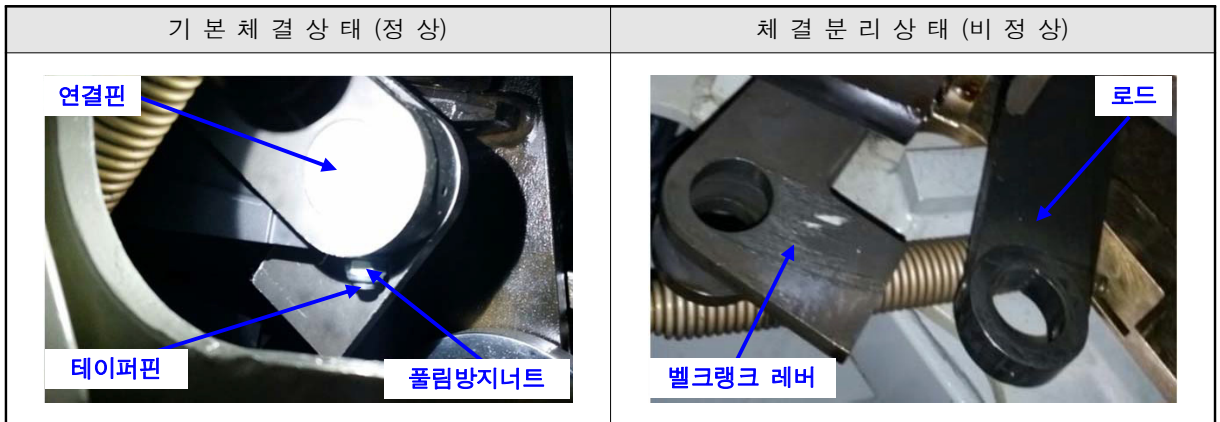
Fig. 5. The normal and abnormal link state

폐쇄기 미닫힘 현상은 ①약실장전 시 탄과 포미장치 구조물 사이의 간섭, ②탄 장전 중 퇴팅감 현상 등 주로 탄의 장전과정에서 발생하는 것으로 알려져 있다⁴⁾. 그러나 문제가 발생한 함포의 폐쇄기 작동상태를 모의탄을 이용하여 확인해 본 결과, 탄의 장전 / 비장전 두 가지 상황에서 모두 폐쇄기 미닫힘 현상이 발생하여, 기존처럼 탄에 의한 간섭 및 탄 퇴팅감 현상에 의한 것이 아님을 확인할 수 있었다. 그래서 폐쇄기의 개폐 작동과정에 문제가 있다고 판단하게 되었고, 이후 관련된 구성품을 폐쇄기로부터 역추적 하는 과정에서, 폐쇄기를 구동하는 포미 좌·우측의 벨크랭크 레버 중 포미 우측의 벨크랭크 레버와 로드가 Fig. 5의 오른쪽과 같이 분리되어 있는 것을 발견하였다.

정상상태는 Fig. 5의 왼쪽과 같이 연결핀, 연결핀 이탈방지를 위한 연결핀 내부의 테이퍼핀, 테이퍼핀의 이탈을 방지하기 위한 폴림방지너트가 모두 결합되어 있어야 한다. 테이퍼핀은 핀의 머리부터 폴림방지너트가 체결되는 나사부까지 외경크기가 점점 감소하는 쉘기형태의 구조인데, 테이퍼핀 머리의 외경은 연결핀 구멍의 내경보다 크고 나사부에는 폴림방지너트가 체결되기 때문에, 폴림방지너트를 풀지 않는 한 테이퍼핀과 연결핀이 이탈할 수 없는 구조이다. 따라서 함포 작동 간 폴림방지너트가 먼저 풀려서 이탈되었고, 반

복되는 작동에 의해 테이퍼핀과 연결핀이 순차적으로 이탈된 것으로 분석하였다. 벨크랭크 레버가 이탈되면 폐쇄기의 작동이 불안정해지는데, 이는 폐쇄기의 개방(하강)과 폐쇄(상승)는 Fig. 6에서 볼 수 있듯이, 주퇴 복좌 간 벨크랭크 레버의 회전운동을 통하여 자동으로 구동되도록 설계되어 있기 때문이다.

한편 벨크랭크 레버의 연결핀이 이탈된 것은 함포 개발 이후 처음으로 발견된 현상이었다. 해당 함포 폐쇄기 좌우 한 쌍의 벨크랭크 레버 중 좌측 벨크랭크 레버는 Fig. 5의 오른쪽(비정상상태)과 달리 정상적으로 체결되어 있었으며, 기존 전력화된 다른 함포들도 전수 조사하여 동일한 내용의 문제 현상이 발생하였

는지를 확인한 결과, 해당 부위의 연결핀이 이탈된 경우는 없었다. 다른 함포 중 체결되어 있는 폴림방지너트를 조였을 때 살짝 더 조여지는 경우는 있었지만 그 회전량이 매우 미미하여, 폴림방지 기능에 영향을 미칠 정도는 아니었다. 폐쇄기 미단힘의 직접적인 원인은 벨크랭크 레버와 로드를 연결하는 연결핀의 이탈이지만, 연결핀의 이탈은 폴림방지너트가 풀리면서 발생하게 된 것이다.

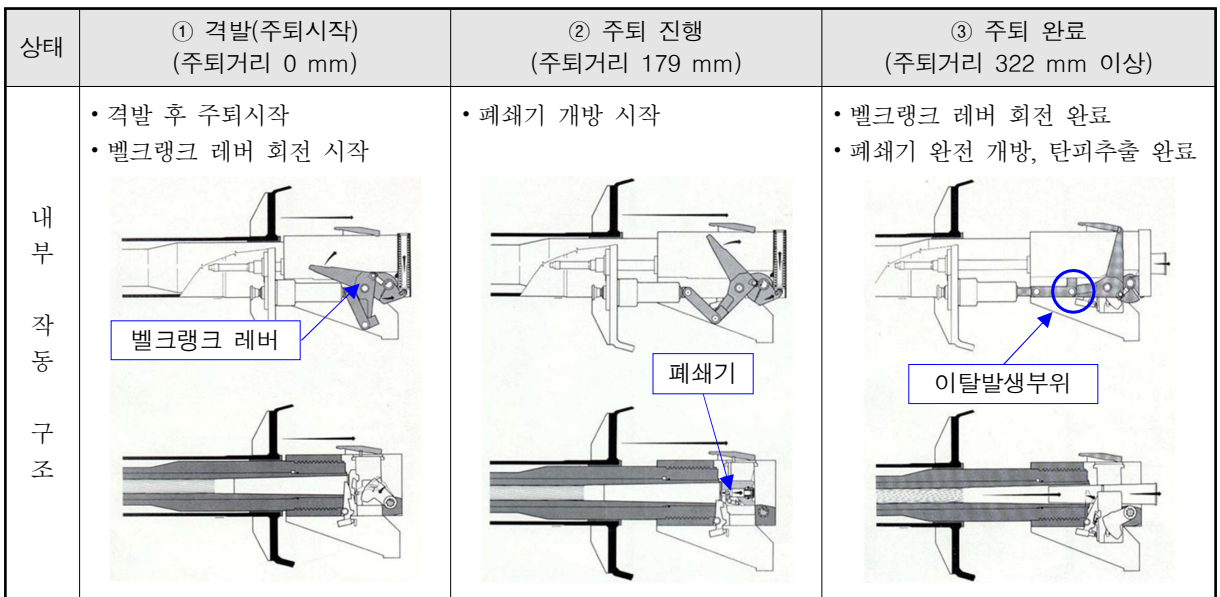
Fig. 6. Open process of breach block assembly

이를 좀 더 자세히 살펴보면 먼저 포탄이 앞으로 발사될 때 포신은 포탄의 추진력에 대한 반작용력으로 인해 뒤로 주퇴운동을 시작한다. 동시에 포신의 좌·우

측에 연결되어있는 벨크랭크 레버도 포신과 같이 후방으로 움직이면서 회전을 하게 되는데 이 때 벨크랭크 레버의 회전방향은 Fig. 6의 그림을 기준으로 시계 방향이 된다. 이 회전과정에서 벨크랭크 레버와 연결된 폐쇄기는 벨크랭크 레버의 회전방향에 따라 연직 방향으로 하강운동을 하면서 약실을 개방시키고 약실 내부에 있던 탄피를 후방으로 추출한다. 이후 후속탄이 장전되면 Fig 6의 역순으로 작동되는데, 포신은 앞으로 복좌를 시작하고 그와 동시에 폐쇄기가 닫히면서

벨크랭크 레버는 반시계방향으로 회전하게 된다. 이처럼 포미 좌·우측에 달린 벨크랭크 레버는 포의 주퇴 복좌력을 폐쇄기로 전달시켜 약실을 자동으로 개폐시키는 중요한 역할을 한다. 그런데 문제가 발생된 함포는, 함포의 오른쪽 벨크랭크 레버의 연결핀이 분리되면서 왼쪽 벨크랭크 레버만 작동되었고, 결과적으로 폐쇄기를 상승시키는 구동력이 줄어들어 장전 간 폐쇄기 미단힘 현상이 발생하게 되었음을 알 수 있었다.

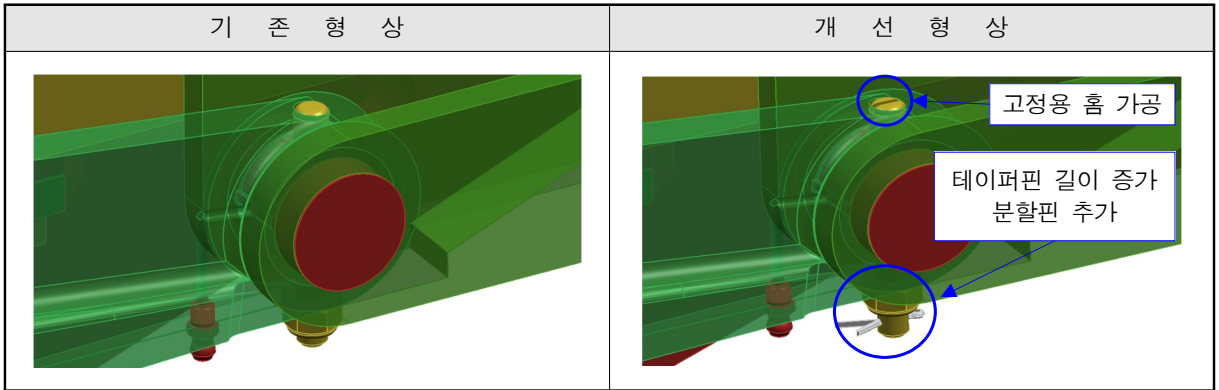
Fig. 7. Loading improvement for breach block abnormal operation

Fig. 7의 왼쪽과 같이 기존의 연결핀은 테이퍼핀과 폴림방지너트에 의해 이탈방지 설계가 적용되어 있었으나, 앞서 기술한 고장진단 결과에 대한 검토결과, 기존의 이탈방지 설계만으로는 불충분하다고 판단하였다. 그래서 폴림방지너트의 이탈을 방지하기 위하여, Fig. 7의 오른쪽(개선형상)에서 볼 수 있듯이 폴림

방지너트가 체결되는 테이퍼핀의 끝단 길이를 증가시키고, 홈을 가공하여 그 곳에 분할핀을 삽입함으로써, 폴림방지너트가 폴림더라도 분할핀에 걸려 테이퍼핀에서 이탈되지 않도록 개선하였다. 또한 기존에는 테이퍼핀의 고정 없이 폴림방지너트만 돌려서 체결해야 되는 구조였기 때문에 너트 체결 시 테이퍼핀도 같이 도는 현상이 발생되어 너트 체결에 어려움이 있었다. 따라서 추가로 테이퍼핀 상단에 고정용 홈을 가공하여 폴림방지너트 체결 시 일(-)자 드라이버로 테이퍼핀을 고정시킨 상태에서 체결할 수 있도록 하여, 조립 편의성과 작업 효율성을 증대시켰다.

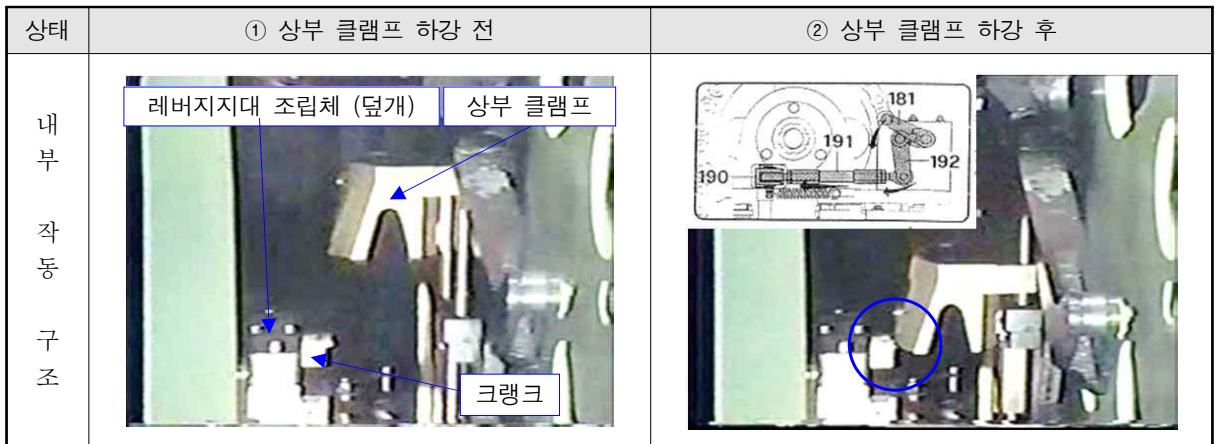
Fig. 8. The operation features of upper clamp

나선형 인양기까지 올라온 탄은, Fig. 4와 같이 2개의 흔들팔이 좌우 교대로 왕복운동하면서 장전통에 한발씩 탄이 급탄된다. 흔들팔 운동의 첫 단계는 나선형 인양기까지 올라온 탄을 잡기 위해 흔들팔의 상부 클램프가 하강하는 단계인데, 이때 하강하는 상부 클램프가 Fig. 8의 오른쪽 그림과 같이 레버지지대 조립체에 달려있는 크랭크 레버를 치게 된다. 크랭크 레버에 가해지는 상부 클램프의 하강 충격력은 구동력으로 전환되어, 스파이더 링크까지 기계적으로 그 힘이 전달된다. 전달된 구동력은 Fig. 9에서 알 수 있듯이, 각 링크들을 순차적으로 작동시키면서, 최종적으로 탄을 고정하고 있던 상부와 하부의 스파이더를 풀리게 한다. 상/하부 스파이더가 풀리면, 흔들팔은 클램핑한 탄을 장전통까지 공급시키게 된다.

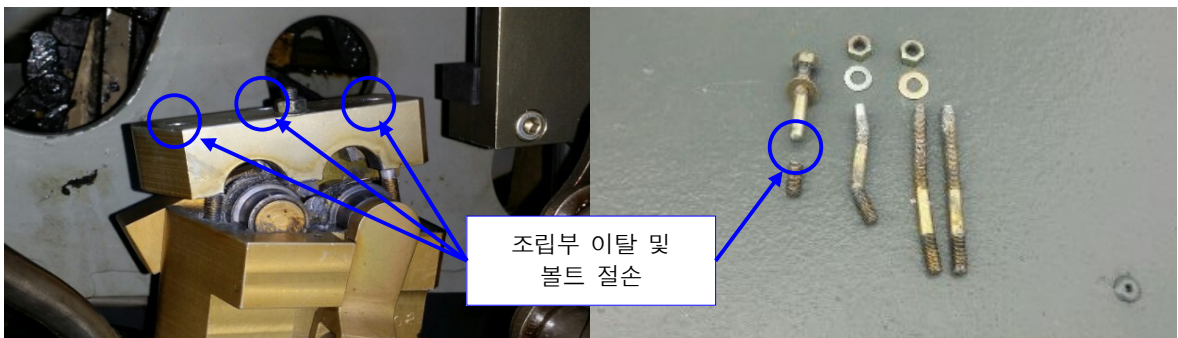
Fig. 10. The breakaway from lever support cover and The fracture of bolts

문제가 발생한 함포를 확인한 결과, 흔들팔의 레버지지대 조립체와 덮개를 체결하는 너트와 고정 볼트들이 Fig. 10과 같이 이탈되고, 파손되어 있는 상태이었다. 덮개가 이탈된 상태에서는 크랭크 레버의 회전

축이 고정되지 않기 때문에, 상부 클램프가 크랭크에 충분한 구동력을 전달할 수 없으며, 따라서 급탄기능이 원활히 작동될 수 없다. 또한 덮개가 정상적으로 체결되지 않은 상태에서 반복적으로 흔들팔을 구동할 경우, 상부 클램프가 반복적으로 크랭크 레버에 가하는 구동력(충격)에 의해 볼트가 Fig. 10의 오른쪽과 같이 휘어지거나 절손될 수 있다.

따라서 증가된 충격력이 흔들팔 구동간에 반복적으로 덮개에 전달되면서 볼트와 너트의 체결력이 약화되어, 최종적으로 덮개가 이탈되었음을 알 수 있었다. 이와 같은 고장진단 결과를 바탕으로 하여, 먼저 개선된 함포의 운용과정에서 기준치를 벗어난 상부 클램프와 탄두 끝단 사이의 간극을 기준으로 재조정하여 충격력의 크기를 정상치로 회복시킴으로써, 덮개에 비정상적인 구동력(충격)이 가해지지 않도록 조치하였다. 또한 추가적으로 이상 충격이 가해지더라도 덮개가 쉽게 이탈되지 않도록, Fig. 13의 왼쪽과 같이 기존에는 일반너트와 웨ιβ 스프링 와셔가 적용되어 있던 레버지대 조립체의 덮개 체결부에 풀림방지용 너트와 허불이형 와셔를 적용하여, 덮개의 이탈을 2중으로 방지할 수 있도록 개선하였다.

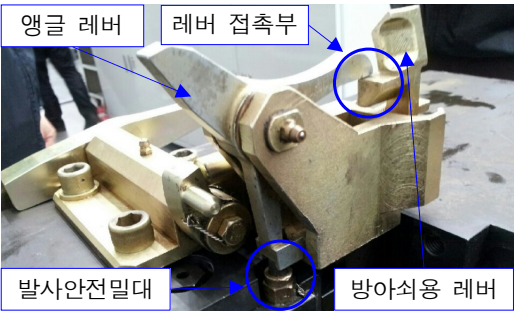
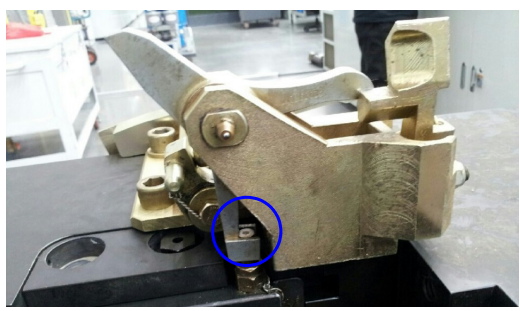
Fig. 14. The structure of fire safety system

탄을 격발시키는 공이(격침)은 폐쇄기에 붙어있는 발사안전밀대에 의해 제어되고, 이 발사안전밀대는 Fig. 14에서 확인할 수 있는 방아쇠용 레버와 앵글레버에 의해 제어된다. 폐쇄기가 상승하여 닫히면 발사안전밀대가 앵글레버 하단부와 접촉하게 되는데, 그 과정에서 폐쇄기 상승속도로 인한 강한 충격력이 순간적으로 앵글레버에 가해진다. 앵글레버에 가해진 충격력은 앵글레버를 시계방향(Fig. 14 기준)으로 회전(격발)시키려는 모멘트로 작용하지만 이 때 방아쇠용 레버가 앵글레버의 회전을 억제하는 역할을 한다.

안 전 상 태 (발사안전밀대 눌림 → 격침 미작동)	격 발 상 태 (발사안전밀대 상승 → 격침작동)

Fig. 14의 왼쪽과 같이 안전 상태를 유지해야 되는 사격안전장치가 Fig. 14 오른쪽과 같은 격발상태로 바로 풀리는 현상이 확인되었다. 폐쇄기 상승충격에 의한 앵글레버의 회전을 방아쇠용 레버가 제어하지 못한 것이다. 이상의 내용을 정리해 보면, 결국 격발장치 작동 불량은 폐쇄기 단합 충격과 레버 접촉부 마모에 의한 레버 간 미끄러짐(Slip) 현상이 원인임을 도출할 수 있었다.

미끄러짐 현상에 대한 개선을 위해 방아쇠용 레버의 개선과 레버와 연결된 스프링 2종에 대한 개선을 진행하였는데, 여기서는 스프링 2종에 대한 개선내용에 대해서 살펴보도록 하겠다. Fig. 15에서 알 수 있듯이 앵글레버와 방아쇠용 레버가 항상 안전 상태를 유지하고 폐쇄기 상승충격을 흡수할 수 있도록 각각의 레버에 스프링이 연결되어 있다. 때문에 이 스프링들의 장력(탄성)을 증가시켜 레버간 미끄러짐 현상을 제거하고자 하였다.

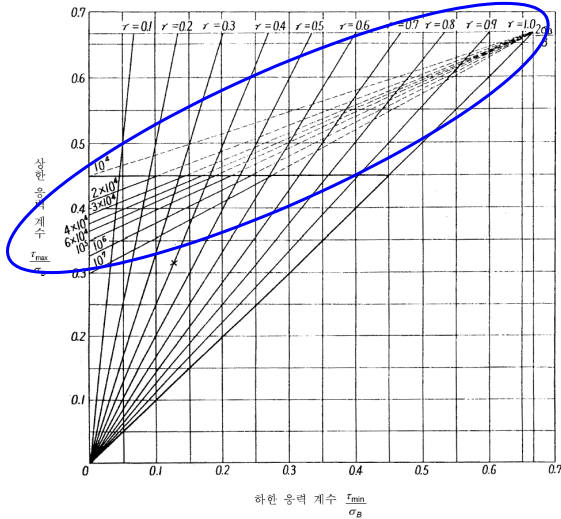
Fig. 16. The general fatigue life of spring

반비례 관계이므로, 스프링의 감김수를 줄이게 되면, 사격안전장치의 설계를 변경하지 않고 스프링의 인장력을 증가시켜 레버의 구속력을 높일 수 있게 된다. 그러나 감김수를 과도하게 줄일 경우 오히려 스프링의 구속력에 의해 격발이 원활하지 않을 수 있고, 또한 스프링의 수명도 단축시키게 된다. 한국산업표준 KS B 2400 압축 및 인장용 원통 코일 스프링 설계 기준에 따르면, 일반적인 스프링의 피로강도에 대한 예측수명은 Fig. 16과 같다⁵⁾. 그래프 중간에 위치한 $10^4 \sim 10^7$ 에 해당하는 사선(타원부분)이 스프링의 예측수명(반복작동 횟수)을 나타내며 이 예측수명은 하한 응력계수(x-축)와 상한 응력계수(y-축)의 비율에 따라 결정된다. 하한 응력계수는 스프링이 조립된 기본 상태에서의 응력계수이며, 상한 응력계수는 스프링이 작동(인장)되었을 때의 응력계수이다. 스프링의 감김수를 줄이게 되면 스프링의 길이가 줄어들어 조립 상태의 응력과 작동 상태의 응력이 모두 증가하게 된다. 하한 응력계수와 상한 응력계수가 같이 증가한다는 것은 그래프 상에서 우상방으로 점점 이동한다는 것이고, 결국 스프링의 수명이 감소한다는 것을 알 수 있다.

함포의 창정비 주기와 사격빈도를 고려하였을 때, 성능개량 함포는 창정비 도래 시까지 5,000발 미만을 사격할 것이 예측되나, 안전율(Margin)을 고려하여 스프링의 적정수명을 10,000회로 산정하고 모델링을 실시한 결과 스프링의 감김수를 2산 줄였을 때 인장력이 20 % 증가하고, 수명은 10,000회 이상을 유지한다는 결과를 얻을 수 있었다. 모델링 결과를 바탕으로 실물

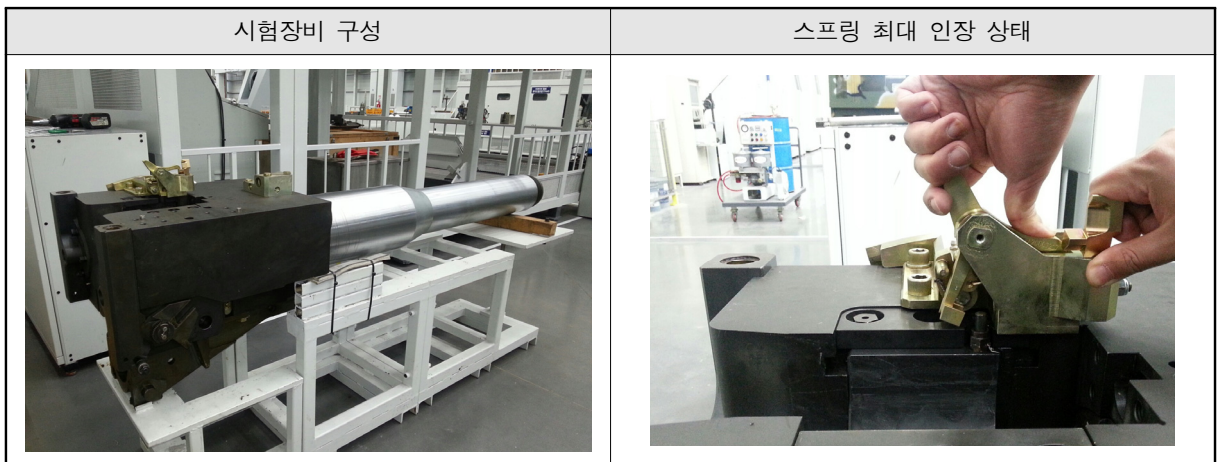
Fig. 17. The composition of firing gun assembly test

사격안전장치의 조립체 시험은 개발업체가 보유한 76 mm 함포 포미장치에 개선품을 조립/장착하여 격침 격발시험을 실시하였고, 작동시험 후 스프링은 별도의 내구도 시험을 실시하여 인장력 변화량을 측정하였다. Fig. 17에 따라 시험장비 구성을 하였고, 시험 방법은 총 1,000 주기(cycles)로 실시하였다. 이 때, 1주기의 과정은 폐쇄기 수동 하강→폐쇄기 강제 상승→발사안전 밀대 눌림 상태 확인→강제 격발(발사안전밀대 해제)이다. 시험 전/후 스프링 인장력 분석결과 Table 1에서 나타나듯이, 변화량 2 % 미만의 결과를 얻을 수 있었는데, 스프링 관련 표준인 열간 성형 코일 스프링 표

준(KS B 2402)에 따르면 변화량 $\pm 10\%$ 를 일반 스프링으로, 변화량 $\pm 5\%$ 를 정밀 스프링으로 분류하고 있으며^[6], 또 다른 관련 표준인 냉간 성형 코일 스프링 표준(KS B 2403)에 따르면 변화량 $\pm 12\%$ 는 3급, $\pm 8\%$ 는 2급, $\pm 4\%$ 를 1급으로 분류하고 있어^[7], 변화량 2% 미만의 시험 결과는 매우 양호한 것으로 확인되었다.
