나사풀림과 나사파절이 동반된 실패한 임플란트 고정성 보철물의 회복증례

부산대학교 치의학전문대학원 치과보철학교실

Reconstruction of failed fixed implant prosthesis accompanied by abutment screw loosening and fracture : A case report

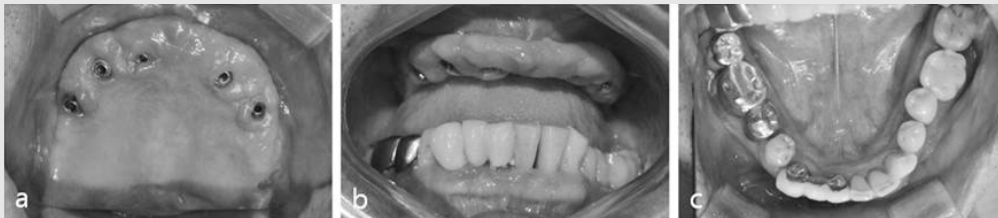
KIT, Osstem Co., Seoul, Korea)를 이용하여 제거하였다. 그러나 상악 우측 제1소구치 부위 임플란트의 경우 파절편이 깊게 존재하였고, 상악 우측 중절치 부위 임플란트의 경우 내부에 이물질이 존재하였다. 또한 상악 좌측 제1대구치 부위 임플란트의 경우에는 50 Ncm 이상의 토크를 가하였지만 제거하지 못하였는데, 이 경우 무리한 회전력으로 인한 임플란트 실패 가능성이 있다고 생각되어 제거를 시행하지 않았다. 상악 좌측 측절치 부위 지대주의 나사 파절편을 제거하고 미리 제작해 두었던 임시의치를 침상하여 장착하였다. 임시의치를 통해 대략적인 bar type 어태치먼트를 위한 공간을 확인하였다. 상악 중절치와 제1소구치 부위 임플란트의 경우에는 주조포스트를 제작하여 지대주로 사용하기로 계획하였다. 따라서 주조포스트를 제작하는 2개의 임플란트와 사용 가능한 3개의 임플란트를 이용한 bar type 임플란트 피개의치가 계획되었다(Fig. 2).

Fig. 2. Intraoral view after removal of maxillary fixed implant prosthesis.(a,c) Occlusal view of maxilla. (b) Frontal view of mandible.

기존 임플란트를 사용하기 위하여 기존 상부 보철물과 제거 가능한 나사를 제거한 후, 임플란트 내부에 고정되어 있는 나사 파절편을 스크류 제거 키트(ESR

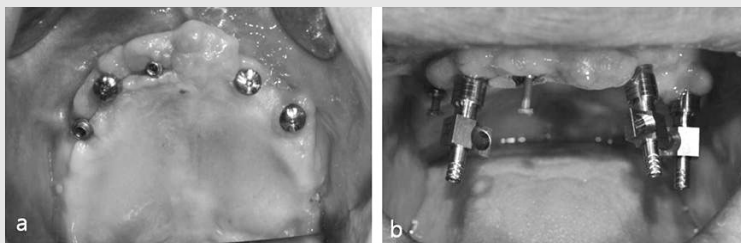
Fig. 3. (a) Intraoral view after surgical treatment. (b) Fixture level final impression.

다음 내원 시, 기존 임플란트의 양호한 예후를 위해 임플란트 주위염 처치를 계획하고 외과적 소파술을 시행하였다. 노출된 임플란트 나사산은 고속 핸드피스 다이아몬드 버로 제거하였고, I-Brush와 Gingi-brush(Neobiotech Co., Seoul, Korea)로 치근 활택술을 실시하였다.

우측 중절치와 제1소구치 부위 임플란트의 주조포스트를 위해 임플란트 고정체에 삭제를 실시하고, 주조포스트와 임플란트의 맞춤형 지대주를 위해 폴리바이닐실록산 인상재(Imprint™ II, 3M ESPE, Neuss, Germany)와 인상용 코핑(ICFW600, Osstem implant, Seoul, Korea)을 이용하여 최종 인상채득을 실시하였다(Fig. 3).

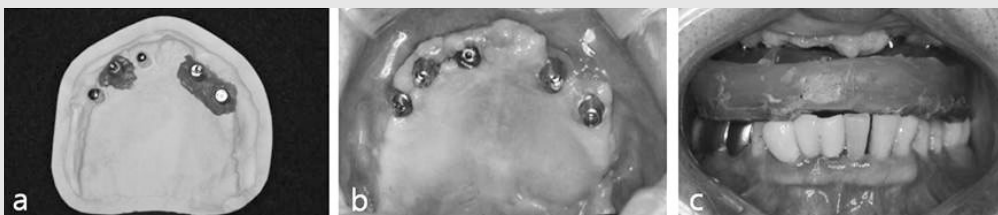
하지만 상악 우측 중절치 부위 임플란트는 제작된 주조포스트와 적합도가 불량하였으며, 상악 좌측 제1대구치 부위 임플란트는 구치부 약간 공간의 부족으로 사용할 수 없다고 판단되었다. 상악 우측 견치, 좌측 측절치, 좌측 제1소구치 부위 임플란트에 맞춤형 지대주와 상악 우측 제1소구치 부위 임플란트에 주조포스트를 체결하였다. 작업 모형에서 주조포스트를 제작

Fig. 4. Customized abutment checks and jaw relation registration procedure. (a) Customized abutment on maxillary master cast. (b) Intraoral view. (c) Centric relation bite taking.

하고 맞춤형 지대주상에서 교합제를 제작하여 구강내 장착한 후 동공간선과 캠퍼평면(비익-이주선)에 일치시켰다. 생리적인 안정위를 사용하여 수직고경을 결정한 후, 적절한 안모형태가 되도록 교합제를 조정하였다. Milled bar 제작을 위하여 왁스(Aluwax dental products Co., Allendale, MI, USA)를 이용하여 약간 관계를 채득하였다. 상악 우측 중절치 부위의 주조포스트는 인상채득의 어려움으로 적합도가 불량하여 진행하지 않았다(Fig. 4).

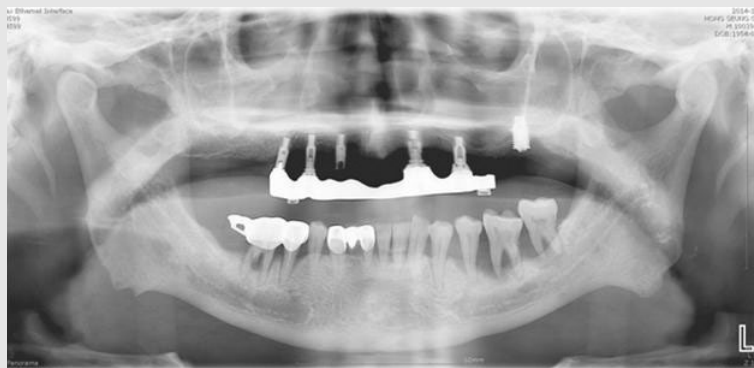
Fig. 10. Postoperative panoramic radiograph.

트가 연결된 milled bar를 사용하여 유지와 안정을 도모하였으며, 환자의 빠른 적응을 확인할 수 있었다. 장착 후 6개월 정기 검진 시, 염증소견 없이 적절한 유지력을 보이며 임플란트가 유지되었고 전반적으로 양호한 구강위생을 확인하였다(Fig. 10).
