J. of The Korean Society for Aeronautical and Space Sciences 46(6), 471-478(2018)

손상 허용 설계를 적용한 복합재 날개의 정하중 시험

Static Test of a Composite Wing with Damage Tolerance Design

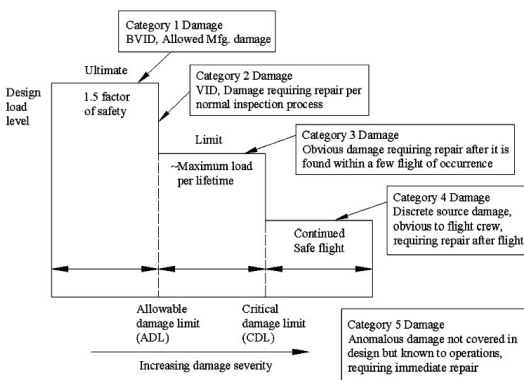
미 연방 항공청 복합재 항공기 구조에 대한 권장회보(advisory circular) 20-107B[10]에 따르면, 항공기 복합재 구조에 발생 가능한 손상은 Fig. 3 과 같이 손상의 정도와 최대 허용 가능한 하중 수준에 따라 5개의 항목으로 분류하며, 카테고리 1의 손상은 BVID(barely visible impact damage)와 항공기의 제작 및 운용 시에 발생 가능한 손상으로 작은 층간분리(small delamination), 기공(porosity), 작은 긁힘(small scratch), 소규모 환경 손상(minor environmental damage)을 포함한다. 이러한 손상의 크기는 제작 시 허용 가능한 크기 또는 주기검사에서 탐지가 어려운 크기의 손상으로 결정된다. 또한, 육안검사 또는 초음파검사 등 검사 수행방법에 따라 탐지 가능한 손상의 크기가 결정된다.

Fig. 3. Schematic diagram of design load levels versus categories of damage severity[10]

카테고리 2의 손상은 특정 주기 검사에 의해서 발견 가능한 크기이며, 3은 육안으로 충분히 탐지 가능한 손상이다. 카테고리 2~3의 손상이 발생 시 최대 설계 제한 하중을 견딜 수 있어야 하며, 이후에 수리를 하도록 되어 있다. 카테고리 4의 손상은 조류 충돌이나 엔진 파열 수준의 심한 손상으로 비행 기동이 제한되며, 카테고리 5는 이례적인 손상 수준으로 즉시 수리가 요구된다.

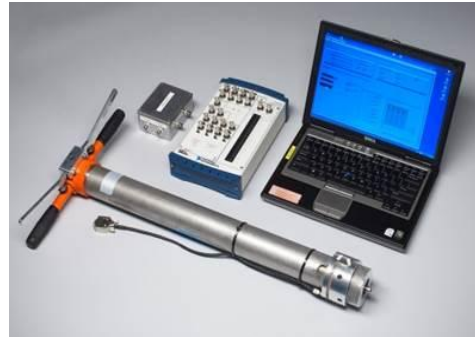
Fig. 4. Mobile impactor for inducing the category 1 damage

BVID 결함을 생성하기 위해서 Fig. 4와 같이 Mobile Impactor[12]를 사용하였고, 내부의 용수철에 의해서 가속된 관(tub)의 운동에너지를 시편에 가하는 방식으로 최대 138J까지의 에너지를 줄 수 있다. 또한 속도 측정기가 부착되어 있어 충격 진후의 충격체의 속도 및 운동에너지를 확인할 수 있다. 충격체는 교체가능 하며, 본 연구에서는 직경 0.5inch의 충격체를 사용하였다.

자체 시험 결과를 바탕으로 BVID 에너지 수준을 복합재 1ply당 J의 에너지로 정하여 복합재 적층 수에 따라 에너지를 다르게 인가하였다. 인가한 에너지의 크기는 7J~24J 수준으로 적용되었다. open hole은 드릴을 이용하여 결함을 생성하였으며, 크기는 비파괴 검사에서 탐지 가능한 최소 크기인 직경 0.25inch (6.35mm)로 적용하였다.

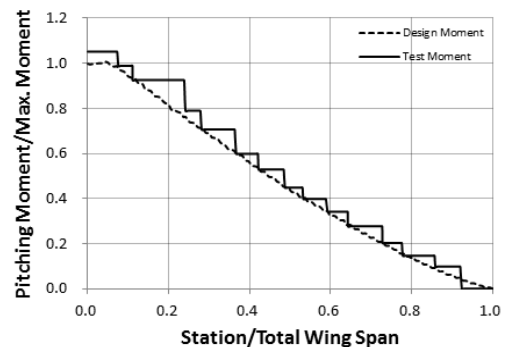
는 최대 굽힘 하중을 갖는 G1 조건에서의 설계 및 시험 하중선도이다. 하중선도는 연구소 보안 정책에 따라 최대설계하중 및 주익 최대 길이(total wing span)에 대하여 무차원화하여 표시하였다. 본 조건에서는 굽힘 하중의 최대 오차가 실제하중과 비교하여 0.5% 이내이다. 시험하중은 연속식이 아니라 날개에 부착한 스트랩을 통해서 가해지기 때문에 시험용 Pitching Moment는 계단식으로 표현되었다.

(a) Shear force diagram of left wing

(b) Bending moment diagram of left wing

(c) Pitching moment diagram of left wing

Fig. 5. Comparison graphs between design and test loads

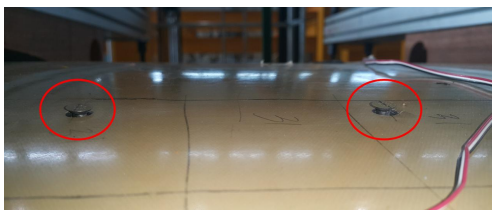
Figure 13에서 Min. MS로 표시된 부분은 스킨 내부에 장착된 스트링거가 최소 안전여유를 가지는 영역이다. 해석결과와 일치하게 시험에서 파단이 발생하였다. 스킨 내부 스트링거의 플랜지가 파손되면서 상부 스킨을 지지하는 역할을 수행하지 못해 스킨에 좌굴이 발생하여 횡방향으로 파단이 크게 발생하였다. 스킨 좌굴 발생 증거로 상부 스킨에 체결된 패스너들이 튀어나온 것을 확인할 수 있었다 (Fig. 14). 이는 금속 스킨과 다른 양상인데, 금속 스킨의 경우 하중이 증가함에 따라 좌굴이 발생하여도 한계하중까지는 하중제거 후 복원이 된다. 또한 좌굴 발생 이후 스킨이 구조적 역할을 못함에 따라 주변 부재가 견뎌야 하는 하중이 증가하여 주변 부재의 파손이 발생한다. 그러나 복합재 스킨은 좌굴을 허용하지 않기 때문에 주변 부재에서 파손이 발생하고 이후에 스킨 좌굴이 발생한다.

Fig. 14. Fastener pull-through due to buckling
