수장고에 설치된 소방시설의 실태 및 개선방안에 관한 연구

(주)한백에프앤씨

Study of the Real Condition and Improvement Plans of a Fire Protection System Installed at Museum Storage

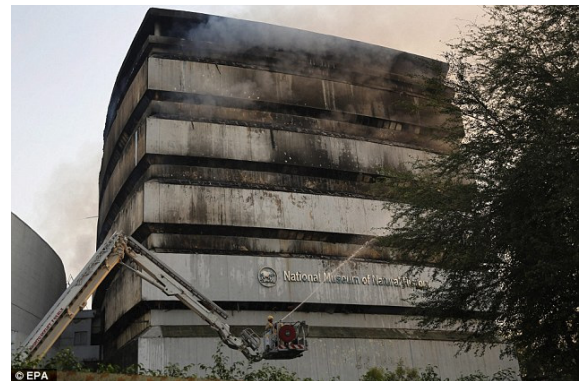
Figure 3. A fire on natural history museum in india.

Figure 2는 2013년 9월에 충남 서천해양자연사박물관에서 화재가 발생하여 해양동물 박제 전시품 15만 점 등이 소실되었으며, 2014년 6월에 발생한 속리산 에밀레박물관에 화재로 박물관이 전소되어 대부분의 전시물이 훼손되었다. 그리고 Figure 3은 2016년 4월 인도 자연사박물관 화재로 공룡화석, 인더스 문명, 힌두 불교 불상 등 인류 문화에 가치가 높은 문화재가 소실된 사건이 발생함에 따라 화재로부터 문화재 보호에 대한 관심이 더욱 높아지고 있는 실정이다.

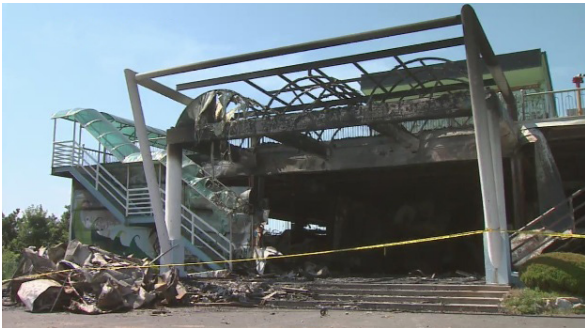
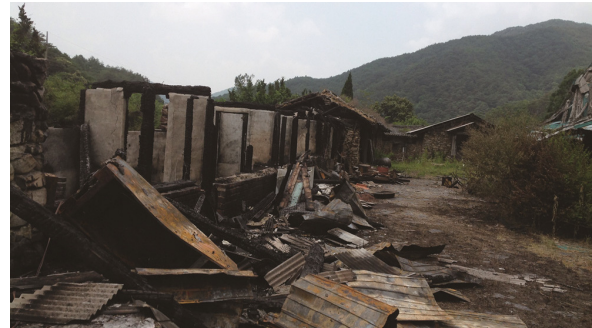
Figure 2. A fire on the seocheon marine museum at seocheon, chungnam province (2013) and a fire on emile museum at boeun, chungbuk province (2014).

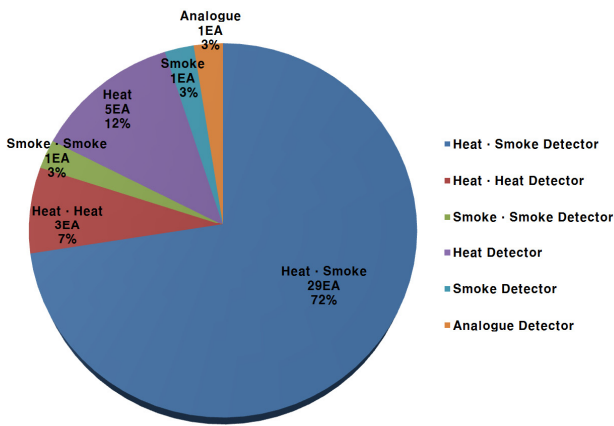
수장고에 설치된 감지기는 Figure 6와 같이 열·연기감지기 29개(72%), 열감지기 5개(12%), 열·열감지기 3개(7%), 아날로그감지기, 연기감지기, 연·연감지기가 각 1개소(3%)로 나타났으며, 열·연기감지기가 설치된 교차회로방식이 가장 많은 비율을 차지했다.

Figure 6. The type of a detector installed at storage of museums.

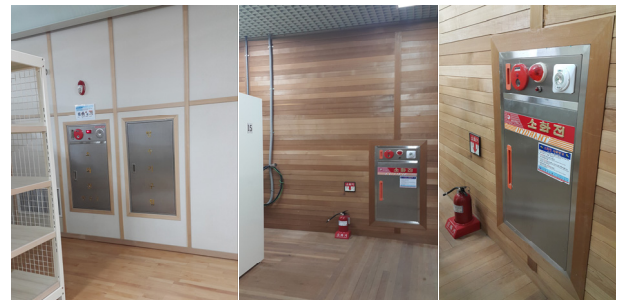
Figure 9. Cases of indoor hydrant installed at museum storage.

또한 Figure 9와 같이 수장고 내부에 옥내소화전을 설치한 경우 화재진화를 위한 방수 시 수순피해가 우려된다.

둘째, 수장고 내 옥내소화전의 설치는 수장품에 수손피해 우려가 있으며, 밀실한 구조인 수장고의 특성상 소화전 방사 후 소화용수에 의한 수장품에 피해를 줄 우려가 있으므로 옥내소화전의 설치는 인근 복도에 설치하며, 트랜치설비를 설치하여 소화용수가 수장고로 스며드는 것을 방지한다.

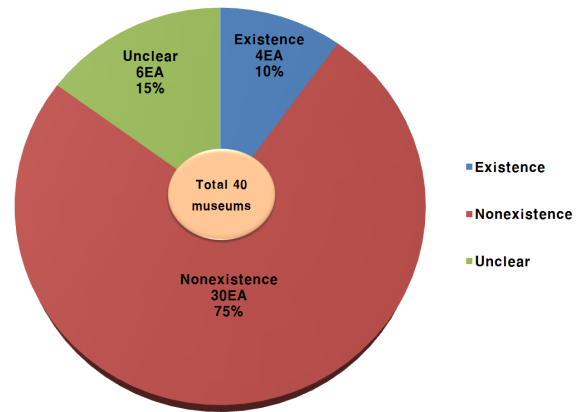
Figure 11. The amount of overpressure outlet installed.

또한 가스계소화설비의 방호구역에 소화약제의 방출시 방호구역내의 압력이 상승되어 건축구조체의 허용강도를 초과하는 경우 과압에 대한 압력 배출구가 필요함에 따라서 구조물, 수장품 등에 손상이 생길 우려가 있는 장소에는 과압배출구를 설치하여 방압압력을 외부로 배출시켜야 한다.

그러나 현장조사 결과 Figure 11과 같이 총 40개소의 수장고에서 과압배출구가 설치되어 있는 수장고는 4개소(10%)에 지나지 않았으며, 미설치한 수장고는 30개소(75%)로 조사되었다. 또한 설치여부가 불명확한 수장고는 6개소(15%)로서 수장고 내부 인테리어 공사로 과압배출구를 막아버린 경우 등 과압배출구에 대한 인지가 부족한 실태를 보였다.

관계자들은 과압배출구의 중요성을 인지하고 설치 및

시공 시에 문제가 발생하지 않도록 주의를 하여야 한다.

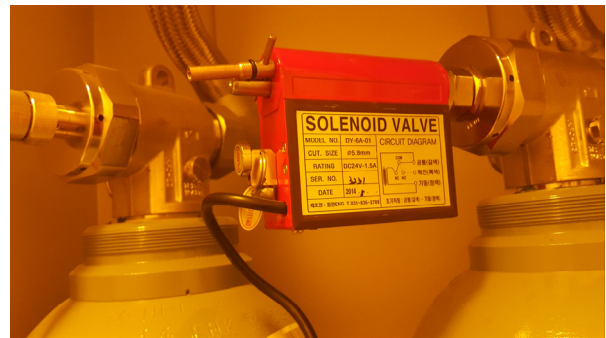
Figure 12. Cases of safety pins on solenoid valves.

가스계소화설비를 설치하게 되면 화재발생 시 감지기의 감지 또는 수동조작함의 작동으로 기동용기함의 솔레노이드 밸브의 격발과 기동용기의 밸브개폐로 인해 소화가스가 방출되는 구조이다.

현장조사 시 Figure 12와 같이 소화가스약제의 솔레노이드 밸브 또는 각각의 실린더에 안전핀이 꽂혀져 있는 몇몇의 수장고를 확인하였다. 이는 화재 시 소화가스약제가 방출되지 않으므로 소화약제의 존재가치가 무의미한 상황이 발생된다. 안전핀을 제거하여 화재발생 초기에 소화약제를 방출할 수 있도록 하여야 한다.

마지막으로 가스계소화설비의 소화가스약제 방사 시 슬레노이드밸브에 안전핀이 꽂혀져 있어 소화약제가 방출이 되지 않거나 지연될 우려가 있으므로 소방작동점검 및 종합정밀점검 시 소화가스약제의 안전핀 제거 여부를 점검항목에 추가하여 점검을 통해 안전핀이 제거될 수 있도록 한다.

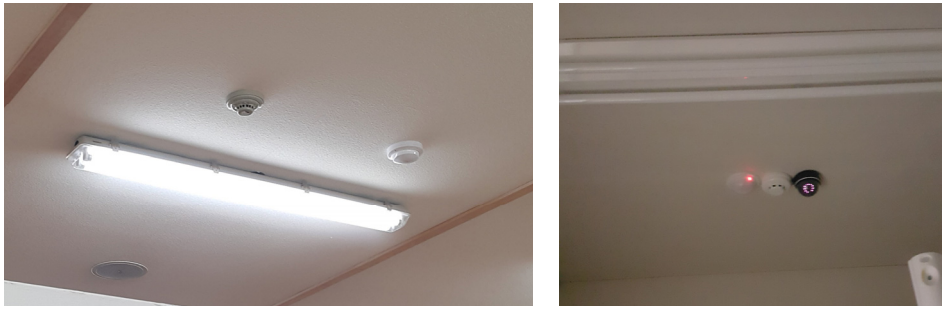
대부분의 수장고에는 Figure 13과 같이 천정부에 열·연기 화재감지기가 설치되어 있으며, 이와 같은 국소방식의 화재감지기는 상부급기, 하부배기 방식의 공조하강기류 때문에 응답지연이 발생하게 되며 화재발생 후 상당시간이 지나 화재가 확대된 후 소화설비를 작동시키게 되어 화재 피해는 커지게 된다⁽⁵⁾.

Figure 13. Cases of crossing circuit types of detector applied to museum storage.

또한 수장고의 특성상 공기조화시스템의 작동으로 인한 수장고 내의 공기유동은 연기의 정상적인 유동을 교란하고 향온향습 시스템에 설치되어 있는 공기 필터는 연기 입자를 제거하므로 일반적인 감지기로는 화재감지에 어려움이 크다. 그리고 일반 감지기가 화재를 감지하려면 큰 연기와 열의 화재로 진행되어야 가능하며 연기 단층화 현상이 일어나면 감지기까지 연기가 도달하는 것을 차단하게 된다.

이에 통상의 화재감지기는 열 또는 연기가 감지기에 도달하기를 기다리는 수동적 형태의 것인데 반해 능동형 화재감지시스템은 방호 공간으로부터 화재발생인자를 능동적으로 도입하고 분석하여 화재를 조기에 감지 할 수 있는 시스템으로 능동형 화재감지기의 설치가 필요하다⁽⁴⁾.

또한 기존의 Spot 타입 감지기는 0.5% obs/m의 혼탁도 수준에서 작동하나 공기흡입형감지기는 연기에 의해 산란되는 빛을 측정함으로써 0.005% obs/m의 미세량과 20% obs/m 짙은 연기의 감지가 가능한 공기흡입형감지기를 설치하여 신속한 화재감지가 가능하도록 한다⁽⁵⁾.

셋째, 감지기는 수장품의 안전을 최우선으로 하여 일반 연기감지기 보다 빠른 응답특성을 가진 공기흡입형감지기 또는 화재를 조기에 감지 할 수 있는 시스템인 능동형화재감지기를 설치한다.

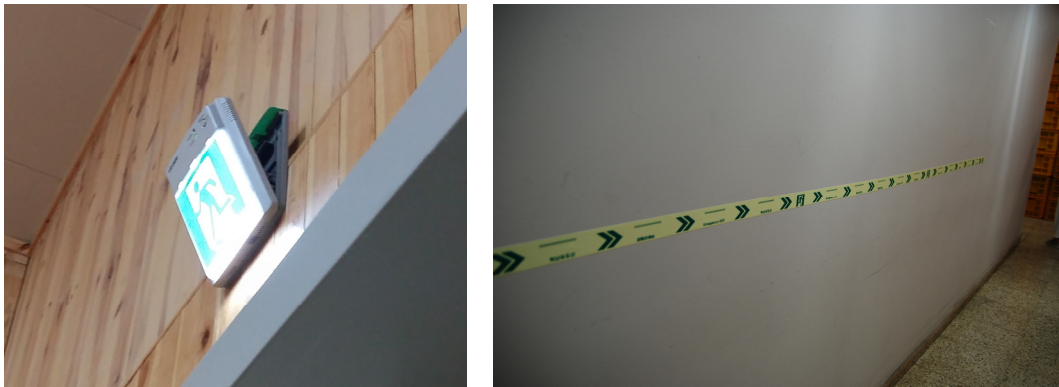
Figure 14. Cases of exit signs (left) and evacuation line installation (right) inside museum storage.

와 격리되도록 지하에 위치하므로 외부광이 침투할 수 없는 구조로 되어있다. 그러므로 유도등의 점등 방식은 2선식 배선을 원칙으로 하여 상시 점등되도록 하며, 2선식 배선 방식으로 인한 유도등에서 발생하는 조도에 의해 수장품이 훼손되지 않도록 유도등과 적절한 거리를 두고 수장품을 보관하도록 한다. 그리고 Figure 14와 같이 파손되거나 탈락된 유도등은 즉시 수리가 이루어지도록 조치를 한다.

또한 화재로 인해 상용전원 공급이 차단될 경우를 대비하여 수장고 내에 휴대용 비상조명등을 비치하며, Figure 14의 사례와 같이 수장고 및 복도 등에 피난유도선을 설치하여 재실자의 안전한 피난을 유도할 수 있도록 하고, 이산화탄소소화설비가 설치된 수장고는 공기호흡기를 두어 최소한의 안전을 확보한다.
