# CFRP 보강근을 이용한 콘크리트 보의 피로거동

## Fatigue Behavior of Concrete Beam Using CFRP Rebar

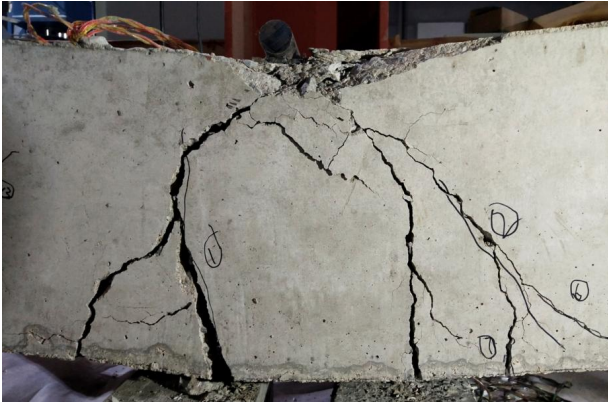
Figure 5. Real view of RS2S specimens

RS2S 시험체는 압축부와 인장부에 각각 2개의 D14철근이 보강된 시험체이다. RS2S 시험체는 약 23kN에서 초기 휨 균열이 발생하였고 하중의 증가에 따라 가력점 방향으로 균열 폭이 점점 확대되었다. 재하 하중이 약 113kN에서 철근이 항복되었고 이후 우수한 연성을 보이며 약 146kN에서 콘크리트 압축부가 파괴되면서 최종 파괴되었다. Figure 5는 RS2S의 전형적인 휨 파괴 모습을 나타내고 있다.

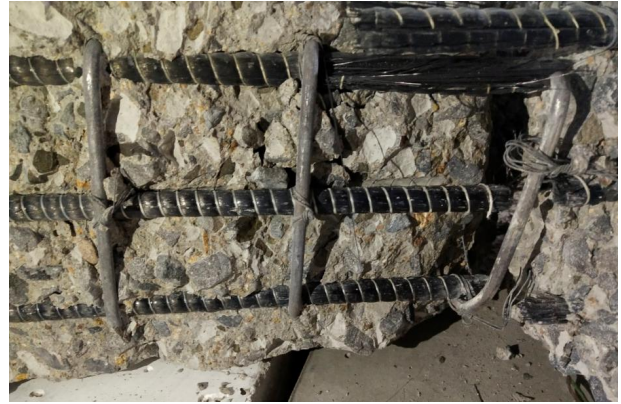
Figure 7. Real view of BS3S specimens

BS3S 시험체는 압축부에 2개의 D14철근을, 인장부에 3개의 D14 CFRP근을 보강한 시험체이다. BS3S 시험체는 약 24kN에서 초기 균열을 보였고 보강근의 증가로 보의 강성이나 극한 하중은 BS2S보다 모두 현저하게 증가되었다. 최종파괴는 전단구간에서의 갑작스런 파괴가 발생하여 2개의 CFRP 보강근은 단면이 절단되었고 1개 CFRP 보강근은 인장파괴 되었다. Figure 7은 BS3S의 파괴 후 모습을 나타내고 있다. 보강재의 증가로 극한 하중은 증가하나 과도한 보강으로 재료의 사용률은 현저히 감소되었다.

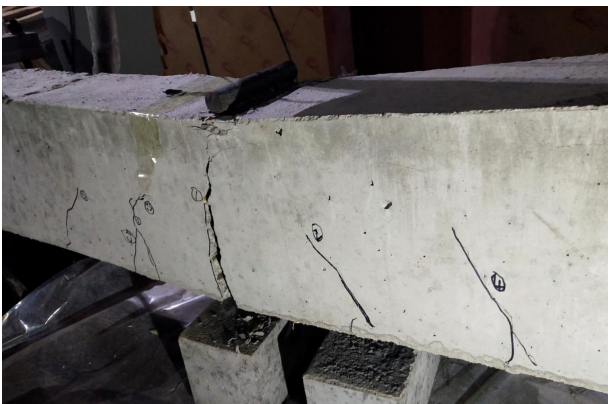
Figure 6. Real view of BS2S specimens

BS2S 시험체는 압축부에 2개의 D14철근을, 인장부에 2개의 D14 CFRP근을 보강한 시험체이다. BS2S 시험체는 약 21kN에서 초기 균열을 나타내었고 이후 기울기가 작아지면서 선형 탄성거동을 보였다. 하중의 증가에 따라 중심부 균열은 점점 확대되었고 압축부로 연결되어 갔다. 약 120kN에서 하중 처짐 곡선의 기울기가 작아지는 것을 확인할 수 있는데 이는 CFRP 보강근이 인장 파괴를 시작하면서 나타낸 것으로 판단된다. 약 134kN에서 CFRP가 인장 파괴를 완료하면서 콘크리트 압축부 파괴를 유발하여 최종

파괴를 이루었다. Figure 6는 BS2S의 파괴 후 모습을 나타내고 있다. 초기 균열이 발생 후 보강재의 변형률이 증가하면서 인장 파괴되어 콘크리트 압축부가 파괴되었다.

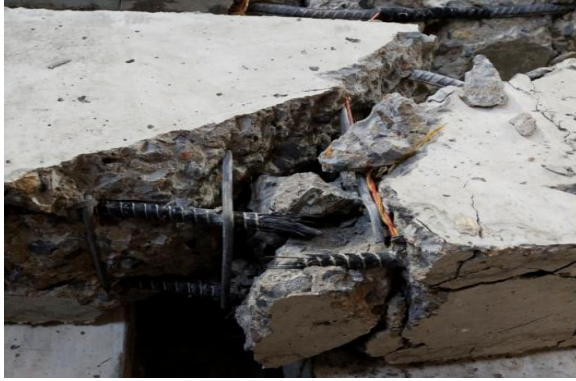
Figure 8. Real view of BF2F specimens

BF2F 시험체는 정적 휨 강도의 70%인 94kN으로 설정하여 실험을 진행하였고 반복횟수의 증가에 따라 처짐은 증가하다 약 30,000회 정도 진행 되었을 때 CFRP 보강근이 점차적으로 인장파열 되고 균열이 압축부로 성장하면서 최종 파괴를 이루었다. 파괴 시 콘크리트 인장부에서 피복이 탈락하는 현상은 보였지만 보강재의 미끄럼 현상은 보이지 않았으며 균열 폭은 22mm정도이고 Figure 8에 보강근의 파단 모습이 나타나 있다.

보강재의 인장파열과 함께 전단균열이 압축부로 이어지면서 보의 최종파괴를 이루었다.

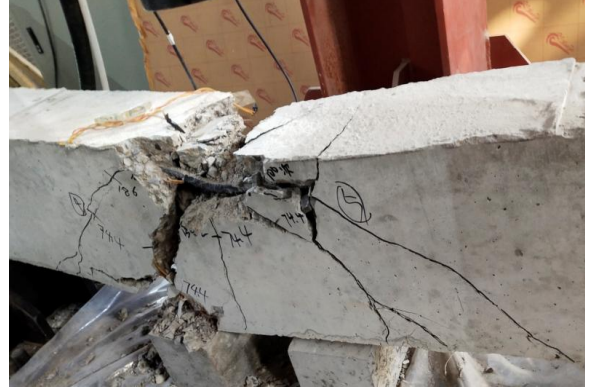
Figure 9. Real view of BF3F specimens

BF3F 시험체는 정적 휨 강도의 70%인 187kN으로 설정하여 실험을 수행하였고 약 388회에서 갑자기 전단파괴가 발생하면서 보강근의 단면이 절단되어 최종파괴를 이루었다. 파괴 시 최대 균열 폭은 26mm이며 Figure 9에 파괴 후 모습을 나타내고 있다. 반복 횟수의 증가에 따라 균열 폭이 증가하면서 압축부로 이어져 BF2F와 비슷한 거동을 하면서 최종 파괴를 이루었다.

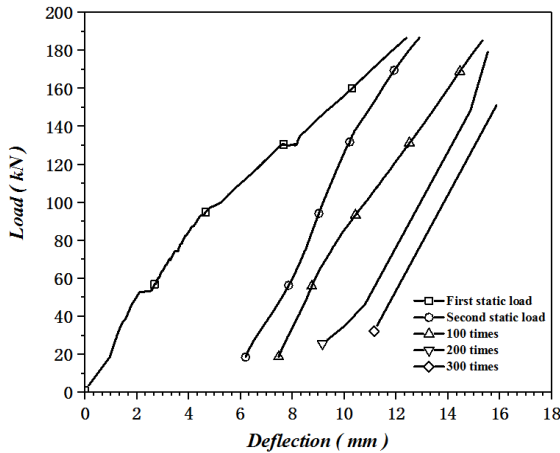
Figure 11. L-D curves with number of cycles(BF3F)

Figure 10~11에는 BF2F, BF3F 시험체의 반복횟수에 따른 하중-처짐 관계를 나타낸 것이다. 두 시험체는 모두 반복횟수와 하중이 증가함에 따라 영구 변위량이 증가하는 것을 볼 수 있다.

BF 시험체의 경우 반복 하중 범위가 클수록 최대 처짐량과 초기 반복 하중에 의한 최대 처짐량이 증가하는 것을 알 수 있다.

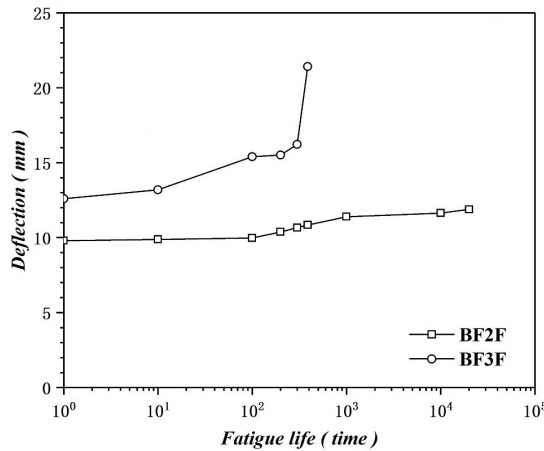
Figure 12. Central deflection by repeat count

Figure 12는 보의 중앙부 최대 처짐을 이은 곡선이다. BF2F 시험체의 경우 1회 피로하중 재하 후 변위가 9.8mm 이고 높은 수준의 반복하중으로 인해 30,000회 피로실험을 진행한 후 내하력 저하로 인해 처짐이 상당히 증가하여 12.1mm되었다. 1회 피로반복하중 재하 후 처짐은 커지지만 증가폭은 완만한 경향을 보이다가 파괴직전에 처짐의 증가폭이 증가 하였다. BF3F 시험체는 1회 피로하중 재하 후 처짐은 12.5mm정도이고 높은 반복하중으로 인해 388회 피로실험을 실시한 후 내하력의 저하로 처짐이 상당히 증가하면서 최종파괴에 이르렀다. 따라서 단면에 대한 적절한 보강량의 설계가 이루어진다면 대체재로서의 성능을 극대화 할 것이다.
