복도에서 소방관에 의한 카운터플로우 발생 시 밀도와 속도 측정

The Counterflow Speed and Density of a Fire fighter in Corridor

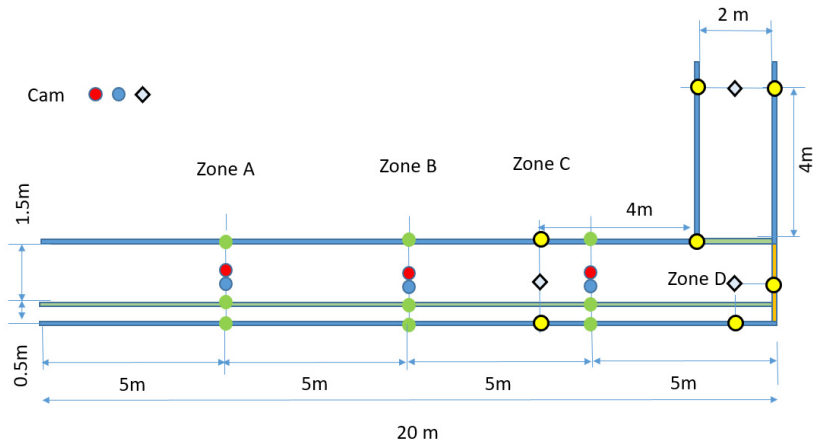
Fig. 1. Experimental setup

실험은 경민대학교 교내에 가설 복도를 구현하고 카운터플로우 현상에 대한 데이터 측정실험을 수행하였다. 측정은 일자형 부분에서 진행하였으며 Fig. 1에서 나타난 위치에 카메라를 설치하고 Fig. 2와 같이 세트를 구축하였다. 복도의 경우, 입구와 출구를 제외한 3개 지역에 대해 측정을 실시하였으며, 구석부분은 하나의 위치에서 촬영을 수행하였다. 건물 실내의 대부분 복도는 천정이 낮아서 단일 카메라로 촬영이 거의 불가능하므로 본 실험은 세트에 바닥으로부터 3.5m 높이에 카메라를 설치하였다. 설치한 카메라는 촬영 각 120° 이고 200만 화소로서 CCTV용으로 사용하는 Full HD 방식이었다. 이동 시 촬영 면적을 표시하기 위하여 카메라를 중심으로 전후방 2.5 m부분 벽에 표시를 하고 카메라는 설치 위치의 직 하부를 향하도록 설치되었다. 실험참가 인원은 총 61명이며 개인별로 모자와 가슴에 번호표를 달아 이동하는 참가자를 쉽게 확인할 수 있도록 하였다.

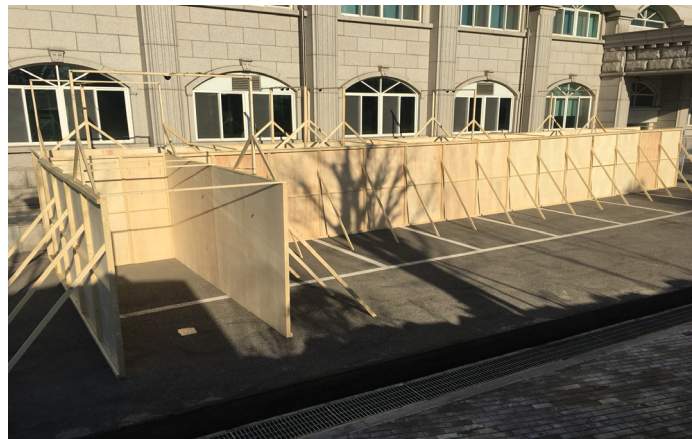
Fig. 2. Photo of experimental setup

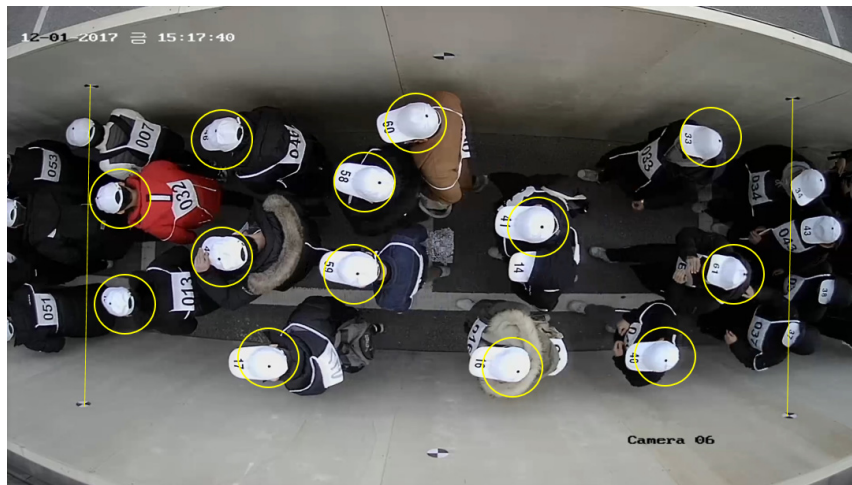
Fig. 4. Density measurement through video scene

복도에서의 군집이동 시 이동속도와 밀도를 육안으로 실험현장에서 측정한다는 것은 매우 어려운 일이다. 따라서 이러한 측정은 영상촬영결과와 그 분석에 의존하게 된다. 본 연구에서는 영상에서의 인원수와 이동속도를 측정하여 데이터를 얻는 방법을 선택하였다. 이에 대한 측정부분의 배치는 Fig. 3에서 나타내었으며, 영상측정은 Fig. 4에 나타내었다. 영상을 통한 속도 분석은 특정인을 선정하여 두 개의 라인을 통과하는데 소요되는 시간을 측정하였다.

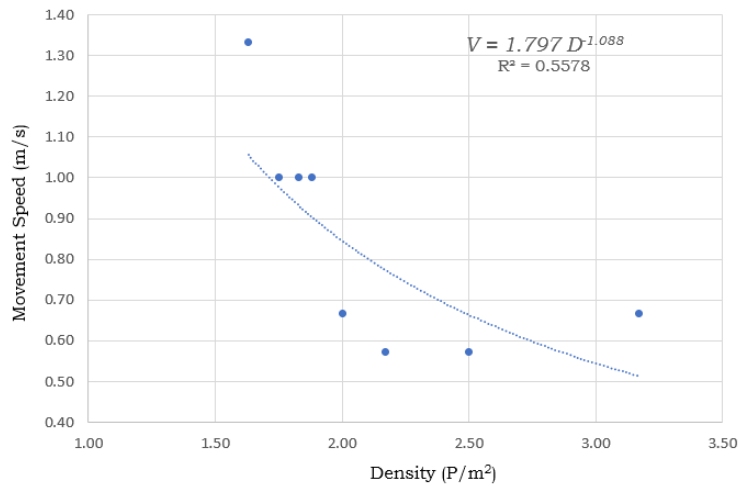
Fig. 6. Relationship between average density and movement speed

밀도와 속도에 대한 측정결과를 토대로 분석해보면 Table 6에서 보는 바와 같이 카운터플로우 발생 시 밀도가 증가하면서 속도는 저하되는 것을 알 수 있다. 이는 Fig. 5를 통해서도 알 수 있다. 또한, 카운터플로우 발생 시의 밀도와 속도의 관계를 분석해보면 Fig. 6에서와 같은 그래프와 회귀분석식을 얻을 수 있다.
