## 보강토옹벽의 배부름현상 분석 및 보강 방법에 대한 실험적 연구

### A Study on Reinforcement Method of Reinforced Soil Retaining Wall Through Field Experiment

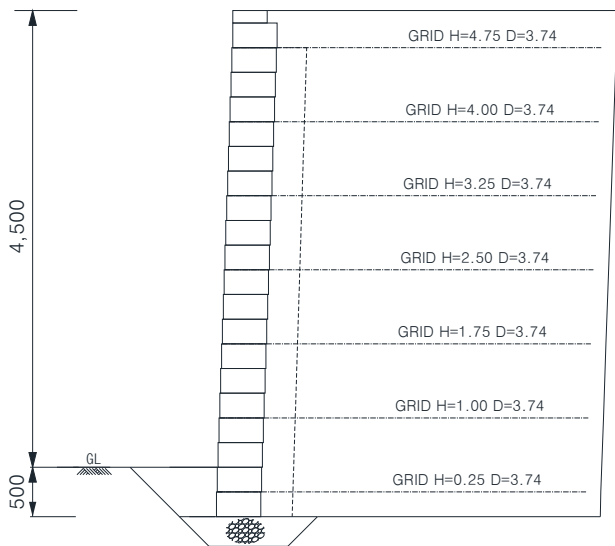
**Fig. 1** Design section(Unit: mm)

현장 실험용 보강토옹벽 설계는 보강토옹벽 범용설계 프로그램인 MSEW를 사용하여 계산하였으며 그 결과는 Table 3과 같다. 또한 설계 단면은 Fig. 1에 나타내었으며, 실험의 목적을 위해 배부름을 유도하고자 배수시설은 고려하지 않았다.

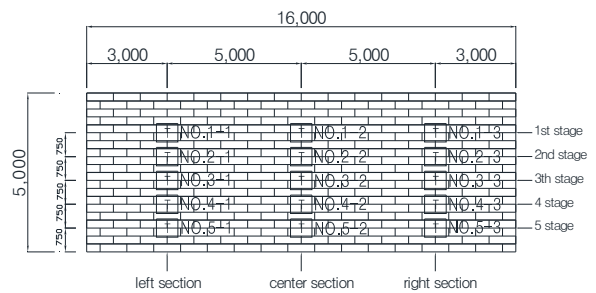
**Fig. 2** Target arrangement

광과타켓을 Fig. 2와 같이 설치하여 실험기간 중 보강토 옹벽에 발생하는 변위를 계측하였다.

각 광과타켓 측정점의 수직간격은 750mm이고 수평간격은 5,000mm이다. 측정점은 NO. A-B로 표기하였고 여기서 A는 행수를 나타내었으며 제일 위 상단이 1이고 맨 아래 하단이 5가 되도록 표기하였다. 또한 B는 좌측단면, 중앙단면, 우측단면을 나타내며, 각 1, 2, 3으로 표기하였다.

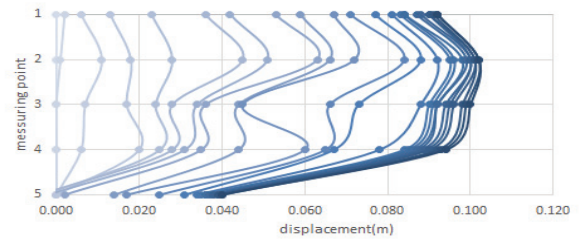
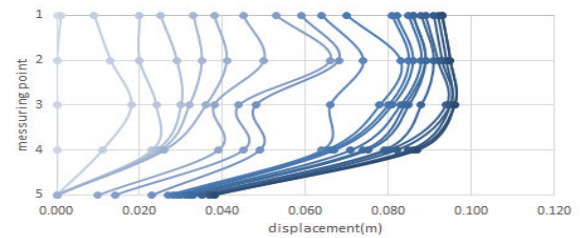
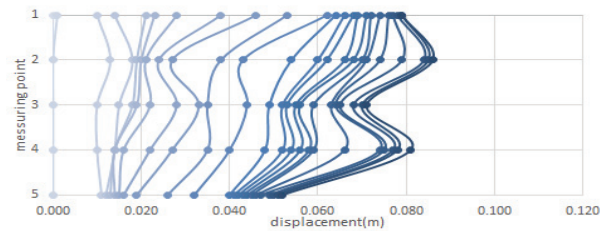
**Fig. 3** Horizontal displacement result of longitudinal section

Fig. 3 에서는 광파타켓이 설치된 종방향으로 각각 좌측단면, 중앙단면, 우측단면으로 하고 각 단면당 5개의 측정점으로 구성하였다. 아래의 그래프는 측정일자에 대한 각 측정점의 누적변위이며 시간이 자남에 따라 명암을 진하게 하여 도식화 되었다.

Fig. 3에서 나타난 각 단면별 최대 변위와 해당 측정점은 아래의 Table 4와 같다.

Section	Measure point	Max. displacement	Hight from bottom of wall(m)
Left	NO.2-1	0.102mm	3.00
Center	NO.3-2	0.096mm	2.25
Right	NO.2-3	0.086mm	3.00

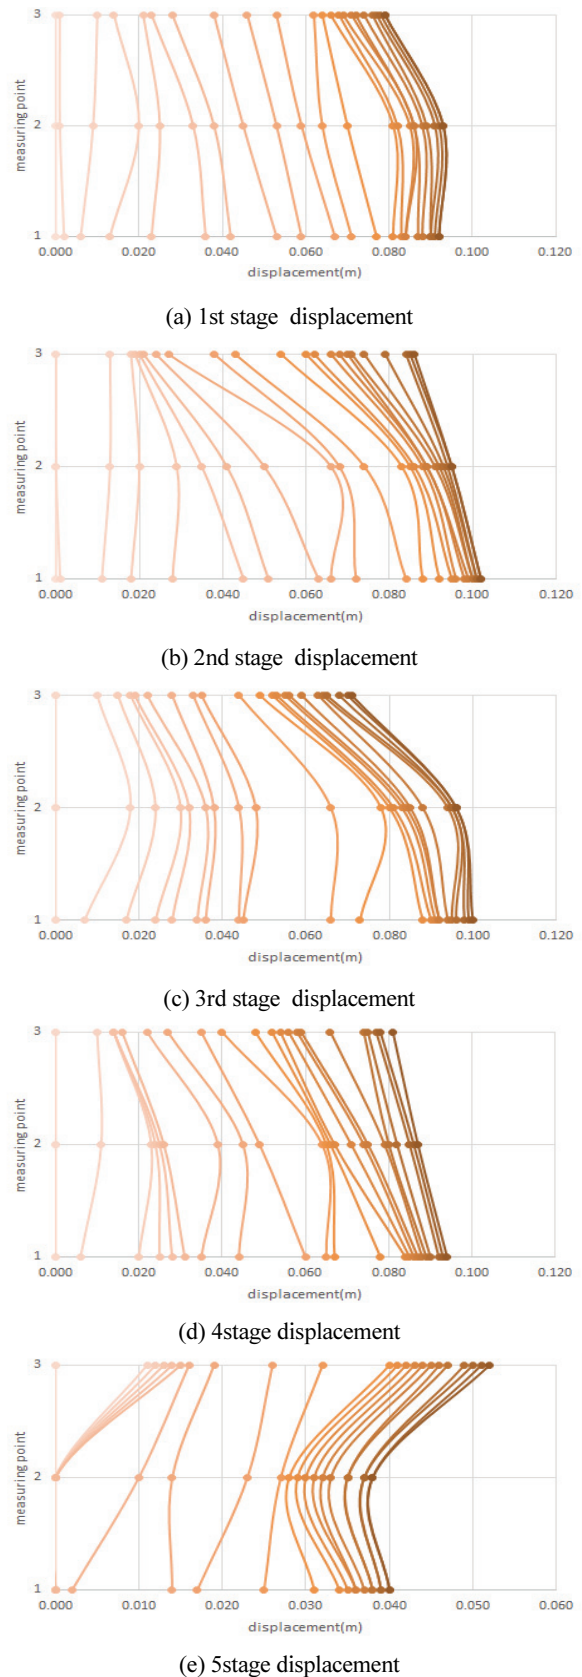
**Fig. 4** Horizontal displacement result of horizontal section to each stage

Fig. 4 에서는 광파타켓이 설치된 횡방향으로 벽체 상단부터 아래로 각각 1단에서 5단으로 구분하고 각 단은 3개의 측정점으로 구성하였다. 아래의 그래프는 측정일자에 대한 각 측정점의 누적변위이며 시간이 자남에 따라 명암을 진하게 하여 도식화 되었다.

Fig. 4에서 나타난 각 단별 최대 변위와 해당 측정점은 아래의 표와 같다.

벽체의 측정위치 1단에서 4단까지는 좌측종단면에서 최대 변위가 발생하였고 5단에서는 우측종단면에서 최대 변위가 발생하였다.

Stage	Measure point	Max. displacement
1	NO.1-1	0.092mm
2	NO.2-1	0.102mm
3	NO.3-1	0.100mm
4	NO.4-1	0.094mm
5	NO.5-3	0.052mm

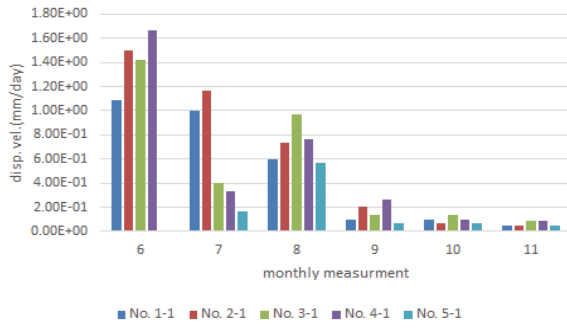
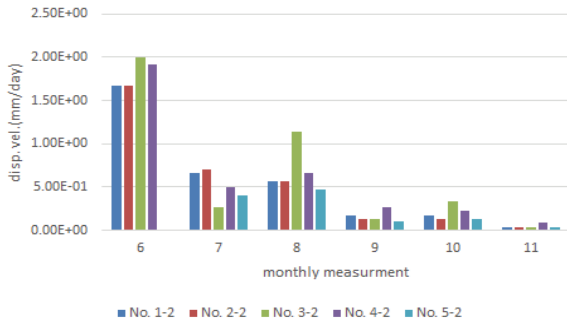
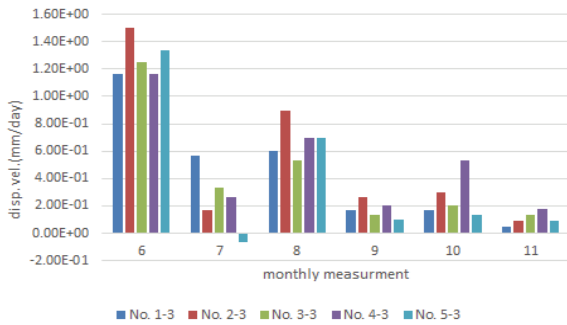
Fig. 5 Monthly bulging velocity

배부름 속도 계산은 각 월별 누적 변위를 30일 또는 31일로 나누어 mm/day로 표현하고 아래와 같이 Fig. 5의 그래프에 나타내었다.

Fig. 5의 (a)는 6월에 측정점 NO. 4-1의 배부름 속도가 1.67 mm/day로 가장 빠른 것으로 계산되었고, (b)는 6월에 측정점 NO. 3-2의 배부름 속도가 2.0mm/day로 가장 빠른 것으로 계산되었으며, (c)는 6월에 측정점 NO. 2-3의 배부름 속도가 1.5 mm/day로 가장 빠른 것으로 계산되었다.

별 강수량과 강우일수를 파악한 결과, 6월 73.1mm, 13일, 7월 217.6mm, 15일, 8월 114.1mm, 9일, 9월 347mm, 18일이었다. 따라서 6월의 변위속도는 초기 안정화와 강우에 의한 변위로 발생하였으며, 8월의 변위속도는 7월과 8월의 강우에 의한 변위가 중첩되어 7월의 변위속도보다 높게 나타난 것으로 판단된다. 9월의 강우량과 강우일수는 계측기간 중 가장 많고 길었으나 변위속도가 6월부터 8월까지 발생한 변위속도가 낮은 것은 배면토의 안정화로 인한 것으로 판단된다.

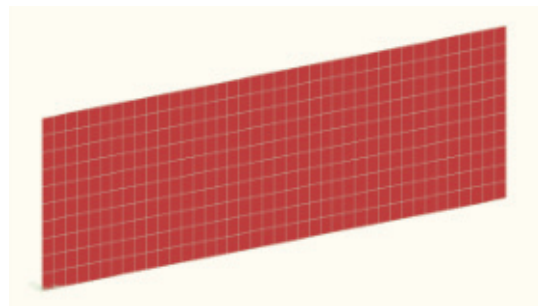
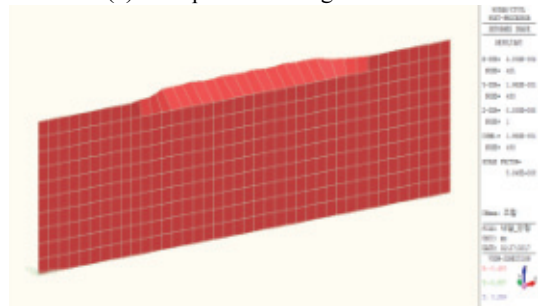
**Fig. 6** Modeling and analysis

보강 방법의 배부름 현상을 억제하기 위한 네일의 간격과 슛크리트의 두께 결정의 최적화 설계를 위해 범용해석 프로그램인 MIDAS CIVIL을 이용하여 보강 방법을 판해석으로

계산하였다. 하중으로는 토압(토사 단위중량:18.09kN/m<sup>3</sup>, 내부마찰각:25.36°)과 슛크리트의 자중을 고려하였고 보강 방법에서 전면 배수구가 확보되는 것으로 간주하여 수압은 고려하지 않았다.

본 계산과정에서는 네일 두부를 단순화하여 힌지 요소로 모델링하여 네일에 발생하는 반력을 계산하여 인발저항력 만족을 검토하고 보강토옹벽의 변위가 가장 최소가 되는 네일의 위치를 선정하는데 목적이 있다.

해석에서는 최소 변위 0.19mm(FHWA 횡변위 기준 만족)와 최소 인발저항력55.6kN(고강도 네일 평균 인발 저항력 156.67kN 만족)을 가지는 네일 간격은 1.50m로 계산되었다.

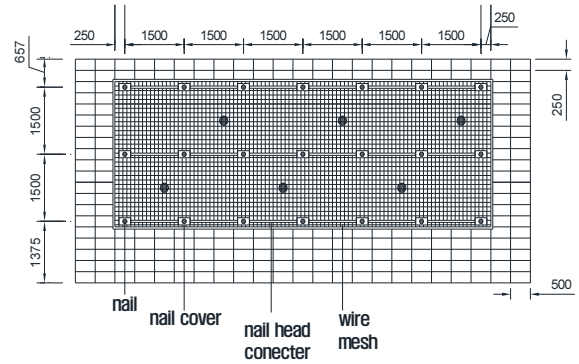
Fig. 8 Reinforced section

Fig. 8에서처럼 보강부에 길이가 5.0m인 쏘일 네일 총 21개소 설치하였으며, 전면 배수구는 총 6개소를 설치되었다.

- 3) 보강토옹벽의 배부름 현상을 보강하기 위한 소일네일의 길이와 간격은 범용해석 프로그램을 사용하여 네일 길이가 5.0m, 네일 간격 1.5m로 계산되었고 네일의 배치는 3단으로 하고 각 단에 7개의 네일을 설치하도록 계산되었다. 보강토옹벽 배면의 배수를 위해 보강토 블록 6곳을 천공하고 배수관을 삽입하여 배수시설을 확보하였다.

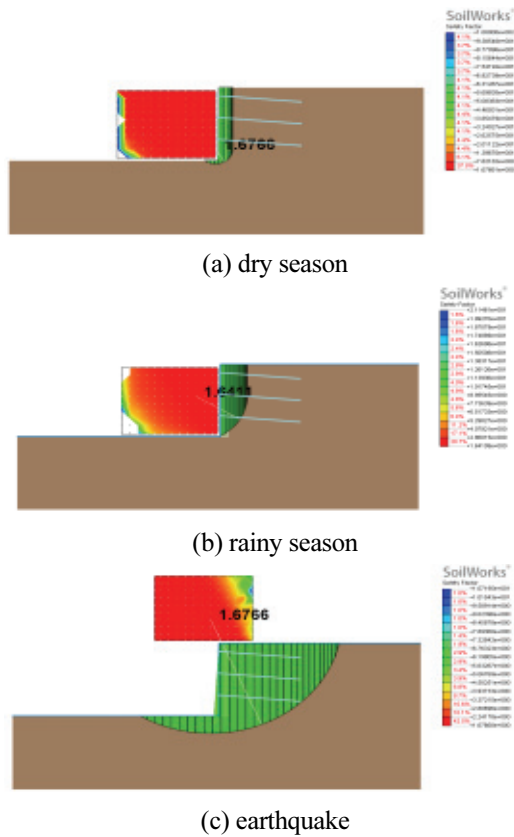
Fig. 7 Slope analysis

용하여 네일 길이 5.0m, 네일 간격 1.5m로 모델링하여 비탈면 활동을 검토한 결과 건기시, 우기시, 지진시 모두 기준안전율을 만족하는 것으로 나타났다.

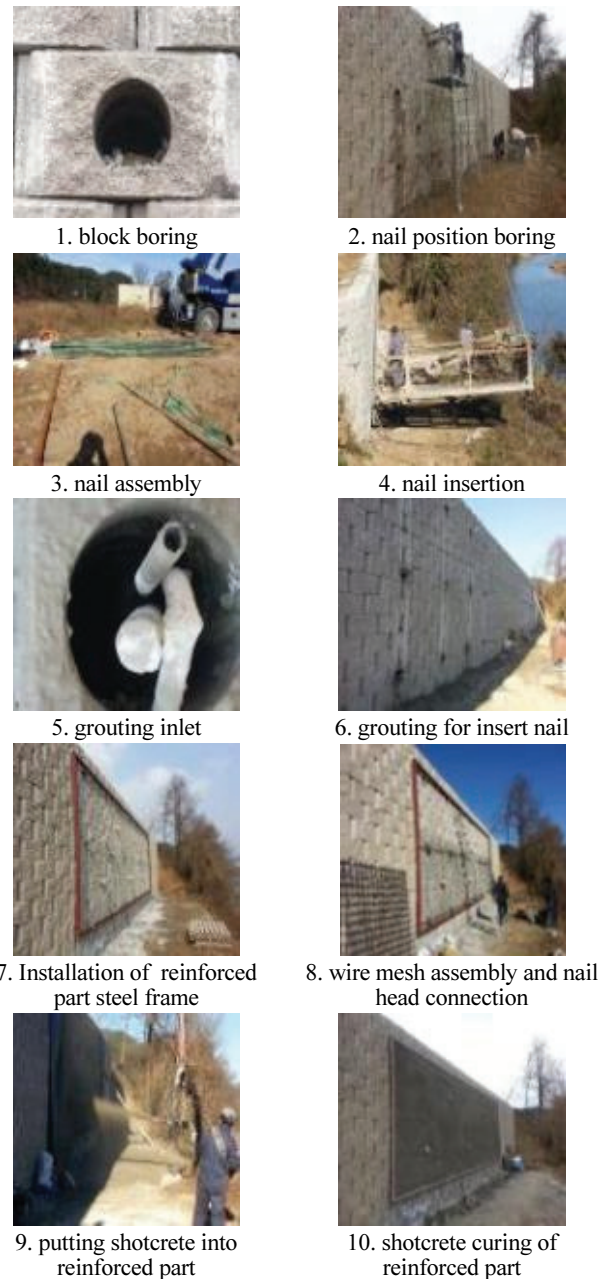
Photo 2 Construction of reinforced soil retaining wall

먼저 보강토옹벽 블록을 천공하고 천공에 네일을 삽입한다. 그라우팅 주입구에 그라우팅을 한 후 네일의 형성하고 와이어매쉬를 전면에 설치하고 네일의 두부를 철근으로 용접하여 연결한다. 보강부 외형틀을 조립하여 설치하고 슛크리트를 타설하여 미장 후 양생한다.

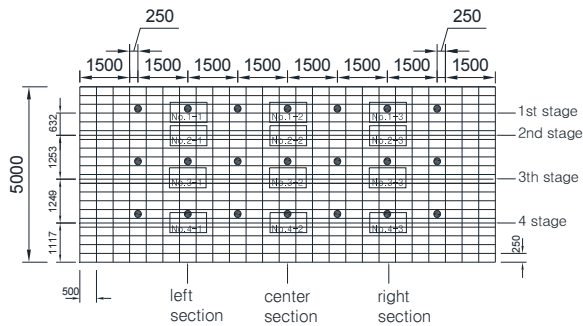
Fig. 9 Target attachment location to forward side

보강 단면의 변위 계측을 위해 Fig. 9 및 Photo 3과 같이 광파타켓을 총 12개소를 부착하였다. 설치된 광파타켓은 보강부 좌측, 보강부중앙, 보강부우측에 수직방향으로 각각 4개씩으로 하였다.

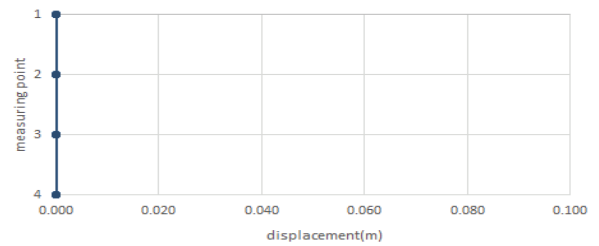
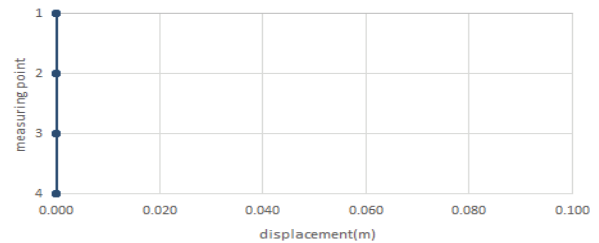
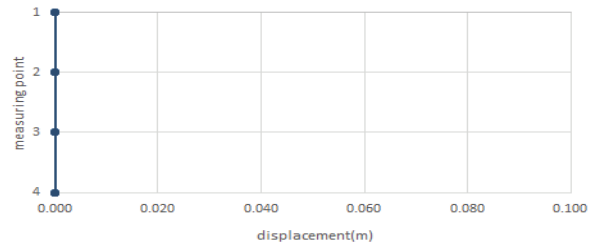
Fig. 10 Horizontal displacement of longitudinal section

벽체 측점은 4행 3열로 되어 있어 각 열을 벽체 좌측단면부터 좌측단면, 중앙단면, 우측단면으로 구분하고 계측결과를 Fig. 10과 같이 그래프로 도식화하였다.

- 4) 보강토옹벽의 배부름 변위가 발생한 후 보강토옹벽 벽체에 배부름 보강 방법을 적용하고 변위의 추이를 관찰하기 위해 벽체에 타켓을 설치하여 2016년 12월 15일부터 2017년 2월 27일(74일 동안)까지 24회 변위를 계측하였다. 그 결과 보강 후 수평변위는 거의 일어나지 않았으며, 보강토옹벽 배부름 보강 방법의 신뢰성을 확인할 수 있었다.

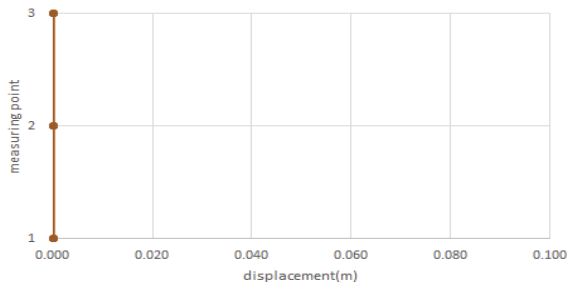
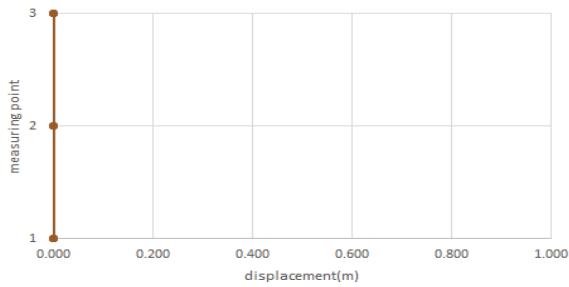
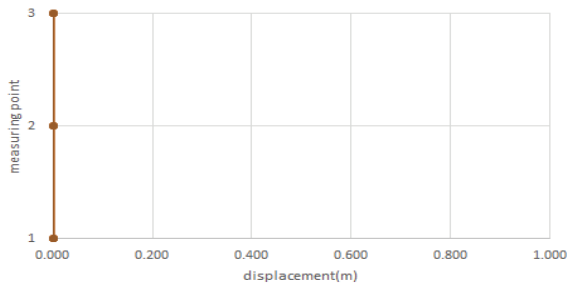
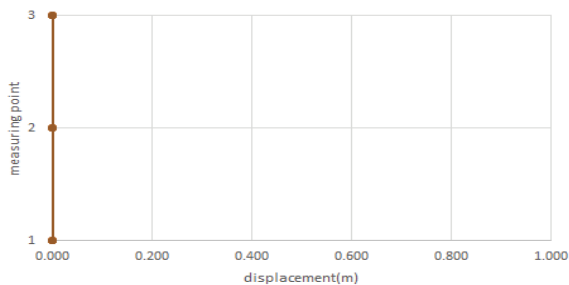
Fig. 11 Horizontal displacement result of horizontal section to each stage

벽체 측점은 4행 3열로 되어 있어 각 행을 벽체 상단부터 1단에서 4단으로 구분하고 계측결과를 Fig. 11에 그래프로 도식화하였다.

각 측점을 계측한 결과 보강토옹벽 보강 후 수평과 수직 변위가 거의 계측되지 않았으며, 몇몇 측점에서 1mm 이하의 변위가 잠시 발생한 것은 측량 오차인 것으로 판단되었다.
