친환경 도로절단기의 현장 절단성능 분석에 관한 연구

A Study on the Field Cutting Performance Analysis of Eco-friendly Road Cutter

Abstract : The demand for maintenance of underground facilities buried beneath the road continues to increase significantly, due to environmental problems caused by excessive noise and dust and complaints from urban residents, the demand for eco-friendly and low-noise road cutters is increasing. Therefore, we analyzed the cutting performance of low noise cutter and eco-friendly cutter and reviewed the improvement. Based on the field construction cases, problems and improvements were obtained according to the cutting machine working procedure. The productivity for cutting operations of eco-friendly cutters (36.0 seconds/m) was somewhat improved compared to the low noise cutters (37.6 seconds/m). However defects occurred in some sections and improvement was required.

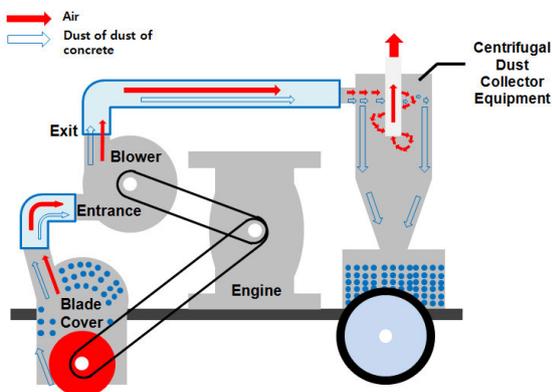
Fig. 1. A Road Cutter with Dry Type (Park, 2014)

집진밀폐장치를 장착한 건식 도로절단기를 개발하는 연구를 진행하였다. 이 연구에서는 건식 도로절단기의 성능을 평가하였는데, 1분 동안 도로를 절단한 후 절단된 거리와 집진된 콘크리트 분진의 무게와 깊이를 측정하였으며, 1분당 절단거리는 14인치와 16인치 건식날 모두 평균 1.4m로 나타났다(Fig. 1).

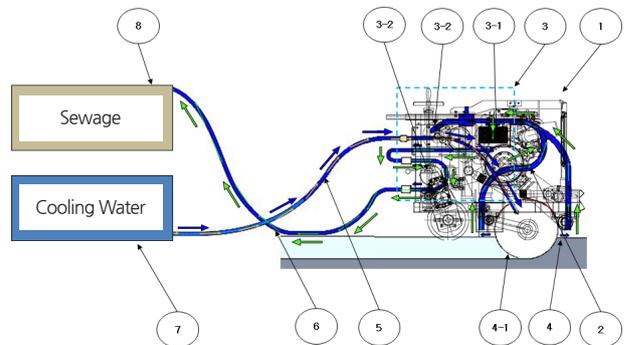
Kim et al. (2019)의 연구에서는 습식방식의 친환경 도로포장 절단기 개발을 목표로 설정하고, 국내실정에 맞는 수냉-슬러지 회수 통합시스템 개념을 도출하였다. 이 연구는 소음, 분진, 슬러지 등으로 인한 환경문제를 해결하고자 시도하였다는 점에서 의의가 있다. 그러나 개념 도출단계에 머물고 있으며, 실물모형 제작을 통해 보완될 예정임을 밝히고 있다(Fig. 2).

Fig. 2. Concept of Water Recovery System (Kim, 2019)

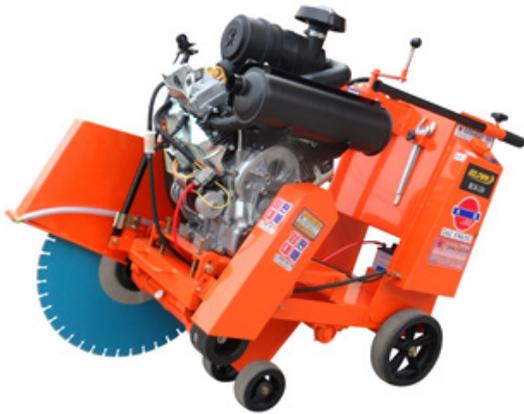
국내에서 주로 사용되는 도로절단기는 소형 엔진을 사용하며, 최대 24인치의 절단날을 장착할 수 있는 건식 도로절단기로(Fig. 3), 일반적으로 약 150mm 깊이까지 절단한다. 그러나 국내 도심지의 도로포장 두께는, 덧씌우기 등 유지보수로 인하여, 약 300mm에 이르기도 한다. 이때에는 기존 도로절단기로 150mm까지 절단한 후, 나머지 미절단된 부위를 브레이커로 파쇄하는 것이 통상적인 방법이다. 그러나 이와 같은 브레이커 파쇄 작업이 추가됨에 따라, 이중 작업으

Fig. 3. Conventional Dry Road Cutter (Ex. Daekwang Co.)

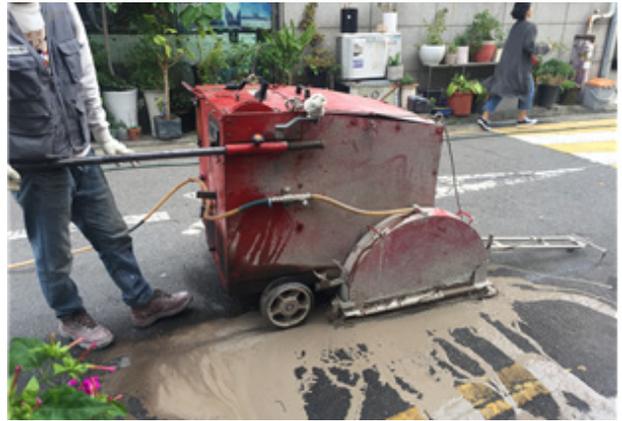
최근에 도심지의 대기환경, 소음·진동, 비산먼지 등에 관한 정부기준이 강화되는 추세이다. 따라서 현재 주로 사용되는 건식 도로절단기에 대한 개선이 시급한 상황이다. 일례로 Ministry of Environment (2019)에 따르면, 2020년 10월 1일부터 바뀌형 콘크리트 절단기의 소음이 109dB이 넘지 않도록 관리기준이 개정되었다. 현업에서도 이런 문제점들을 인식하고 이에 대한 연구와 시제품 개발이 국내에서 진행된 경우가 있었다. 그러나 개발된 장치가 현장에 많이 보급되지는 못하여, 냉각수 자동분사장치 및 방음커버를 장착한 습식 방식의 저소음 절단기(이하 저소음 절단기라 함)가 서울지역의 일부 도로포장 절단현장에서 사용되는 수준이다.

Fig. 4. Conventional Low Noise Road Cutter

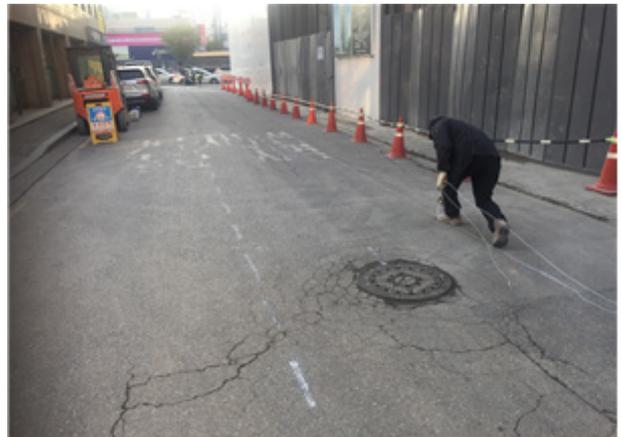
Fig. 5. Marking about Cutting Road

도로절단을 위하여, 사전에 절단 대상 도로에 절단 라인을 마킹한다(Fig. 5). 이 때, 무단 주차된 차량과 절단라인에 간섭이 있으면, 해당 차량의 차주에게 연락하여 이동을 권고하게 된다. 그리고 이러한 연락과 차량이동 대기에 많은 시간이 소요되기도 한다. 또 차주와 연락이 잘 되지 않는 무단주차 차량 및 도로상에 운행하는 차량으로 인하여, 계획했던 절단진행에 방해받게 되면, 처음 계획했던 작업의 순서가 바뀌거나 작업대기 시간이 길어지게 된다.

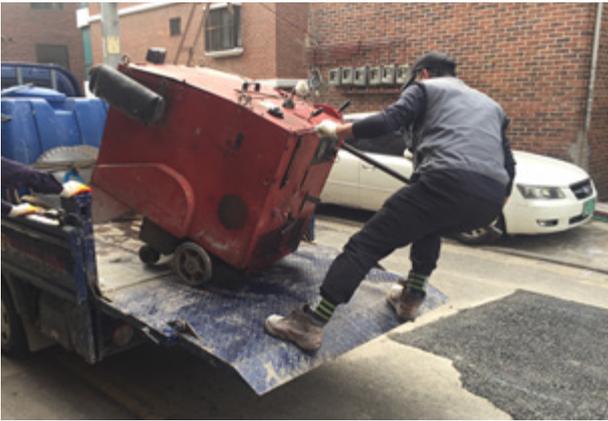
통상적으로 저소음 도로절단기는 트럭으로 운반하게 된다. 이 트럭에는 도로절단기와 냉각수 보관용 수조가 적재된다. 이들을 적재한 트럭으로부터 도로절단기를 하차하기 위하여, 트럭에 장착된 리프트를 이용하게 된다(Fig. 6). 다시 말하면, 저소음 도로절단기와 수조의 운반에는 리프트가 장착된 트럭이 사용되는 경우가 대부분이다.

Fig. 6. Unloading Low Noise Road Cutter

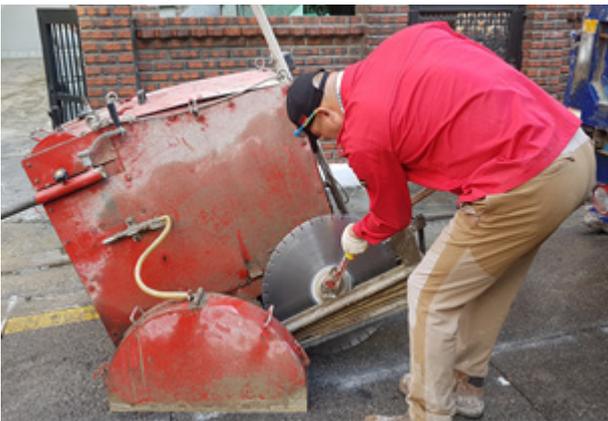
도로절단기를 하차한 후에는, 하차된 장비에 절단날을 장착하고(Fig. 7), 장비를 점검하게 된다. 이와 같은 하차, 절단날 장착 및 장비점검 작업에 평균적으로 약 5분이 소요되는 것으로 조사되었다.

Fig. 7. Cutting blade assembly

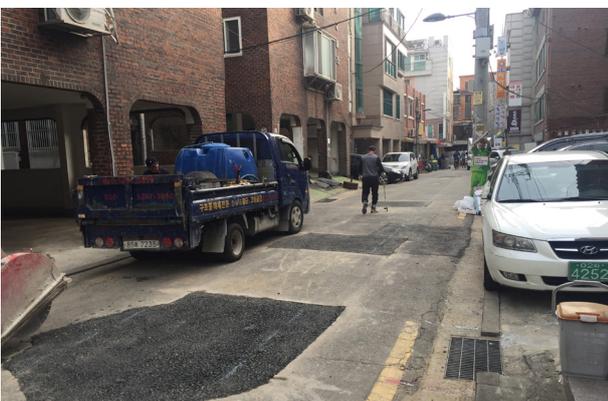
운전원이 도로절단기를 하차하여 장비 점검과 절단날 장착 작업을 수행하는 동안, 보조원들은 절단거리, 위치, 상태 등을 확인하게 된다. 절단 거리가 어느 정도 되는지를 사전에 측정하기 위하여 거리측정기(Walking Meter)가 사용된

Fig. 8. Measure distance on cutting road

다(Fig. 8). 그리고 거리측정과 동시에, 절단 위치 및 상태 확인이 이루어진다. 절단위치의 마킹이 제대로 되어 있지 않은 부분이 발견되면, 추가 마킹을 표시하는 등의 체크와 보완 작업도 진행된다.

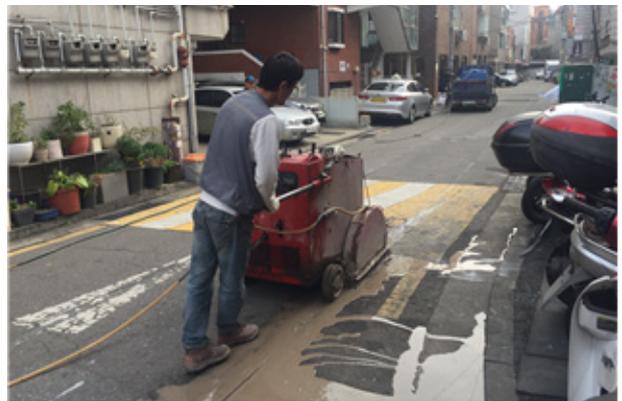
준비 작업이 완료되면, 본격적인 도로면 절단작업이 진행된다(Fig. 9). 절단라인이 골목의 길이방향으로 길게 이어지는지, 골목의 길이방향과 수직 방향으로 2m 간격의 짧은 절단을 해야 하는지, 그레이팅 배수구를 둘러싼 위치에서 방향을 바꿔가며 짧은 절단을 반복적으로 수행해야 하는지 등의 현장조건에 따라 도로절단기의 이동과 절단 길이가 상이하다. 그리고 이로 인해 단위시간당 작업 거리에 많은 차이를 보였다.

Fig. 9. Road cutting with low noise road cutter

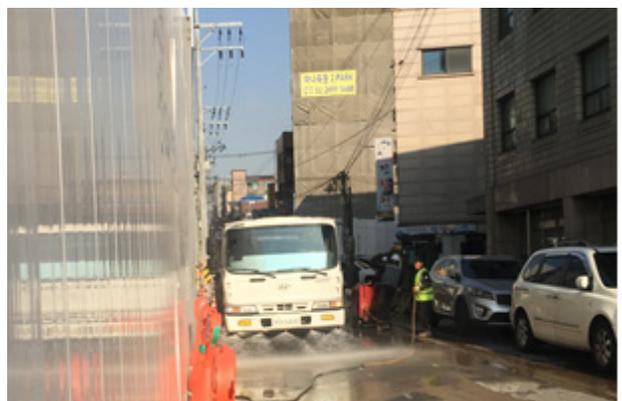
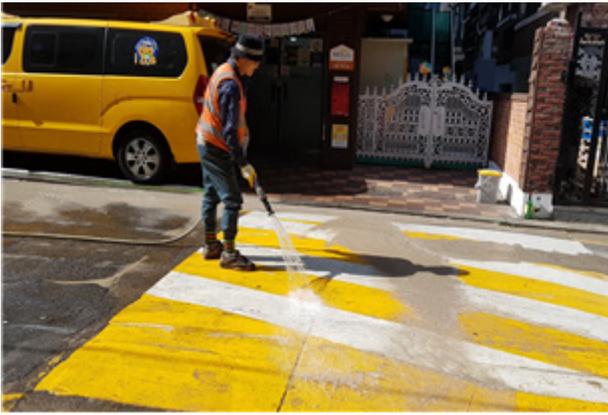
도로 절단작업 시간이 길어지게 되면, 도로절단기의 엔진 과열 및 과부하, 연결 기계장치 결함 등으로 도로절단기 기계가 정지하는 경우도 발생되었다. 저소음 절단기의 경우, 방음커버가 있어, 건식 도로절단기에 비해서는 작은 소음을 유발한다. 그러나 냉각수로 인해 절단슬러지와 오염수가 발생되어, 도로주변을 오염시켰다. 이 오염수는 도로, 주변차량, 시설물 등을 오염시킬 수 있고, 이로 인해 민원이 발생할 가능성이 매우 높다. 따라서 조사대상 현장에서는 절단작업 후에 살수차와 청소원이 도로를 청소하였다(Fig. 10~11).

Fig. 10. Water cleaning vehicle

Fig. 11. Water cleaning on site

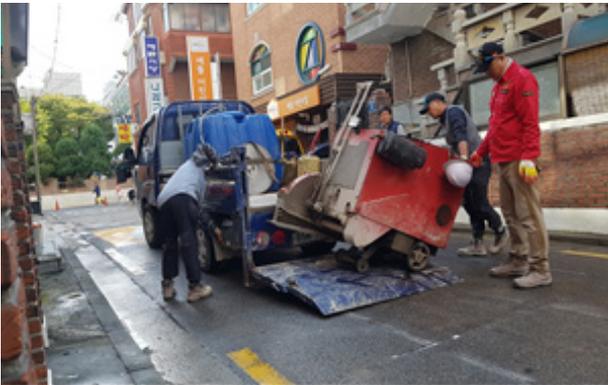
현장의 절단작업이 완료되면, 도로절단기 하차의 역순으로 장비를 적재하고 다음 작업장소로 이동하였다(Fig. 12).

Fig. 12. Loading low noise road cutter

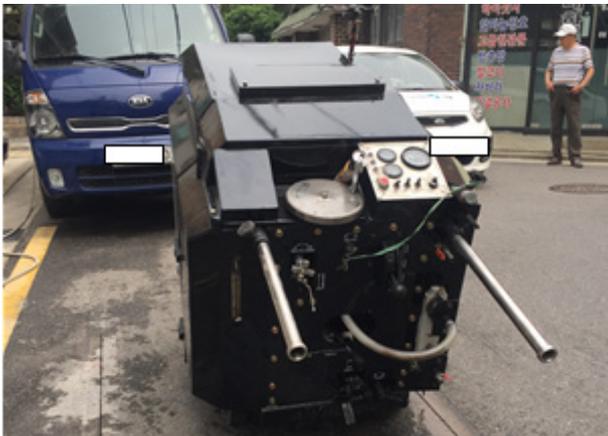
Fig. 13. Eco-friendly road cutter

기존의 건식 도로절단기가 깊이 약 150mm까지 절단 가능한데 반해, 1차 프로토타입으로 개발된 친환경 · 저소음 절단기는 최대 300mm 깊이까지 절단가능하다. 또한 1차 프로토타입은 석션 작용을 통해 절단슬러지 등 오염물질을 흡수한다. 따라서 발생된 절단슬러지가 작업현장에 남게 되는 저소음 절단기와는 달리, 1차 프로토타입의 작업현장은 잔존하는 오염물질이 미미하였다. 따라서 살수차 및 물청소를 담당하는 작업자가 불필요 하였다(Fig. 14).

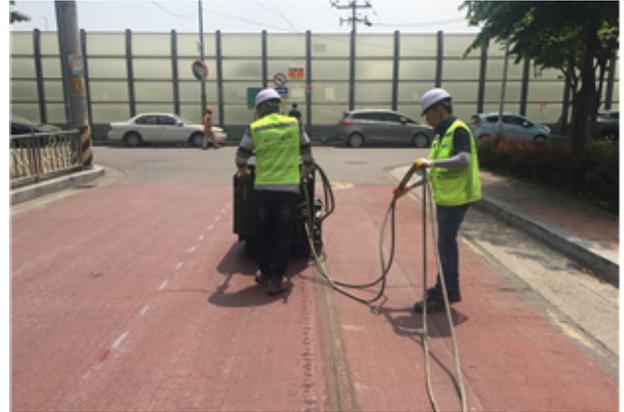
Fig. 14. Road cutting with eco-friendly road cutter

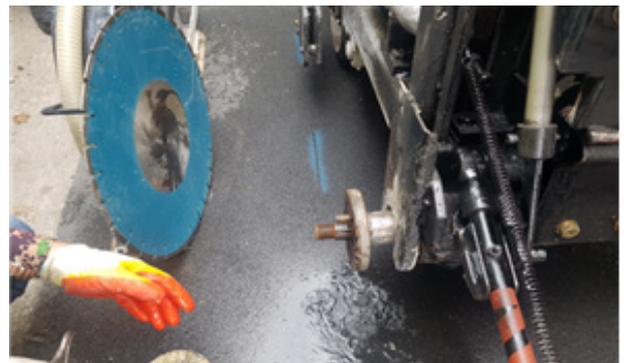
1차 프로토타입의 작업순서는, 물청소 작업이 불필요하다는 점을 제외하면, 앞서 살펴본 저소음 도로절단기와 동일하다. 다만 1차 프로토타입의 작업 도중에 물 분사, 석션 등 물순환 기계장치에 다량의 슬러지가 막혀 제대로 작동되지 못하는 문제가 발견되기도 하였다(Fig. 15).

Fig. 15. Water spray inspection of eco-friendly road cutter

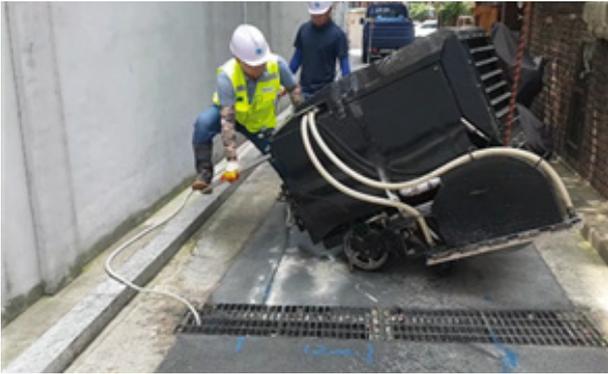
그리고 고성능 엔진, 방음커버, 물순환 모듈 등 기존 장비에 일부 장치들이 추가되거나 보완되어, 장비가 무거워졌다. 이로 인하여 이동 및 회전이 다소 어려워졌다(Fig. 16).

Fig. 16. Rotation of eco-friendly road cutter

하지만 1차 프로토타입의 경우, 추가된 물순환 모듈에서 고장이 발생하는 경우가 발견되었다. 또한 방음커버 및 추가 모듈의 중량이 무거워서, 장비의 회전과 상·하차시에 어려움이 따르는 것으로 나타났다. 이러한 부분들은 향후 연구에서의 개선점인 것으로 판단된다.

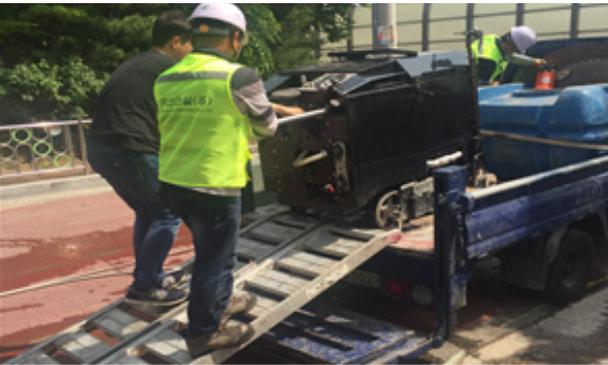
또한 장비를 트럭에 상·하차시 트럭의 리프트에 부하가 걸려 별도의 사다리를 이용하여 이동 및 운반해야 하는 어려움이 있었다(Fig. 17). 따라서 향후 장비의 경량화를 위한 노력이 필요한 것으로 판단된다.

Fig. 17. Loading eco-friendly road cutter

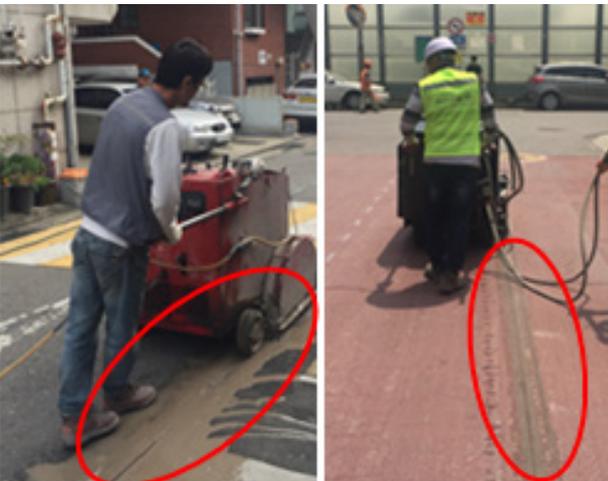
Fig. 18. Comparison of the amount of cutting slugs generated by the two cutters

또한 (Fig. 18)과 같이, 기존 저소음 절단기는 발생된 절단 슬러지를 도로상에 방치하는 반면에, 1차 프로토타입은 절단 슬러지의 대부분을 회수하였다. 그러므로 1차 프로토타입을 사용할 경우, 도로현장의 오염이 기존 대비 미미할 것으로 기대된다.

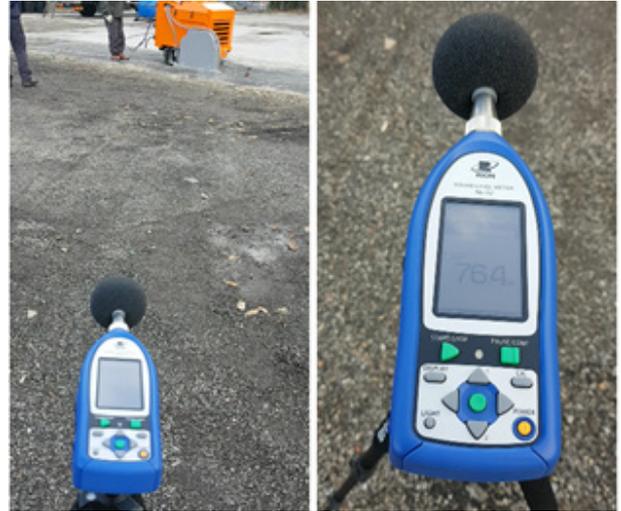
Fig. 19. Noise measurement scene caused by developed cutter

또 주변에 반사체가 없는 개활지에서 1차 프로토타입으로 도로를 절단하면서 10m이격지에서 소음을 측정된 결과, (Fig. 19)와 같이, 85dB를 초과하지 않았다. 따라서 1차 프로토타입은 슬러그회수, 저소음 등 친환경 기능을 구현하였다고 평가할 수 있다.

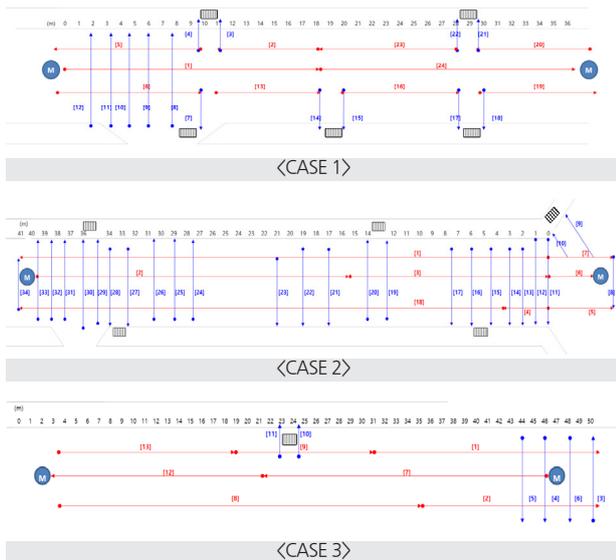
저소음 절단기 사례 1에서는 왼쪽 맨홀 위치에서 오른쪽으로 18.2m 작업을 진행하다가, 무단주차 차량으로 인해 장비를 계속 가동하지 못하고 장비의 방향을 전환하고(1분가량 소요), 오른쪽에서 왼쪽으로 7.2m 작업을 진행하였다. 그리고 작업을 진행하던 중 그레이팅 배수구 쪽으로 방향을 돌려 1.8m 가량 절단하였으며, 일부구간에서는 2m 간격으로 4.3m 가량 절단이 수행되었다. 전체 145.7m 도로 절단 작업을 수행하는데, 도로절단기를 하차한 후 청소/정리, 대기, 이동 등을 포함하여 모든 작업을 수행하는데 총 소요시간은

사례 2에서는 오른쪽 맨홀에서 시작하여 왼쪽으로 41m까지 작업이 중단 없이 연속적으로 진행되었다. 두 번째 작업에서는 오른쪽으로 23.3m까지 진행하다가, 작업자 교체로 잠시 중단되었다가, 다시 작업이 진행되었다. 이 사례에서는 살수차 지연, 작업 중 주유, 절단날 교체 등으로 일부 구간에서 작업이 지연되었다. 전체 245.6m 도로 절단 작업을 수행하는데, 소요된 총시간은 244분이었으며, 평균 절단 작업생산성은 0.99분/m로 산정되었다.

사례 3에서는 차량통행으로 인한 도로절단작업 중단이 4회 이상 발생되었다. 그러나 이때에 도로절단기의 작업위치와 방향을 이동하여, 실제 대기시간은 1~2분 가량 짧게 소요되고, 생산성에 큰 영향을 미치지 않았다. 전체 165.4m의 도로 절단 작업을 수행하는데 소요된 총시간은 126분이며, 평균 작업생산성은 0.76분/m로 산정되었다(Fig. 20).

Fig. 20. Overall productivity analysis of low noise cutter

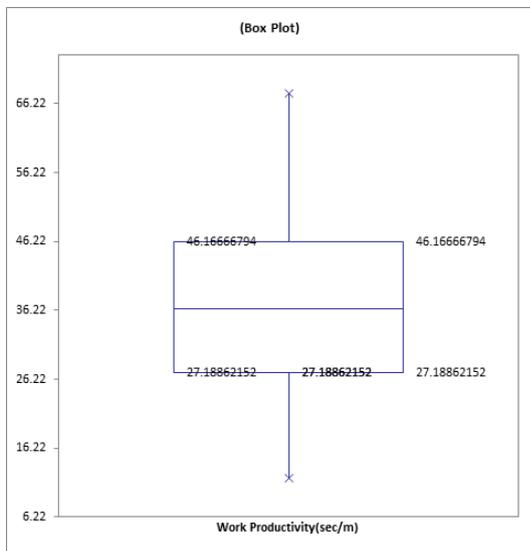
본 연구에서는 두 장비에 대한 절단작업의 작업생산성(초/m)을 분석하였다. 그 결과, 저소음 절단기는 데이터의 이상치를 제외하고 m당 27.2~46.2초의 작업시간이 소요되는 것으로 나타났으며, 평균 작업생산성은 37.6초/m로 분석되었다(Table 1)(Fig. 22).

Fig. 22. Box Plot of Existing Equipment

현장에서 안정적으로 절단 작업이 진행된 구간에 대한 절단 작업생산성을 분석해본 결과, 동일한 깊이(20cm)일 때, 저소음 절단기는 37.6초/m, 친환경·저소음 절단기는 36.0초/m인 것으로 나타났다. 작업생산성 측면에서 보면, 친환경·저소음 절단기가 다소 높으나, 큰 차이는 없는 것으로 평가할 수 있다. 다만, 기존 장비의 경우에는 도로를 절단한 후에, 분진 등으로 인한 민원발생 가능성을 낮추기 위하여 별도의 물청소 작업이 진행되었다. 그리고 이로 인하여 작업의 연속성을 유지하기 어려웠다. 그러나 1차 프로토타입으로 개발된 친환경·저소음 절단기는 물청소작업이 불필요하였다. 따라서 전체적으로는 1차 프로토타입은 기존 장비에 비해 생산성이 향상된 결과를 기대할 수 있다. 향후 연구에서는 국내의 도로포장 유지관리 환경에 최적화된 장비 개발을 위하여, 추가되거나 보완된 모듈들의 경량화, 물 분사 모듈과 흡입모듈의 기계적 결합 개선, 절단모듈의 출력향상, 전체 시스템의 튜닝을 통한 안정화 등이 추진될 필요가 있다.

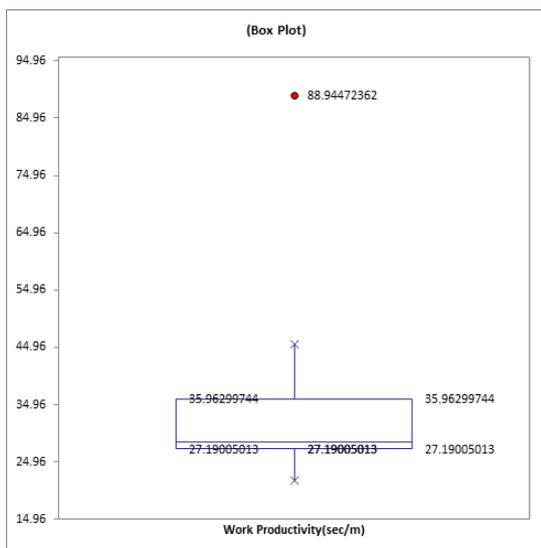
이에 반해 1차 프로토타입의 경우, 데이터의 이상치를 제외하고 m당 27.1~35.9초의 작업시간이 나타났으며, 평균 작

업생산성은 36.0초/m로 분석되어 기존장비에 비해 다소 빠르게 작업되는 것으로 나타났다(Table 1)(Fig. 23). 그러나 1차 프로토타입의 사례 중에는 88.9초/m의 극단이상점이 있었다. 이 사례의 절단작업을 살펴보면 폴리머 콘크리트 포장의 열팽창에 의한 과부하, 엔진 과열 등으로 인해 시동거짐이 6회 발생하였고, 이로 인해 5.5분이 소요되었다. 또한 장비점검으로 인해 1분을 소요하는 등 생산성이 저하요인이 과다하였다. 이와 같은 문제가 포함된 소요시간은 생산성 저해요인으로 크게 작용하게 된다.

Fig. 23. Box Plot of Development Equipment
