레일연마에 따른 레일 파상마모 저감 효과 분석을 위한 실험적 연구

Experimental Study to analyze Effect of Rail Corrugation Reduction according to Rail Grinding

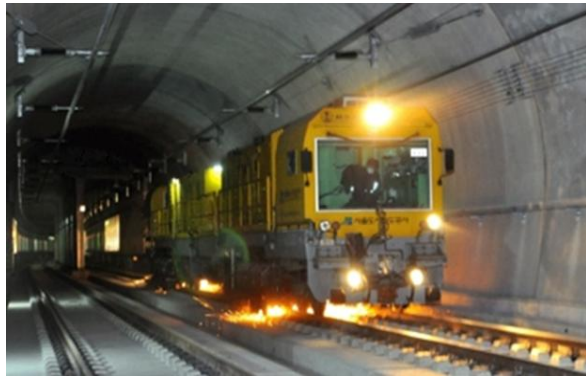
(a) Rail grinding car

본 연구에서 수행한 레일연마에 사용 된 레일연마차는 그림 1(a)와 같이 2량 1편성으로 구성된 연마차량으로서, 그림 1(b)와 같이 1량에 2개의 유닛(Unit)이 설치되어 있어 총 8개의 연마석으로 구성되어 있다.

그림 1. 레일연마차 전경 및 연마석 구성도
 Figure 1. Photograph of rail grinding car and unit arrangement

레일연마차 1편성에 총 4개 유닛, 16석으로된 차량의 전경은 그림 1과 같다. 따라서 레일당 1Pass 주행 시 총 8개의 연마석에 의해 레일은 연마되는 구조이다. 본 연마차는 연마석별 15°(-)70°까지 연마각도를 조정하여 레일형상(Profile) 복원이 가능하다.

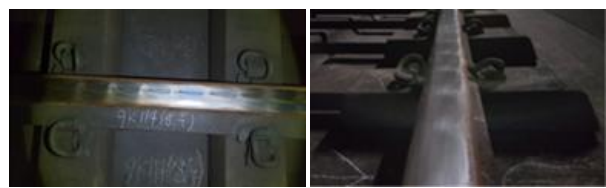
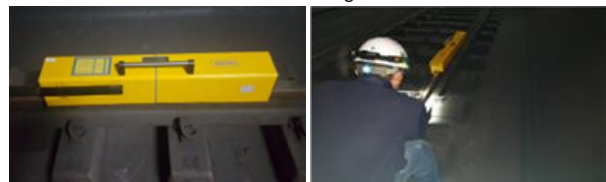
그림 2. 레일표면 요철측정 전경
 Figure 2. Photographs of field test (rail surface roughness)

레일연마 전, 후에 따른 레일표면 요철량 변화를 분석하기 위해 휴대가 용이한 레일직진도 검사기(Railprof)를 이용하여 레일파상마모 구간에서의 레일 연마 전, 후에 대한 레일 요철량을 그림 2와 같이 측정하였다[1]. 레일요철 측정의 범위는 각 측정지점을 중심으로 좌우 1.5m씩 지점별 3.0m를 측정하였고, 측정 장비의 1회 측정 길이는 1.0m 측정가능하며 0.5m를 중복하여 측정하여 측정 지점별 5회 측정하였다.

(a) Rail corrugation

(b) Railprof

(c) Instrumentation device

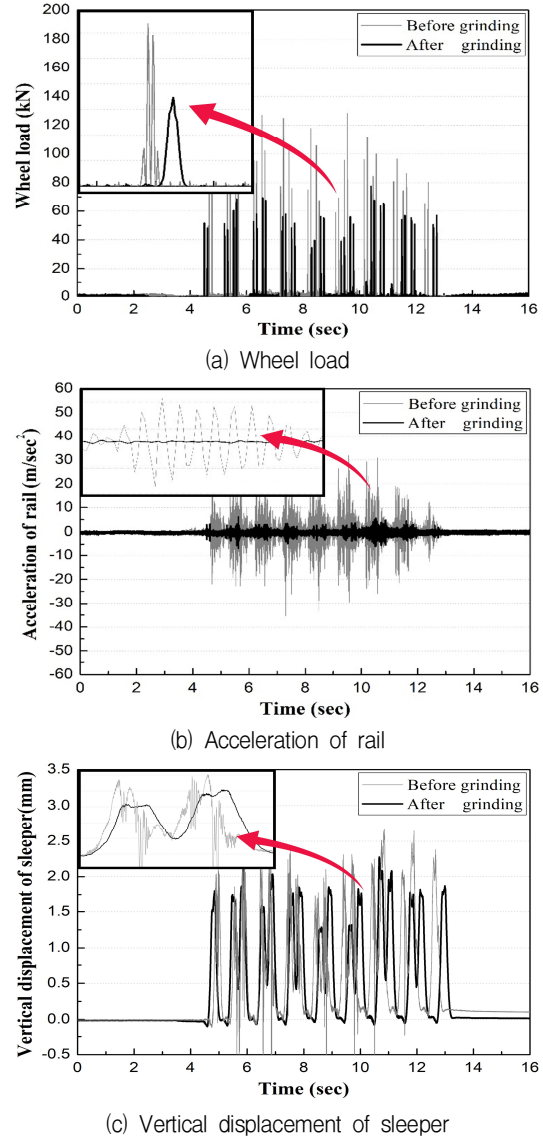
그림 5. 궤도부담력 측정결과 (track force)
Figure 5. Measurement results (track force)

레일 파상마모가 발생한 구간에서 운행중인 열차를 대상으로 레일연마 전, 후 궤도부담력 (동적 윤중, 레일 가속도, 침목 수직변위) 측정결과를 그림 5와 같다.

레일연마 전, 후 궤도부담력 측정결과 레일 연마 전 동적 윤중, 레일 가속도 및 침목 변위는 레일표면에 발생된 요철의 영향으로 최대응답의 피크값이 크게 증가하는 것으로 나타났으며 레일연마 후 요철량이 감소하여 레일 연마 전에 비해 궤도응답의 피크값이 현저하게 감소하는 것으로 분석되었다. 침목 수직변위에서 (-)변위가 발생한 것은 레일은 일정한 간격의 침목으로 지지된 연속된 보로 침목지지점에서 큰 하중에 의한 부분력의

영향으로 판단되며 그림 5(c)와 같다.

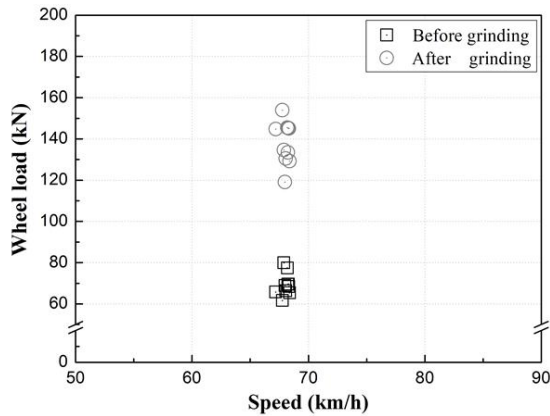
(a) Wheel load

레일 파상마모가 궤도에 미치는 영향력을 평가하기 위하여 레일 파상마모가 발생한 위치에 궤도계측을 수행하였으며 레일연마에 따른 궤도부담력 변화(동적 윤중, 레일가속도 및 침목 수직변위)는 그림 6과 같다.

그림 6. 레일연마에 따른 궤도응답 영향분석
 Figure 6. Effect of track response by rail grinding

그림 6과 같이 동적 윤중은 약 49%가 저감, 침목 수직변위는 약 18%, 레일가속도는 약 76%가 저감되었으며 레일 연마 전에 비해 레일 연마 후 궤도부담력이 현저하게 감소되었을 뿐만 아니라 동적 윤중의 발생범위가 비교적 일정한 범위에 분포하는 것으로 나타나 레일 표면 요철 제거를 통한 동적 윤중의 변동수준이 감소된 것으로 분석되었다.

2) 레일 연마를 통한 레일 파상마모 저감 및 이에 따른 궤도부담력과 궤도의 동적응답 변화를 분석한 결과 동적 윤중은 약 49%가 저감, 침목 수직변위는 약 18%, 레일가속도는 약 76%가 저감 되었으며 레일 연마 전에 비해 레일 연마 후 궤도부담력이 현저하게 감소되어 레일 요철을 감소시키기 위한 레일연마는 매우 효과적임을 실험적으로 입증하였다.
