영상정보 기반 지하매설관 정밀 위치조사 기술 소개

Introduction to Image Processing Technology for Precise Positioning of Underground Buried Lifelines

유 병 현¹⁾ · 천 장 우²⁾ · 이 철 희¹⁾ · 이 임 평²⁾ · 이 장 근¹⁾ · 강 재 모[†]

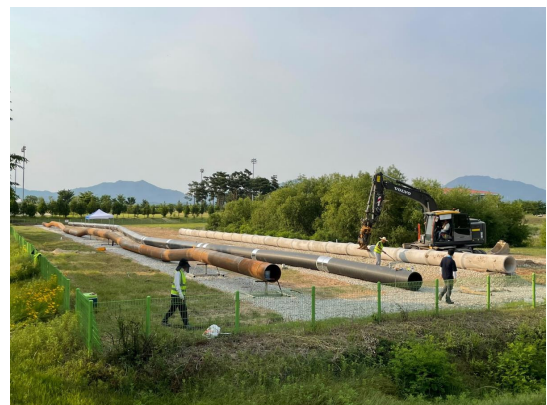
Fig. 3. Preparation for field test (steel, double-wall, con'c from the left)

파일럿 테스트 현장을 구축하였다. 테스트 현장은 한국건설기술연구원 안동하천실험센터에 길이 100m, 폭 25m의 부지에 총 3개의 관종(Table 2)에 따른 다양한 선형으로 구성하였다(Fig. 3 and 4).

매설관 이동형 조사장비 Pilot Test 실증 실험장은 내경이 600mm의 3종(강관, 이중벽관, 흙관)의 관을 설치하여 무인 이동체 구동시험 및 매설관 위치정보 수집 환경을 조성하였다. 실험부지의 지반의 안정성을 고려하여 원지반 보강 및 잡석을 시공하여 지반 침하에 의한 매설관의 변형이 발생하지 않도록 조치하였다.

강관은 사용압력이 비교적 낮은 증기, 물, 가스, 공기 등의 배관에 사용되는 탄소강 강관 KS D 3507를 사용하였다. 강관은 도금을 하지 않은 흑관이며, 한 분당 길이 6m, 두께 7.9mm이며, 총 길이는 100m로 연장하였다. 매설관 이동형 조사 장비의 등관능력을 평가하기 위하여 파이프의 종단면 경사를 5° 범위에서 높낮이를 조절하였다.

충격에 강하도록 제조된 관이다. 주로 아파트 및 주택 현장에 우수관으로 사용된다. 실험장 구축에 사용된 이중벽관은 한 분당 길이 6m, 두께 39mm이며, 총 길이는 100m로 연장하였다. 조사장비의 주행성 및 위치 인식을 점검하기 위해 높이 단차를 최소화하고 지표에 S자 형태로 설치하였다.

실험장 구축에 사용된 흙관은 주로 상하수도관에 사용되는 철근콘크리트관으로 조적이 치밀하고 강도가 뛰어나며 외부나 내부의 압력에도 강하다. 조사장비의 성능검증을 위해 일방향 1° 경사구배로 50m를 시공하였다.

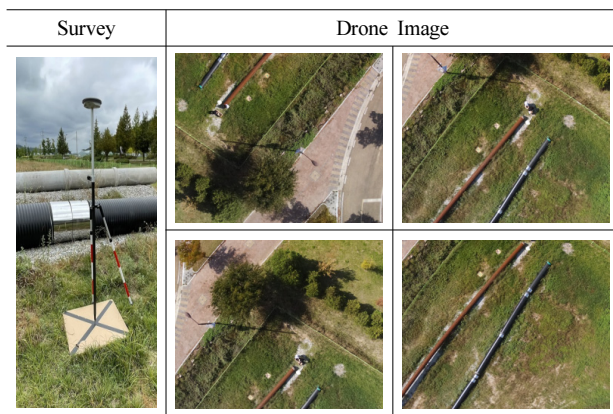
Fig. 6. Survey and drone image

며, 총 99장의 영상과 영상의 위치/자세를 정확하게 추정하기 위한 기준데이터로 지상기준점 20점을 취득하였다. 지상 기준점과 드론 영상을 사진측량 소프트웨어인 Metashape을 이용해 처리하고, 실험지역 3차원 모델을 생성하였다(Fig. 6 and 7). 생성한 3차원 모델로부터 로봇이 이동한 경로를 매설관 상단의 좌표를 측정하여 계산하였으며, 로봇의 이동 거리를 측정한 결과는 97m, 97.5m, 49.2m였다.

매설관 위치 추정 결과를 평가하기 위하여 매설관의 정확한 길이를 측정할 수 있도록 드론 영상을 활용하였다. DJI 사의 Phantom 4 드론을 활용하여 데이터를 취득하였으
