고속철도 차륜담면의 마모 특성에 관한 연구

A Study on the Wear Characteristics of Wheel Profile for High Speed Rolling-stock

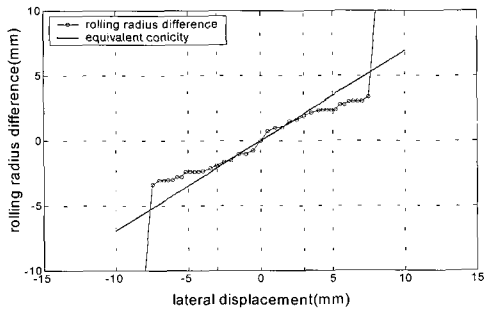
Fig. 5. Equivalent conicity from wheel/rail contact analysis

을 수행하여 구한 접촉점 분포의 일례를 나타낸다. Fig. 5는 접촉점 해석을 통하여 윤축 좌우 횡변위에 대한 좌우차륜의 구름반경차(rolling radius difference)를 구하고 이 선도로부터 일차함수로 모델링하여 구한 등가담면구배 산출 사례를 나타낸다.
