유한요소법을 이용한 진전사지 삼층석탑의 전산해석

Computational Analysis of the Jinjeonsaji Three-Storied Stone Pagoda
through the Finite Element Method

김균호, 정재웅

경원대학교 기계자동차공학과

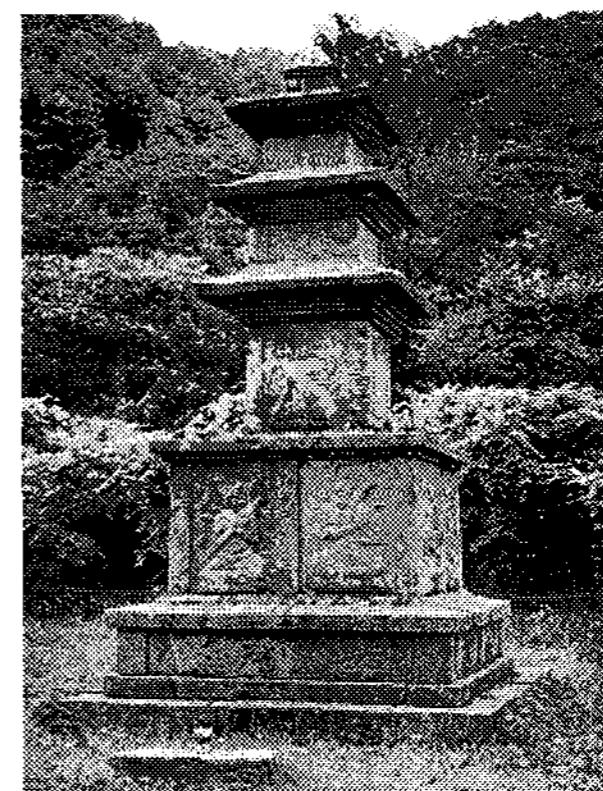
그림 1. 진전사지 삼층석탑

진전사지 삼층석탑[그림 1]은 1966년 국보 제 122호로 지정되었으며, 강원 양양군에 위치한 통일신라 8세기 후반에 건조된 불탑으로 진전사의 옛터에서 있는 높이 약 5m의 3층 석탑이다[5]. 통일신라 석탑의 전형적인 모습으로, 2단의 기단 위에 3층의 탑신을 올려놓은 모습이다. 아래층 기단에는 천의 자락을 흘날리는 비천상(飛天像)이 사방으로 각각 둘씩 모두 여덟이 양각되었고, 위층 기단에는 구름 위에 앉아 무기를 들고 있는 팔부신중(八部神衆)이 사방에 둘씩 양각되었다. 1층 탑신에는 사방불(四方佛) 각 면마다 양각되어 있다. 지붕돌은 처마의 네 귀퉁이가 살짝 올라가 경쾌하며, 밑면에는 5단씩의 받침을 두었다. 3층 상륜부(相輪部)에는 머리장식은 모두 없어지고 노반(露盤)만 남아있는 것으로 알려져 있다[6].

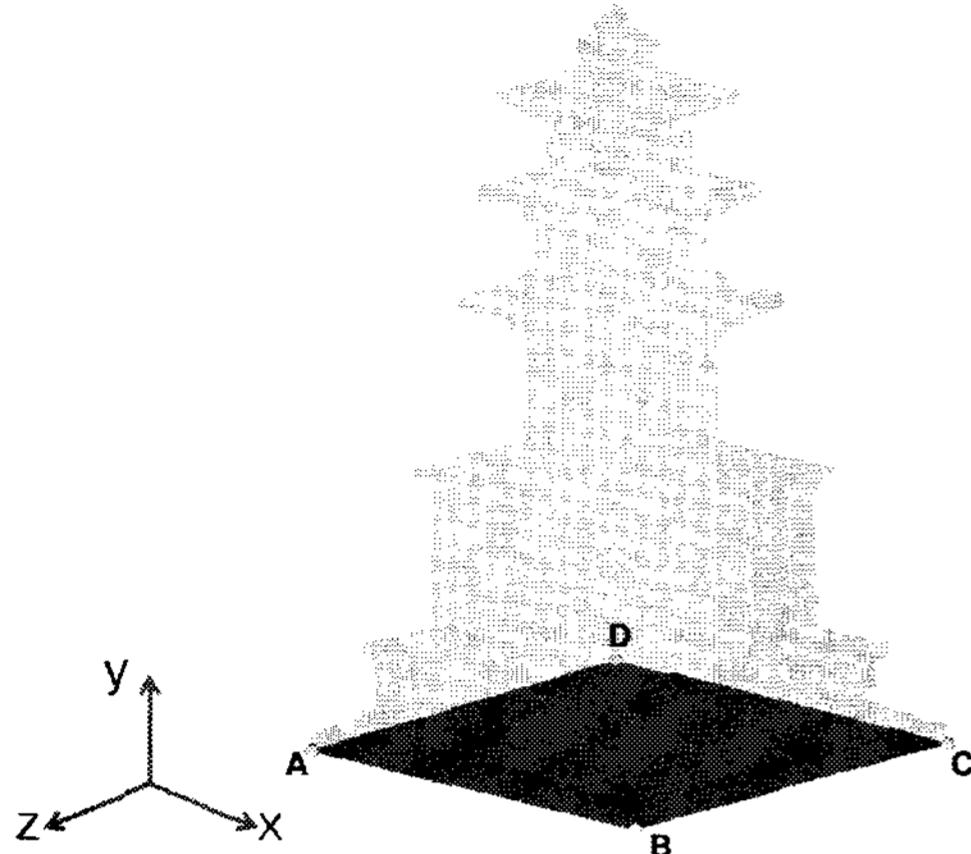
그림 6. 석탑의 경계조건

F.E.M. 해석을 위해 설정한 탑의 경계조건은 기본적으로 지면과 접촉하는 기단의 바닥면[그림 6]의 붉은 면은 상하로의 움직임(Y축 방향)이 없도록 고정하고, 그림 6의 A점은 X, Y, Z 축의 움직임, B점은 Y, Z 축의 움직임, C점은 Y축 움직임, D점은 X, Z 축의 움직임을 고정했으며, 탑의 자중을 하중으로 설정하였다[10].

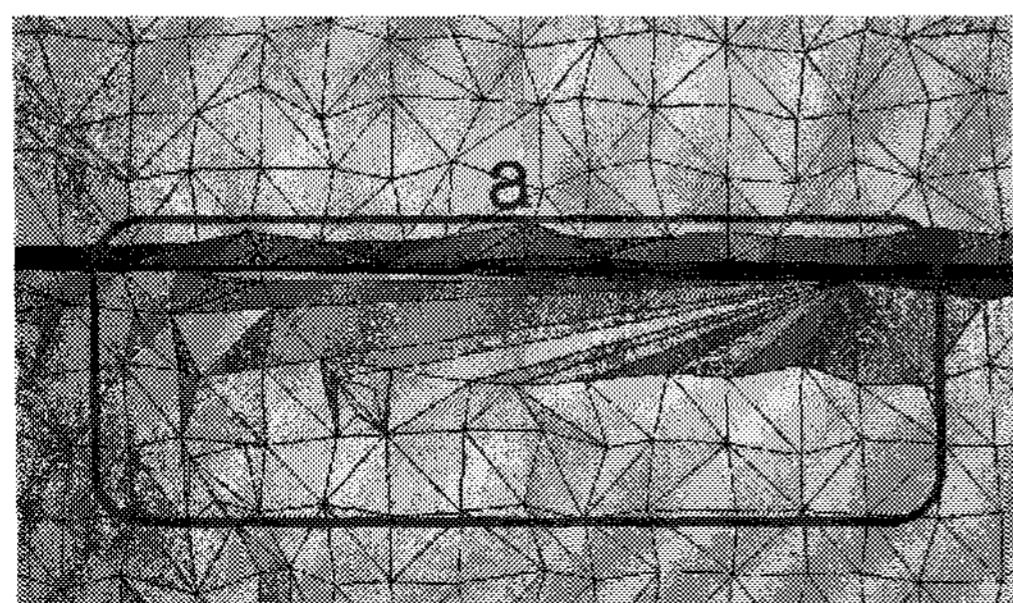
그림 7. 3D 스캔 모델

다음 [그림 7]은 3D 스캔 한 모델이고 [그림 8]은 스캔 데이터의 문제점을 모두 수정 후 다시 mesh 작업을 한 후의 모습이다. 앞에서 언급했던 문제들의 수정을 위해 전체적인 Model을 수정했으며 [그림 7]의 a 부분과 [그림 8]의 b 부분을 비교해보면 불량 mesh들이 개선된 것을 알 수 있다.

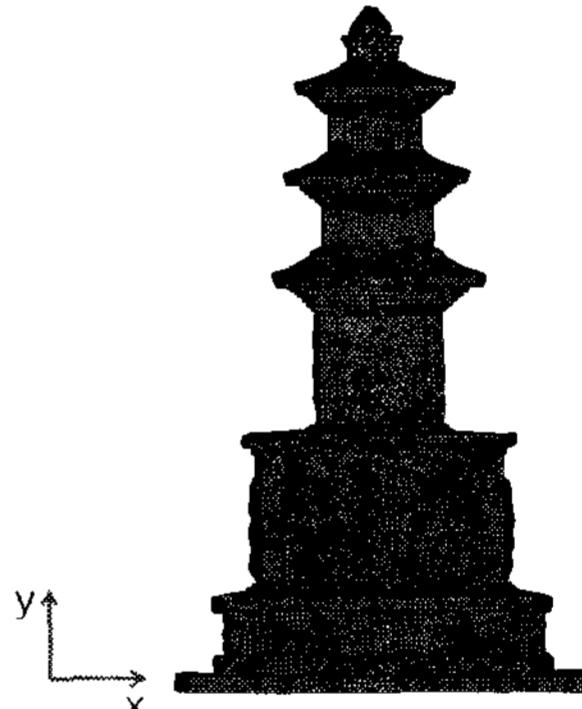
그림 9. 석탑의 완성된 3D 모델링

다음 [그림 9]는 불량 mesh들을 모수 수정한 후 3D 모델링이 완료된 석탑의 모습이다.
