## 소각장과 펌프의 이상소음 제어

### A Noise Control of the Incineration Plant and the Pump

W.H.JOO, J.H.PARK, J.G.BAE, K.Y.CHUNG

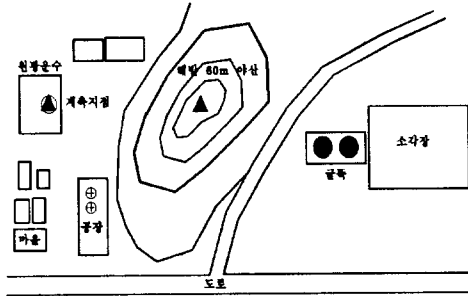
Fig. 1 소각장과 인접 주택가의 배치도

폐기물 처리시설인 소각동(설치위치는 Fig. 1 참조) 내의 I. D. Fan이 가동할 경우, 팬(fan) 주위(98 dB)와 소각장옆 산 너머의 인접 주택가(72 dB)에서 상당히 높은 이상소음이 발생하였으며 계측된 소음수준은 사양서에 언급된 허용치(팬 주위 : 90 dB, 마을 : 50 dB)를 초과하였다. Fig. 2에서 보는 바와 같이 폐기물을 태운 후 발생한 배기가스는

팬에 의해 굴뚝으로 배출되게 되는데 이때, 소각장 내에서 발생한 소음이 팬주위는 물론이고 굴뚝을 통하여 산 너머 인접마을까지 전파되어 민원이 발생하였다. 따라서 현장 계측과 분석을 통해 발생한 이상소음의 원인을 규명한 결과 팬 자체에 문제가 있어 소음이 발생한 것으로 판명되었으며, 가장 현실적인 소음저감책으로 팬과 굴뚝의 연결부위에 소음기를 설치하여 소음을 저감시킬 수 있었다.

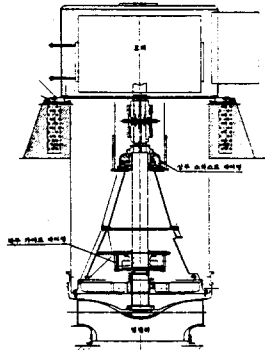
Fig. 7 CCWP의 개략도

동종의 CCWP(Condenser Circulating Water Pump, Fig. 7참조) 2 대가 특정 원자력발전소에 설치되어 있는데, 그 중 한 펌프가 축계 상부 스러스트베어링(thrust bearing)에서 이상소음이 발생하여 공사가 지연되고 있었으며, 현장에서는 문제를 해결하고자 다양한 방법을 검토하였다. 이때, 대상 펌프의 이상소음 현상을 간략히 정리하면 다음과 같다.

(a) 이상소음은 펌프 기동후 3 ~ 4 시간이 경과하면 서서히 발생하고, 축의 한 회전당 1회 또는

2회 연속적으로 망치로 두드리는 소리와 유사함.

- (b) 펌프를 정지시킨후 바로 재가동하면 소음은 기동 즉시 발생하는 것이 아니라 3 ~ 4 시간이 경과한 후 발생.
- (c) 이를 해결하고자 현장에서 상부 베어링을 분해 및 교체하였으나 펌프 재가동후 9시간만에 소음이 발생하였으며, 다시 기동을 할 경우 소음 발생에 소요되는 시간은 갈수록 줄어듬.

따라서 이상소음 발생원인을 구체적으로 추적하기 위하여 펌프 기동시부터 소음 발생 시간까지 약 30분 내지 1시간 간격으로 상·하부 계측점에서의 진폭비와 위상차를 구하였다. 이중 Y방향에서 축 회전수의 1차성분에 대한 것을 Table 4에 나타내었다. 이를 살펴보면, 시간이 경과하면 할수록 진폭비는 증가하고, 위상차는 감소하고 있음을 알 수 있다. 이는 축의 금속부분과 베어링이 접촉하여 마모(wearing)가 존재할 경우 나타나는 현상이다. 이상으로부터 앞서 기술한 이상소음 현상에 대한 원인규명이 가능하게 되었다. 즉, 초기 혼합(angular + offset) 정렬불량(misalignment)에 의해 축 중심이 과도하게 편심되고, 이에 하부베어링 위치에서 축과 베어링의 금속접촉(white metal touching)에 의한 마모가 진행되어 일정시간 이상이 되면 상부 스톱스트 베어링에서 과도 휘돌림 진동에 의해 이상소음이 발생하는 것으로 판단된다.
