Electric Steam Boiler형 Heating Element 파손원인 규명

A Failure Analysis of Heating Elements in Electric Steam Boiler

김양수, 권택규, 이상혁, 한종만, 한상영
대우중공업(주) 옥포조선

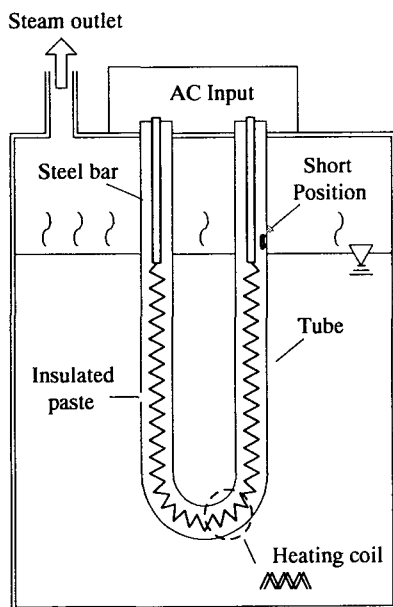
Electric Steam Boiler의 구조는 Fig. 1에 보여주고 있으며, Heating Element가 4개 설치된 Boiler로서, 용존산소($\leq 0.05\text{ppm}$), pH(9~11), Chloride($\leq 50\text{ppm}$) 등이 조절된 관수를 사용하여 가열하고 Steam을 발생시키게 된다. 여기서 관수는 보일러 내의 Scale 방지 등의 목적으로 수처리제(인산염 성분)를 첨가하여 사용한다. 그리고 각각의 Heating Element는 Tube가 12개로 구성되어 있으며, 각 Tube의 내부 쪽은 분리나 접촉 방지를 위해 결속되어 있다. 내부는 발열체의 코일을 연결하는 철심과 알루미늄계의 절연 Powder Paste로 구성되어 있고, Heating Element Tube는 외경이 11 mm, 두께가 1 mm이며, 재질은 Stainless Steel(SUS) 321을 사용하였다. 여기서 문제된 Boiler의 Heating Element는 Tube가 부풀림되어 파손되었다. 특히 파손된 Heating Element는 상당히 변형되어 있었고, Steam과 관수의 경계선상에 있는 동일한 위치에서 Tube 표면에 1개이상의 단락된 흔적을 발견할 수 있었으며, 단락된 흔적은 Fig. 2에 나타내고 있다. 또한 Fig. 3에 보여 주고 있는 Heating Element Tube의 단면을 보면 저항용접에 의해 제작된 것으로 판단되며, 부풀림 되어 파손된 부위는 Seam 용접부가 아닌 모재부에서 Metal Flow Line을 따라 파손되어 있었다.

Fig. 1 Schematic diagram of electric steam boiler system
