# 변압기 오일펌프용 추력베어링 마모 개선 사례

최 원 호, (주)효성 기술연구소

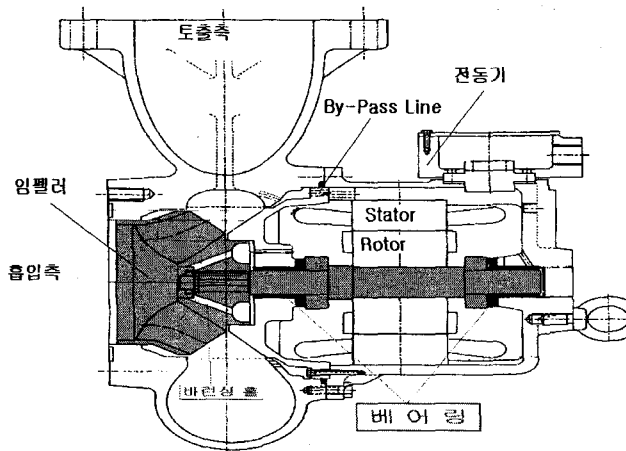
그림 1 오일펌프의 단면도

오일펌프의 사양과 절연유의 특성을 표 1에 나타내었다. 그림 1은 오일펌프의 조립단면도를 나타낸다. 펌프 운전 중 한 대가 시험운전 중 과전류로 인해 펌프가 트립되어 분해 점검을 실시한 결과, 임펠러 축의 추력베어링에 마모가 발생하였다. 그림 2와 3은 임펠러축의 추력 베어링과 전동기축을 나타낸다.
