## 경남 사천시 곤명면에서 발생한 재활성된 산사태에 관한 연구

### The Study of A Reactivated Landslide That Occured in Gonmyeong-myeon, Sacheon city, Kyeongnam-do

**SYNOPSIS :** This study was carried out to understand the cause and processes of a reactivated landslide that occurred in Gonmyeong-myeon, Sacheon City, Kyeongsangnam-do. For the study, geologic mapping, geophysical exploration, boring, laboratory testing, and slope stability analyses were conducted. The landslide area has geologic conditions that are prone to slope failure, due to the past landslide. The trigger that caused the landslide was removal of lateral support by excavation of the toe of slopes.

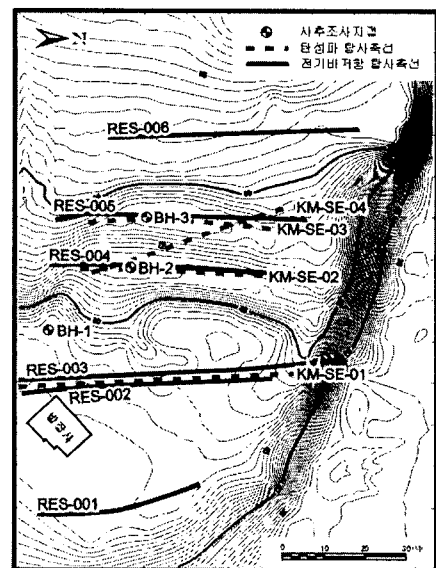
그림 3. 시추조사와 지구물리 탐사 위치

지하지질구조 및 파쇄대 또는 활동면의 위치파악, 그리고 지층의 수직분포특성을 파악하기 위하여 시추조사와 함께 지구물리탐사(전기비저항탐사와 굴절법 탄성파탐사)를 수행하였다. 전기비저항탐사는 웬너배열(Wenner array)과 쌍극자배열(Dipole-dipole array)을 이용하여 5개 지점에서 각각 실시하였고, 굴절법 탄성파탐사는 4개 측선에 대하여 실시하였다(그림 3).

시추조사는 붕괴시 활동(sliding)이 일어난 방향과 같은 방향을 따라 사면의 선단부에서 1개소 그리고 사면의 중, 상부에서 각각 1개소를 선정하여 수행하였다(그림 3). 시추심도는 산사태를 일으킨 활동면 아래의 기반암을 확인할 수 있는 깊이까지로 하였다. 실내시험은 암석과 절리충전물내의 점토광물 함량과 점토광물 종류를 파악하기 위하여 편광현미경 관찰과 X-선회절분석(XRD)을 각각
