# 도심에 설치된 가로등설비의 현장실태 분석

( The Field Situation Analysis of Street Lamp Which is Established in The Urban)

한운기\* · 한기봉 · 길형준 · 최충석

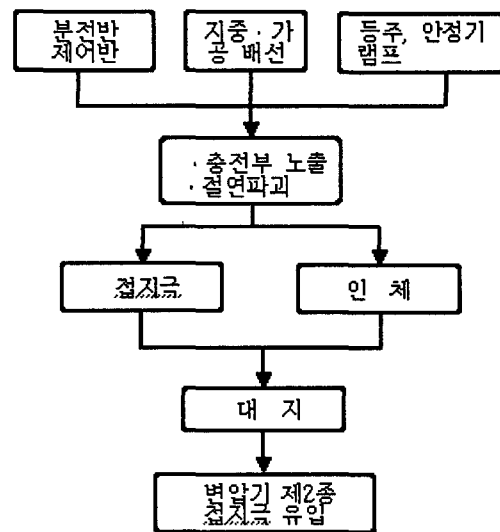
침수시 발생하는 지상변압기와 등주사이에서 발생하는 누전경로를 살펴보면 그림 1에서 보는 바와 같이 분전반(제어반), 지중 및 노출배선의 손상부분 및 장기간 열화에 따른 접속단자의 절연파괴 부분, 등주 내부의 충전부 침수로 인한 안정기, 램프 절연파괴 등으로 발생한 누설전류는 접지극 또는 인체를 통하여 대지로 흘러 변압기 제2종접지극으로 유입되는 누전경로를 구성함을 알 수 있다.

그림 1. 도로 전기시설물의 누전 경로

Fig. 1. Leakage current path of the road electrical installations
