수해복구 현장 시공사례
(영동선 분천~승부간 각급천 제1,2교량)
A Case study on a flood disaster restoration work

따라서 본 논문은 ‘영동선 분천~승부간 각급천 1,2교량의 긴급수해복구 시공사례를 통한 단기간의 수해복구 방법을 제시하여 비상 복구시에 도움이 되고자 한다.

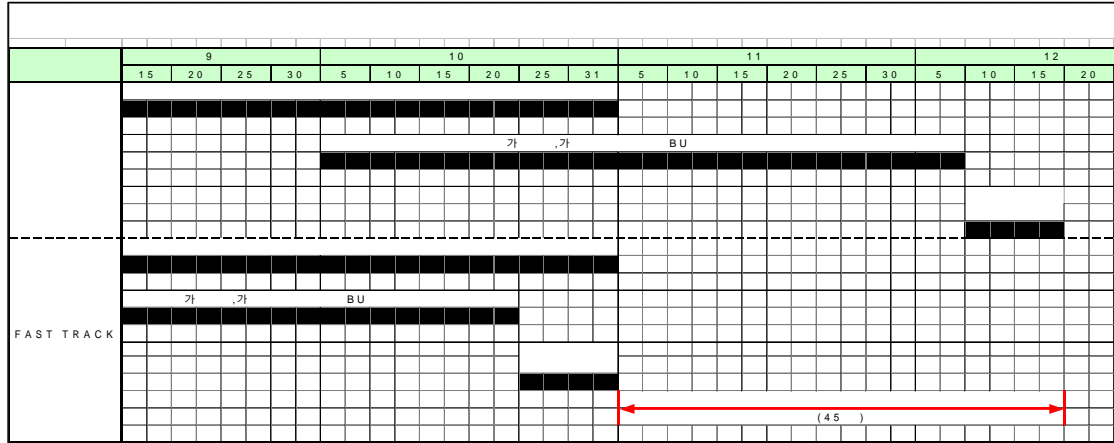
Fig.5 일반공정표와 Fast Track방식을 도입한 공정표

Fast track 방식도입으로 Fig.5에서 볼 수 있듯이 공기일수의 단축과 경제적인 효용을 얻을 수 있었다.

이 방식은 시공을 하면서 동시에 설계를 병행하는 방법으로 전통적인 설계-구매 / 계약-시공의 직렬식 진행과 설계, 구매 및 계약, 시공의 각 단계를 일정기간 중첩해서 진행하는 즉, 병렬식 진행 방식을 말한다. 본 교량의 경우는 상부 빔 설치할 시 총11 경간 중 3경간을 우회(석포⇒태백⇒영월⇒제천⇒단양⇒영주⇒봉화⇒분천)시켜 설치하였고 설치기간동안에 육상 유실부(터널포함, L=400m)를 복구하는 즉, 가복구와 본 복구를 병행 시행하는 방법을 이용하여 공기단축, 원가절감, 열차 운행 중 안전사고 사전차단 등의 효과를 볼 수 있었다.

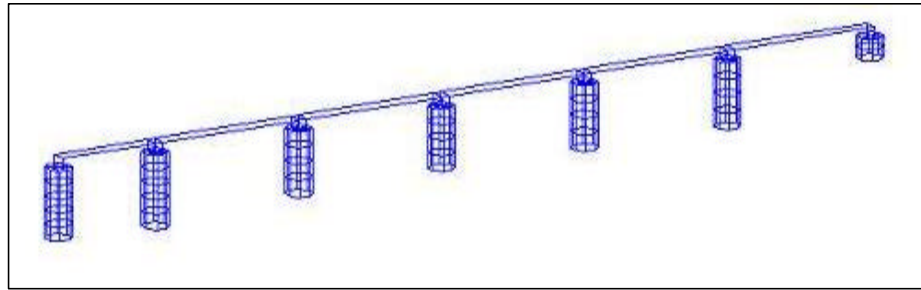
Fig.7 각급천 1교 모델링

표 1, 2, 3은 FEM해석을 통해 재시공된 교량의 응력값 산출을 통해 안전도 검사를 실시하였다.

표1,2,3에서 알 수 있듯이 응력, 전단력, 처짐의 경우 허용값보다 작게 나왔으므로 본교량은 안전함을 알 수있었다.

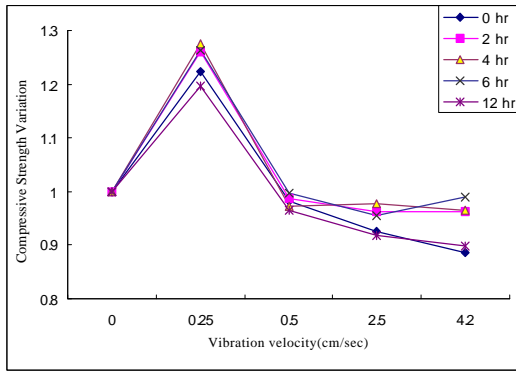
Fig.6 진동 속도에 따른 압축강도

교량 진동해석에 의하면 열차주행속도 50km/h(시간이력(Time History Funtion)해석)일 경우 최대 연직 처짐에 의한 진동속도는 0.0073 cm/s로 나타났다. Fig. 6~7에서도 볼 수 있듯이 진동속도 0.25cm/s까지는 오히려 강도가 높아지고 그 이후부터 강도저감이 이루어지는 것을 보았을 때 본 교량에서는 진동에 따른 콘크리트의 강도저하는 나타나지 않으므로 크게 문제될 것이 없다고 보았다. 미국토목학회 (ASCE)에서도 타설 후 12시간 내의 콘크리트에 최대진동속도 0.254cm/s의 기준을 사용하고 있다. 또한 굳지 않은 콘크리트에 미치는 영향은 콘크리트 설계 강도를 통상 5%미만 감소시키므로, 이에 보강 방안으로 각급천의 경우 콘크리트 기준 배합강도를 $f_{ck}=240\text{kgf/cm}^2$ 에서 $f_{ck}=270\text{kgf/cm}^2$ 으로 상향 타설 함으로서 교량의 안정성을 확보하였다.
