A Failure of disturbed natural-slope ground caused by cutting slope

¹⁾, Kwang-Hee NAH, ²⁾, Buhm-Soo Chang, ³⁾, Chang-Gun Shin,
⁴⁾, Yong-Soo Kim, ⁵⁾, Yong-Ki Choi

SYNOPSIS : When it was a localized torrential downpour last year, a natural-slope fell down above a cut-slope. They were caused that stress was opened by cutting slope, ground water level rose quickly and a ground mass strength fell etc. So volume of ground mass increase because of that reasons, finally the disturbed ground was collapse.

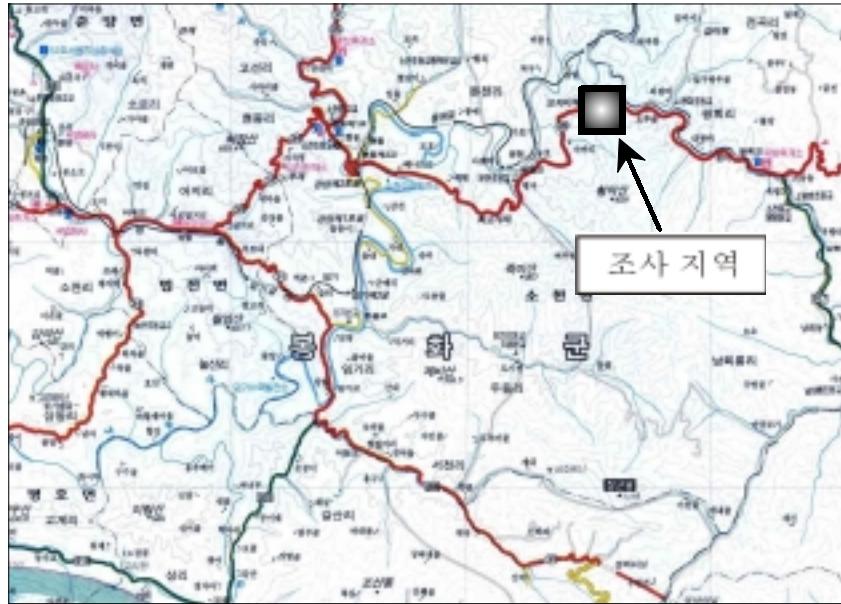
그림 2. 연구 지역의 지형도

2003년 9월경 태풍 매미로 인하여 집중 강우에 의한 상부자연사면에서 표층붕괴가 발생하였으며, 총 붕괴규모는 폭 40m, 길이 30m, 높이 15m, 두께 2m 내외이다. 절토사면에는 상단부에서 소규모 원호파괴가 발생했으나 상부자연사면에서 대규모 표층파괴가 발생하였다. 상부자연사면의 표층은 자갈과 사질토가 섞여있고 수분이 많이 포함되어 있으며 두께는 약 2m 내외이다. 또한 수목이 조밀하게 분포하고 있으며 전도된 수목을 관찰한 결과 뿌리가 넓게 퍼져있는 형태로서 상부자연사면에 분포한 수목은 표층에 뿌리를 내리고 있는 것으로 판단된다.
