열교환기의 경년열화 평가

오환섭(경희대학교), 정효진*(경희대학교), 박상필(경희대학교), 손두익(한국산업안전공단)

Evaluation on Degradation of Heat exchanger

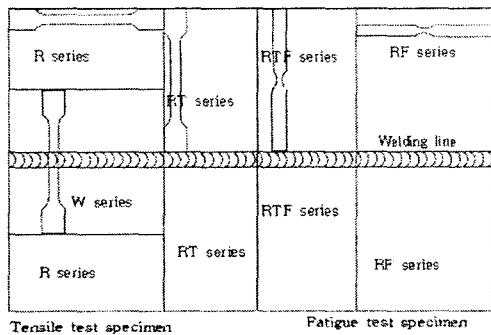
Fig 2. 시험편 및 시료

시험편은 동체의 길이방향, 원주방향, 용접부의 경년열화 정도를 비교할 목적으로 Fig 2와 같이 시료에서 제작하였다.

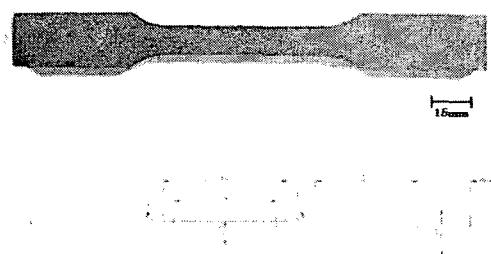
Fig 3. Shape of test specimen

경년열화 정도가 하중방향에 따라 재료의 강도에 어떻게 나타나는가를 측정하기 위하여 정적인장강도와 항복강도의 시험을 위한 시험편은 Fig 3의 (a)와 같으며, 반복하중에 대한 파로정도를 측정할 목적으로 Fig 3의 (b)와 같은 시험편의 형상으로 가공하고 시험하였다.

(a) Tensile test specimen

(b) Fatigue test specimen
