건설중장비 하부주행체의 고장분석

2006. 05. 19.

신뢰성평가센터 선임연구원 이영근

신뢰성평가센터

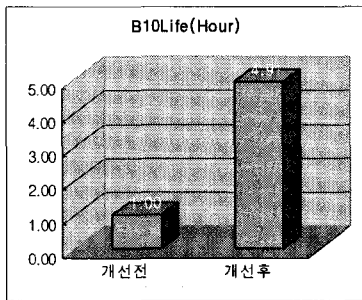
1. Front Idler

- 기능 : Tension 유지, 장비이동, Track Guide
- 세부 구성 부품 : Body (Shell), Shaft, Bush, Bearing, Floating Seal, Pin
- 주요 고장 모드 / 고장 메커니즘
 - 1) Rim부 Crack 발생 및 파손 / 집중 하중 인가, 강도부족
 - 2) 누유 / 토사침입에 의한 Seal Lapping면 마모 및 파손
 - 3) Rim부 마모 / Abrasive Wear(토사마모)
- 개선사례
 - 1) 열처리 사양 변경 (균질화 열처리) 강화
 - 2) 형상변경, Floating Seal 품질개선

구분	개선전	개선후
MTTF	1.00	8.91
B10	1.00	4.91
Shape Parameter	2.11	1.38

▣ 주요 고장 현상 및 개선 추진 이력

[고장 양상]

- 1) Shell의 Rim부 Crack 발생 및 파손 -> 불안정한 열처리
- 2) 조기 과다마모 발생 -> 열처리 불량

[개선 사항]

- 1) Shell의 열처리 품질개선
- 2) Rim부 고주파 품질 개선(경화패턴, 경화깊이 규정)

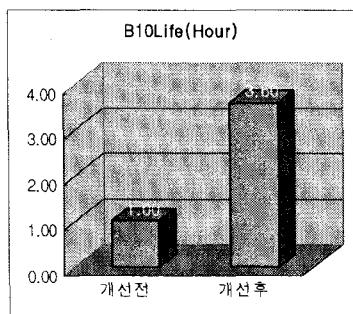
4.Sprocket

- 기능
: Track 구동
- 세부 구성 부품
: Sprocket, Bolt
- 주요 고장 모드 / 고장 메커니즘
 - 1) Bolt 풀림 / Bolt 체결력 부족
 - 2) 파손 / 일시 파괴 - 이벤트 성 집중하중 증가
 - 3) 마모 / Abrasive Wear(토사마모)
- 개선 사례
 - 1) Bolt 체결력 개선(표면처리 변경)
 - 2) 열처리 개선(경화패턴)

구분	개선전	개선후
MTTF	1.00	5.67
B10	1.00	3.60
Shape Parameter	1.22	1.01

▣ 주요 고장 현상 및 개선 추진 이력

[고장 양상]
