화학 플랜트용 칼럼 믹서의 ADINA/FSI 해석 ADINA/FSI Analysis of Petrochemical Plant Column Mixer

Won-Suk Lee, Goo-Choong Jung and Yeon-Sun Choi

Key Words : Fluid structure interaction(유체 구조 연성), Fluid Induced Vibration(유체 유발 진동), Instability(불안정) Resonance(공진), Mode Shape(모드 형상), Rib Plate(리브 플레이트)

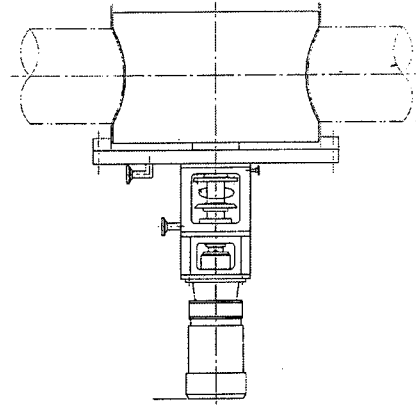
Fig. 10 Flushing equipment

칼럼의 진동 및 로터리 밸브의 리브 플레이트 파손의 원인이 유체의 유입 과정에서 발생하는 불안정과 같은 유체 유동에 의한 것인지를 확인하기 위하여 유체의 유입 과정을 해석하였다. 유체가 유입되는 칼럼 하부의 형상은 Fig. 10과 같다. 양쪽의 관으로부터 유체가 유입되며 내부에 로터리 밸브가 설치되어있다. 로터리 밸브는 하부의 모터와 연결되어 회전하게 된다. 유체의 누수를 막기 위하여 칼럼과 로터리 밸브의 축 사이에 패킹이 되어있다. 유체의 유입 및 유출에 따른 유동에 칼럼에 미치는 영향을 확인하기 위하여 로터리 밸브와 유체가 유입되는 관을 해석하였다.

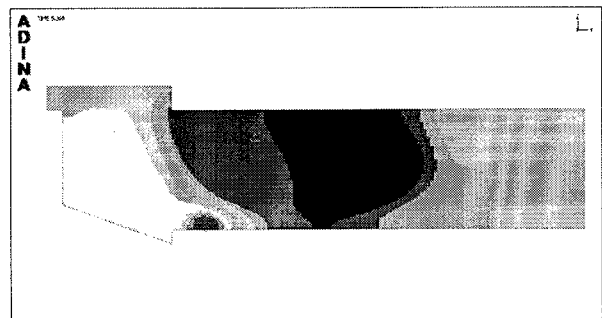
Fig. 11 Pressure distribution without the rib plate

ADINA/FSI를 이용하여 내부 유체의 압력이 최대일 때 유체의 압력을 나타낸 결과는 Fig. 11과 같다. 정현파 형태의 압력에 따라 칼럼으로 유체가 정상적으로 유입되고 있는 것을 알 수 있다.
