550MW 급 초초임계압(USC, Ultra Super Critical) 증기터빈의 Spike Vibration 에 관한 원인 규명 및 대책

Root Cause and Countermeasure on the Spike Vibration of a 550MW Class USC(Ultra Super Critical) Steam Turbine

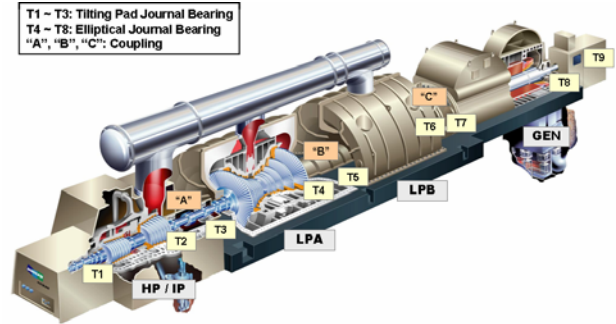
Fig. 1 은 정격출력 550MW 인 초초임계압 증기터빈/발전기의 개략도를 보여주고 있다. 터빈의 정격 운전속도는 3,600rpm 이며, 고·중압터빈(HIP Turbine), 저압터빈(LP Turbine)-A, 저압터빈-B 그리고 발전기로 구성되어 있다. 전체 터빈 로터는 유체윤활 저널베어링으로 지지되며, 고·중압 터빈 로터의 양단 및 저압터빈-A 의 첫번째 베어링으로는

Fig. 1 Schematic of a 550 MW USC Steam Turbine & Generator
