# 고속철도 콘크리트궤도-자갈도상궤도 완충구간의 뜯침목 발생 현상과 대책

## Unsupported Sleepers in Transition Zone between Concrete Slab Track and Ballasted Track : Phenomena and Its Countermeasures

### ABSTRACT

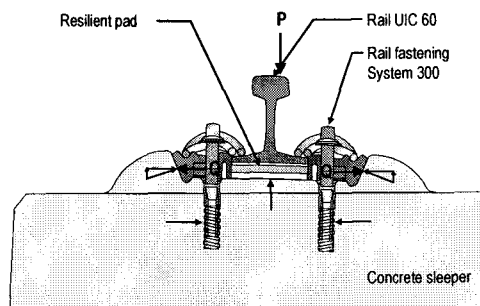
그림 4. 완충구간에 적용된 B35 침목(Vossloh System 300 체결장치용)

뜯침목의 발생과 함께 완충구간에 적용된 B35 침목(그림 4)에서 체결구의 측면을 지지하는 어깨부(hump)와 침목 단부에서 일부 균열과 콘크리트 탈락 등의 손상이 발생했다(그림 5 참조). 특히 어깨부에는 철근보강이 이루어지지 않아서 균열을 제어할 수 있는 방안이 없기 때문에 콘크리트 품질관리가 충분히 이루어지지 않으면 균열 발생 가능성이 높다. 그림 5에서 알 수 있듯이 완충구간의 침목에서는 주로 망상의 미세균열이 발생하였는데 형태로 미루어볼 때 대부분 소성수축과 같은 재료적 원인에 기인하는 것으로 판단된다. 완충구간 침목의 경우 국내에서 처음으로 생산된 데다 소량 생산이었기 때문에 충분한 품질관리가 이루어지지 못한 것으로 추정된다.
