## 국내의 저압지중함의 감전사고 및 점검결과 분석

### The analysis of checking results and electric shock accident happens at domestic and foreign low-voltage handhole

**Abstract** - The increased use of underground power distribution as opposed to overhead lines contributes to the aesthetics of the downtown areas. But there is an inherent risk of accidental electrocution should there be damage to the insulation of the cable because of heavy rain. Should a pedestrian make contact with this cable indirectly, via a man hole cover, electrocution could result.

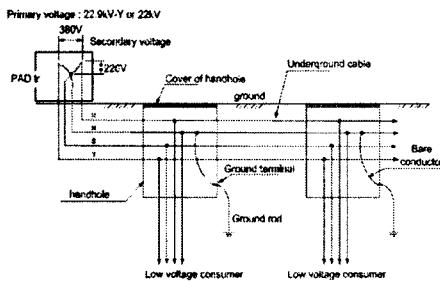
지역개발에 따른 도시화, 도시미관개선을 위해 가공배전선이 지중배전방식으로 전환되고 있으며 특히 지방자치체가 시행된 이후에는 경쟁적으로 전력설비 지중화사업이 활발히 추진되고 있다. 저압수용가에 전기를 공급하는 지중배전선로에는 저압지중함이 설치되며 지중함의 내부에는 그림1과 같이 지중전선의 접속 및 분기를 위한 전선 접속부가 있다.

그림 1 국내 저압지중함의 계통도
