# 스로틀 바디 제어신호 전달용 커넥터의 이상전압 강하 현상 원인 규명

## Root cause analysis on the phenomenon of voltage drop of connector used in the automotive throttle body control

YoungJin Cho, SeogWeon Chang

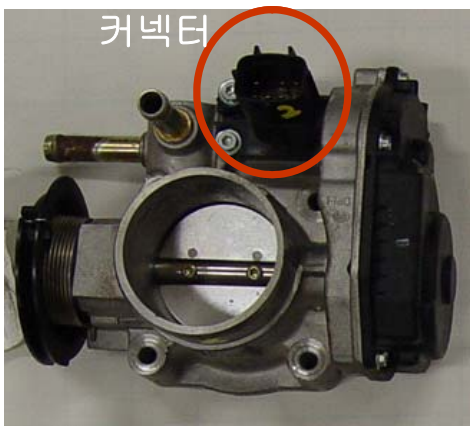
Fig. 1. Connector used in the automotive throttle body control

본 연구의 대상품은 자동차 스로틀 바디를 제어하기 위한 신호 전달용 7핀 커넥터로서 자세현상 및 내부 전기 배선도를 각각 Fig. 1과 Fig. 2에 나타내었다. 커넥터에는 7개의 단자가 있으며 스로틀밸브가 작동하기 위해서는 당연히 연구대상 커넥터와 연결된 상대 커넥터가 있어야 하겠지만 조사를 통해 고장현상이 현 어셈이 자체에 있음을 사전에 파악하였다.

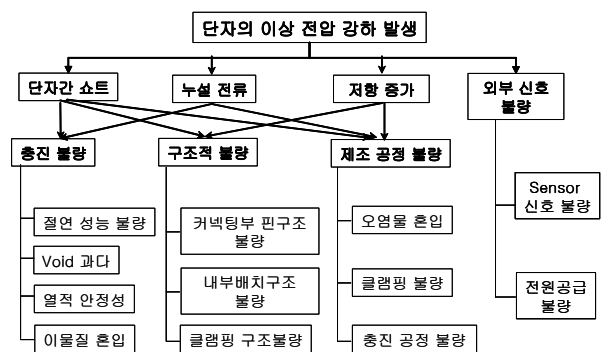
Fig. 4. Logic tree for failure analysis

Fig.4에 보이는 바와 같이 물당재의 충전불량, 커넥터의 구조적인 불량, 제조 공정상의 불량 등으로 인한 단자간 short, 누설 전류의 발생, 연결단이나 접촉단의 저항증가가 주요원인일 수가 있고, 커넥터와는 상관없이 입력되는 Sensor 신호 및 전원 공급으로 인한 신호가 불량하여 출력되

는 신호가 이상이 발생하는 등의 다양한 원인으로 인해 고장이 발생할 수 있다.
