급기가압 제연시스템의 피난문 개방시 방연풍속 형성특성에 대한 현장실험

김 정 엽, 이 동 호*, 김 하 영*

Field Experiments on Features of Airflow through Open Door in Pressure Differential System

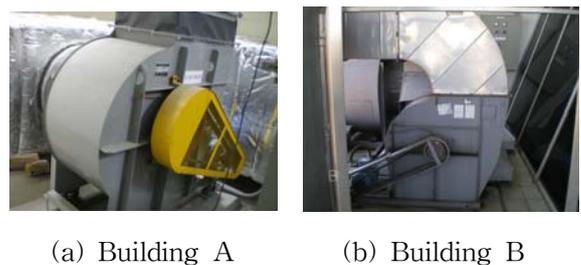
Fig. 4 Photographs of blower.

Fig. 4은 각 건물에 설치된 가압급기용 송풍기를 보여주고 있고, Fig. 5는 피난문에서의 방연속도를 측정하기 위해 4열,4행으로 균등하게 분할된 피난문의 각 위치에서의 속도를 측정하는 속도센서 및 데이터로거의 모습을 보여주고 있다.
