기계설비 하자사례와 개선방안 연구(II)

대림산업주식회사 건축사업본부

A Case study on Improve of HVAC Works(II)

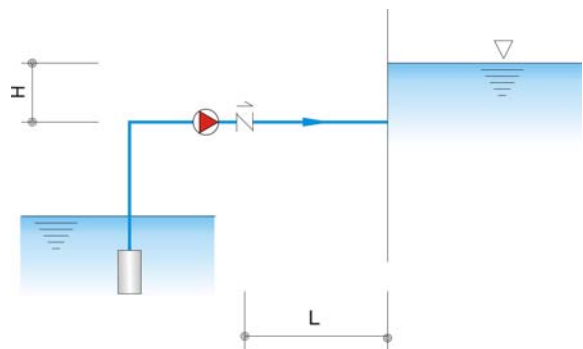
fig. 14 배관계 송수장치 개략도

오피스 빌딩의 지하 3층에 설치된 배수펌프에서 수격(Water hammer)이 발생하여 배수배관이 파손되고 누수가 발생.

fig.14와 같은 송수장치에 있어서 송수 도중에 펌프가 정지하게 되면 송수관내에 수격현상이 발생하여 그로 인한 충격압으로 배관 등에 큰 피해를 주며 소음과 진동이 발생한다. 수격의 발생과정을 보면 펌프가 급정지 시 송수관 속의 물은 관성 때문에 잠시 동안 진행 방향으로 이동하지만 펌프는 송수하지 않게 되므로 펌프 토출부에 저압이 발생되어 관로속의 물은 곧 역류하게 되며, 그 유속이 어느 정도 한계에 이르면 펌프 토출부의 체크 밸브가 급폐쇄하므로 유동은 갑자기 멈추고 이로 인해 체크밸브 부분에는 압력상승이 나타나 이것이 충격파로서 관내를 왕복운동 하다 물의 마찰저항 등으로 소멸한다.
