HK-40 고온반응관 용접부의 Creep손상 진단기법 및 자동 초음파탐상장치의 개발에 관한 연구

조 경 식

(한국기계연구소 비파괴시험연구실)

A Study on the Development of Ultrasonic Scanning Device for
the Inspection and Evaluation of Creep Damage of
HK - 40 Reformer Tube Welded Zone

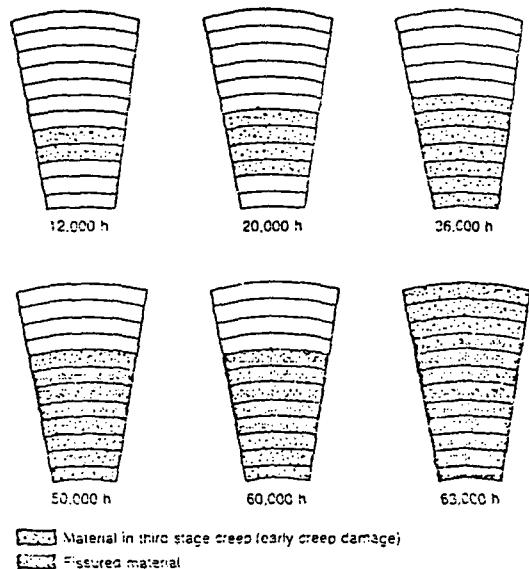
여기서 수소제조용 reformer 투브의 손상원인을 대별하여 보면 creep, 침탄, 산화 등이 있으며 일본에서 10년간에 걸친 통계에 의하면 Table 2에서 보는 바와 같이 손상의 대부분은 creep에 기인하는 것으로 나타났다. 이들 반응관은 주로 내압과 두께방향으로의 온도구배에 기인한 열응력이 합쳐져 Fig. 2에서와 같이 투브의 내면으로부터 1/3 부분에 응력 peak가 형성되므로 Fig. 3과 같이 이 부분에서 void가 생성되어 micro-fissure로 합체, 성장되어 내면쪽으로 전파된 후 외측으로 연결되어 파단에 이른다.^{1), 2)}

Fig. 3. Progressive failure of furnace tube.

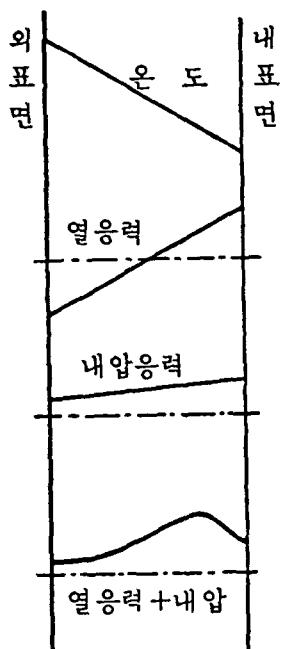
Fig. 2. Stress distribution in tube wall.

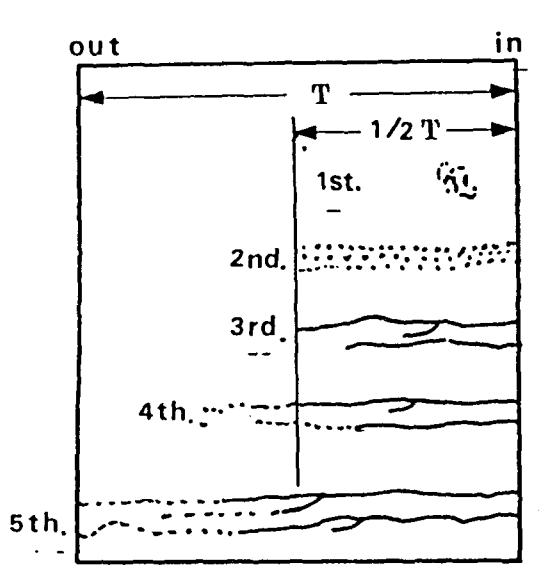
Fig. 4. Creep damage pattern.

Fig. 4 및 Table 3은 일본의 한 HK-40 투브제조 회사에서 10수년간에 걸쳐 실제 사용중인 투브를 수거하여 creep손상 정도와 잔존수명과를 관계지운 자료로서⁴⁾ 신빙성 있는 경험적인 자료로 판단되어 본 연구에서는 이 자료를 잔존수명을 추정하는 기준으로 하였으며, 그림에서 보듯이 creep 손상이 내면으로부터 외면으로 진전됨에 따라 잔존수명이 감소하고 있으므로 내면으로부터의 creep 손상 진전 정도를 측정할 수 있으면 잔존수명의 추정이 가능한 것을 알 수 있다.
