강관의 부식현황 및 방식대책

김기태 / 산업과학기술연구소 강재연구실
연구부 주임연구원·공학박사

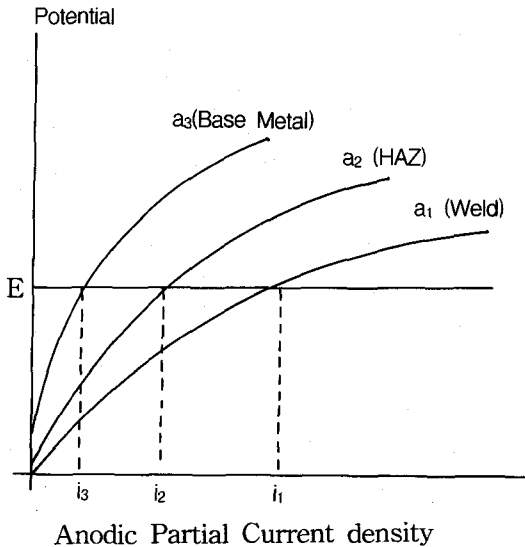
모재부와 열 영향부 및 용접부의 전위에 따른 양극 용해 반응 속도(양극 전류밀도)를 개략적 그림으로 나타내 보면 다음의 <그림 2.2>와 같이 된다. 이와같이 한 시편내에 모재부, 열 영향부, 및 용접부가 함께 존재하는 시편을 해수와 같이 전기적 전도도가 비교적 좋은 부식 매질 안에 놓아두게 되면 시편에 걸리게 되는 전위는 각 부위에 관계없이 하나의 전위, E로 같게된다. 그렇게 되면 <그림 2.2>에서 볼 수 있듯이 각각의 부위의 양

극 전류 밀도는 i_1, i_2, i_3 로 다르게 된다. 따라서 각각의 부위에 따라 부식 속도의 차이가 생기게 된다. 그런데 <그림 2.2>에 나타낸 경우처럼 열 영향부나 용접부가 일정 전압하에서 모재부보다 높은 부식전류값을 갖는 거동을 보인다면 용접부에서의 선택적 부식이 일어나게 된다.

<그림 2.2> 모재부, 열영향부 및 용접부의 전위에 따른 양극 용해 반응 속도

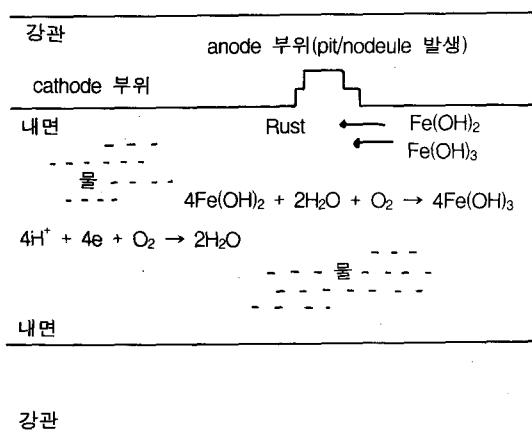
<그림 3.2> 강관의 수용액중의 부식 반응과 생성물

철의 수용액 부식시 nodular type의 scale 발생 기구는 공식 발생의 기구와 유사한 것으로 알려져 있으며, 생성된 pit 주변에 scale의 nodule이 형성되는 이유는 다음과 같이 설명될 수 있다. 즉, 다음의 <그림 3.2>에 개략적으로 묘사해 놓은 것과 같이 부식 반응에 의해서 pit가 형성되며 그에 따라 Fe ion이 용출되는 부위 바로 옆에서는 부식 반응의 상대 반응인 cathodic 반응이 일어나게 된다. 이때 이 cathodic 반응의 생성물이 수도물과 같은 중성 용액에서는 OH⁻ ion인 것이 보통이다. 따라서 이 수산기 이온과 부식 생성물이 서로 반응하여 FeOOH를 형성하게 된다. 그리고 이 철의 수산화물은 다시 용존 산소와 반응하게 되어 여러가지 형태의 철 산화물들, 예를들면 Fe(OH)₃, Fe₃O₄, Fe₂O₃ 등을 형성하게 된다.

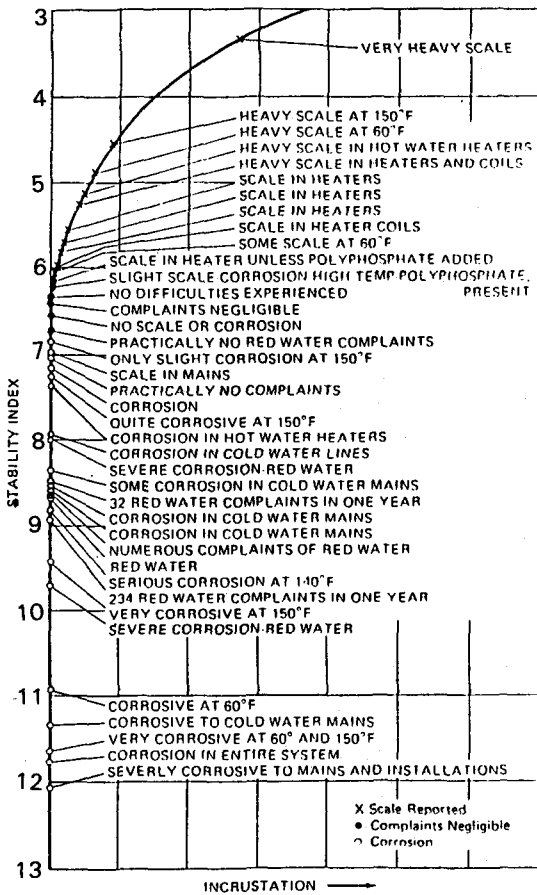
<그림 3.3> Ryznar 안정화지수(RI)값과 실제 부식의 발생관계

이와같이 수용액중의 주요 이온 성분들의 화학적 안정성(즉, 화합물의 형태로 석출할 것인가, 아니면 이온상으로 해리될 것인가)을 가지고 수질의 강의 대한 부식성을 평가하는 지수는 Langelier 포화 지수 이외에도 5, 6가지가 있다. 그중의 하나로서 수용액의 부식성 평가시 많이 사용되는 것에 Ryznar 안정화 지수(stability index)가 있다. Ryznar 안정화 지수는 다음과 같이 정의되며, 그 값에 따른 수용액의 부식성 정도는 다음의 <그림 3.3>에 나타낸 것과 같이 되는 것으로 조사된 바 있다.

따라서 앞의 <표 3.1>에 나타낸 수질 검사 결과로부터 수질의 LI 및 RI를 계산해 보았다. 그 결과를 다음의 <표 3.2>에 나타내었다. 표에서 보듯이 조사된 수질의 경우에 모두 LI 지수 및 RI 지수가 강의 심한 부식이 일어날 것임을 가리키고 있다. <표 3.2>에 나타낸 RI 값을 <그림 3.3>의 자료와 비교해 보면 현재 우리나라 상수도 수질의 부식성이 전체적으로 매우 높음을 알 수가 있다.
