경사도변화 계측을 통한 백제 송산리 고분군의 지하 벽체거동특성과 안정성

Characteristics of Subsurface Movement and Safety of the Songsanri Tomb Site of the Baekje Dynasty using Tiltmeter System

서 만 철 (Suh, Man-Cheol)
박 은 주 (Park, Eun-Ju)

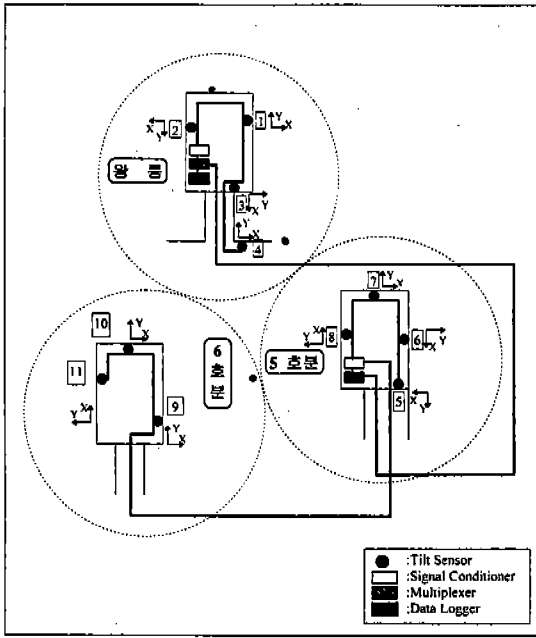
Fig. 2. A location diagram for installation of tiltmeter sensors inside the tombs.

1997년 9월 30일에 계측을 종료하고 그 동안 기록저장된 틸트자료를 전산처리 하였다. 각 Tilt sensor의 부착위치 및 측방향은 Fig. 2에 상세히 나타내었다. 고분벽체의 거동은 각 sensor별로 벽체의 전후방향과 벽체의 전단방향의 변위가 측정되었다.
