# LPG충전소 사고 이후의 가스안전관리

## Gas Safety Management after LPG Refueling Station Explosions

尹 在 建\*  
Yoon, Jae Kun

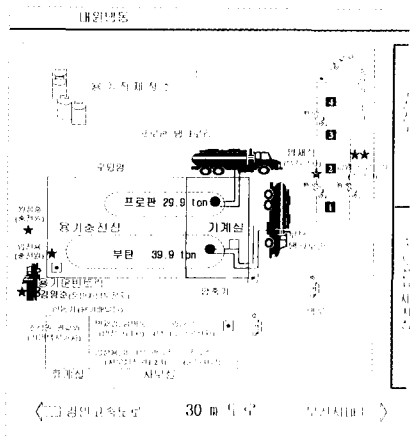
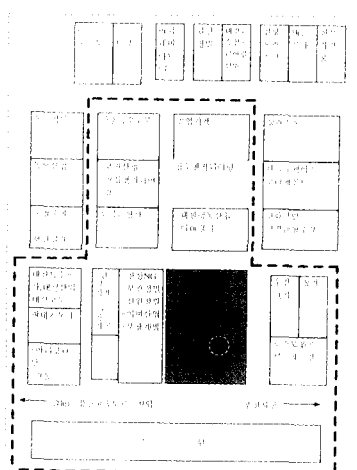
14:00분경 부탄 탱크로리로부터의 저장탱크로의 하역작업 개시 직후 많은 양의 가스누출이 발생하여 지표에 잠시 체류후 미상의 점화원에 의해 화재(Pool Fire)가 발생한 후 충전소 내에 정차하여 하역작업 중이던 2대의 탱크로리(부탄과 프로판)의 BLEVE(Boiling Liquid Evaporating Vapor Explosion)현상으로 발전한 사고이다. 대량의 액상 누출지점이 밝혀지지 않아 사고원인이 명확히 규명되지 못하였으며 책임소재여부를 가리기 위한 재판이 현재 진행 중이다. 사고 발생 직전에 한국가스 안전공사에 의한 설비의 안전검사(검사주기 1년)가 있었기에 검사후 처리가 불안정한 상태에서 탱크로리의 하역작업이 시작되어 발생한 것이 아니냐는 의혹을 강하게 받고 있다. 또한 검사원의 업무의 한계와 책임의 범위에 대해서도 다시 한번 생각해 하는 계기가 되고 있다. 지상의 탱크로리의 강력한 폭발에도 불구하고 지하저장탱크는 아무런 손상도

입지 않아 지하저장탱크의 안전성을 입증하였다.
