## 배전용 현수애자의 특성분석

### Characteristic Analysis of Suspension Insulators for Distribution Line

김찬영\*, 김주용\*, 송일근\*, 이병성\*

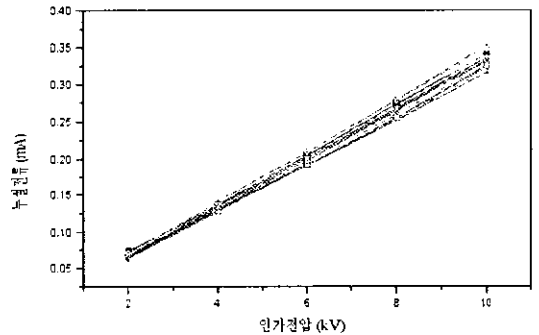
그림 1은 Tettex에서 제작한 Capacitance and Dissipation Factor Test Set으로 정상 현수애자(19개)에 교류전압을 증가시키면서 측정한 누설전류이다. 상용주파수의 교류전압을 10 [kV]까지 상승시켰을 경우 누설전류가 선형적

그림 1. 균열이 없는 현수애자의 누설전류  
Fig. 1. Leakage current of un-cracked insulator

으로 증가하였고, 10 [kV]에서 누설전류는 0.35 [mA]로 매우 작은 값을 나타냈다.

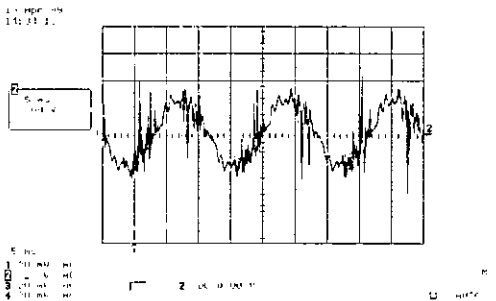
그림 3은 정상 현수애자에 13.2 kV의 전압을 인가한 상태에서 누설전류 파형을 측정된 것이다. 그리고 그림 4는 누설전류 파형을 Fourier Transform한 그래프이다. 정상 현수애자의

그림 3. 균열이 없는 애자의 누설전류 파형 (인가전압 : 13.2 (kV))  
Fig. 3. Wave form of leakage current for un-cracked insulator(applied voltage : 13.2 kV)

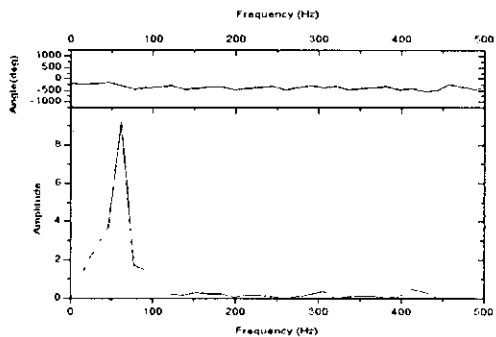
그림 4. 균열 없는 애자의 누설전류 FFT  
Fig. 4. FFT of leakage current for un-cracked insulator

누설전류의 파형은 기본파(60 Hz)가 대부분을 차지하고, 3 고조파는 매우 적게 포함되어 있는 것으로 나타났다.

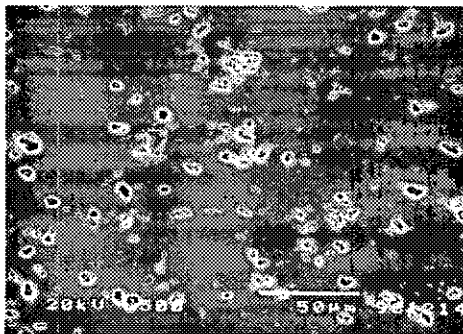
자기의 밀도를 Archimedes 방법으로 측정하였다. 파손된 애자의 자기밀도는 2.44 [g/cm<sup>3</sup>]로 측정되었고, 개기공의 체적률은 0.16 [%]로 계산되었다. 개기공의 체적률은 자기의 표면에 존재하는 기공의 정도를 나타내고, 그림 8에서와 같이 소결이 잘된 정상 애자의 개기공 체적률은 0.05 [%]로 계산되었다. 따라서 파손된 애자는 정상애자에 비하여 개기공의 체적률이 3배정도 컸던 것으로 나타났다.

그림 8. 정상애자의 미세구조  
Fig. 8. Microstructure of standard insulator

다. 그림 7에 나타난 것과 같이 파손된 애자에 포함된 기공의 수가 다른 정상애자 (그림 8)보다 많은 것으로 나타났고, 기공도 고리 형태로 연결되어 있는 것으로 나타났다.
