<논 문>

증기터빈 블레이드의 공진 방지를 위한 실험 연구

An Experimental Study for Preventing the Resonance of Steam Turbine Blade

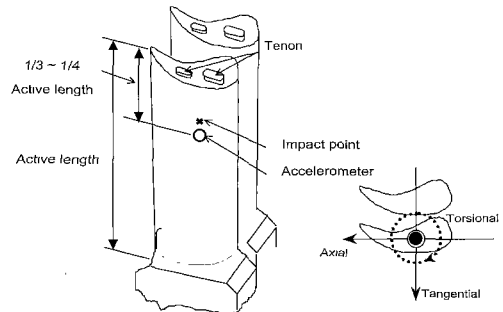
Fig. 3 Experimental apparatus for the impact testing of grouped blades

손상이 발생한 블레이드의 진동 특성을 파악하기 위해 자유경계조건의 단일 블레이드와 휠(wheel)에 조립된 상태의 그룹 블레이드 각각에 대해 상온 상태에서 충격 시험(impact hammer test)을 실시하였다. 먼저 자유 경계 조건하에서 단일 블레이드의 진동 시험 결과, 1차 고유진동수는 2,124 Hz이며, 2차와 3차 고유진동수는 각각 2,948 Hz와 3,492 Hz로 나타났다. 이것으로부터 노즐통과주파수가 단일 블레이드의 2차와 3차 고유진동수 사이에 있음을 알 수 있다. 조립된 상태의 그룹 블레이드의 진동 특성을 파악하기 위해 한 커버당 7개의 블레이드가 그룹으로 된 상태에서 충격 시험을 실시하였다. 이 때 로터의 축(axial) 방향과 회전의 접선(tangential) 방향, 그리고 비틀림(torsional) 방향의 변위를 각각 구분하여 고유진동수와 고유모드(mode)를 평가하였다. Fig. 3은 충격시험 방법의 한 예를 나타낸 그림으로서 회전의 접선방향 즉, 원주방향 고유진동수와 모드를 평가하기 위해 블레이드 유효길이의 바깥 1/3 ~ 1/4 지점에 부착한 가속도 센서와 가진 지점을 보여주고 있다. 일반적으로 알려져 있는 그룹 블레이드의 진동 특성은 1차 접선방향모드(fundamental tangential modes)의 고유진동수가 가장 낮고, 그 다음 그룹 블레이드의 축방향 모드(axial group modes), 2차 형태의 그룹 블레이드의 접선방향 모드(secondary type tangential group modes), 그리고 그룹 블레이드의 비틀림 모드(torsional group modes) 순으로 나타나며, 각 그룹 모드는 고립된(isolated) 여러 개의 피크(peak)로 이루어져 있다.⁽⁸⁾ 여기서 전체 주파수 영역을 관찰하기 보다는 관심의 대상인 노즐통과주파수를 포함하는 1.5~4.5 kHz의 영역에
