현장측정을 통한 대형 할인매장의 실내환경 평가

Evaluation of Indoor Environment Characteristics through Field Measurement in Large-sized Discount Stores

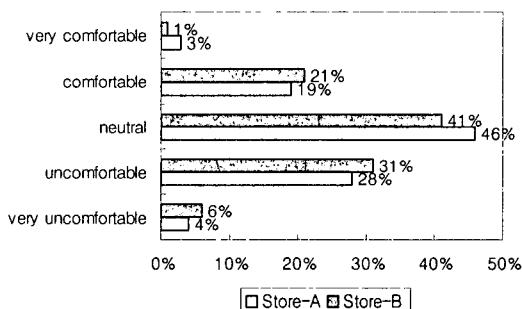
Fig. 16 Questionnaire result for indoor thermal comfort.

Fig. 16은 A, B 각 매장에서의 실내 온냉감에 대한 설문지 조사결과를 나타낸다. 재설자의 실내 온·냉감은 “보통이다”, “만족한다”, “매우 만족한다”의 비율이 각각 68%, 63%를 나타냈다. 수치상으로 A매장의 경우가 좀더 높은 만족도를 나타냈으나 상기 결과에 대하여 설문 대상인원인 A매장의 인원 160명, B매장의 인원 210명을 대상으로 χ^2 분포에 의한 검정을 실시한 결과 유의수준 5%에서 양측 분포는 차이가 없는 것으로 나타남으로써 공조시스템의 차이에 의한 실내 온·냉감의 차이는 없는 것으로 볼 수 있다. 온·냉감에 대한 반응은 전반적으로는 과반수 이상의 인원이 대체적으로 만족하는 것으로 나타났다.
