## 경상남도 합천군 신설도로의 SL-2 암반사면에 대한 지질공학적 고찰

## An Analysis for Engineering-Geological Factors on the SL-2 Rock Slope along New Road at Hapcheon-Gun, Gyeongsangnam-Do

**요약:** 경상남도 합천군에 건설 중인 도로사면에 당초 설계와는 다른 암질 및 불연속면이 분포하고 있다. 따라서 당초 설계와는 달리 소규모 산사태가 발생되어 정상적인 공사추진에 애로사항이 있으므로, 현장조사 및 실내작업을 통하여 지정된 사면에 대한 전체적인 지질공학적 분석을 하는 것이 본 연구의 목적이다. 이를 위해 측량, 슈미트해머(Schmidt Hammer) 시험, 불연속면 조사를 시행하였고 실내에서 DIPS 프로그램을 이용하여 사면의 안정성을 분석하였다. 분석결과, 평면, 전도 및 쉐기파괴의 가능성이 있으며 용출수가 집중되는 곳이 있으므로 이에 대한 보강 공사가 요구되고 있다.

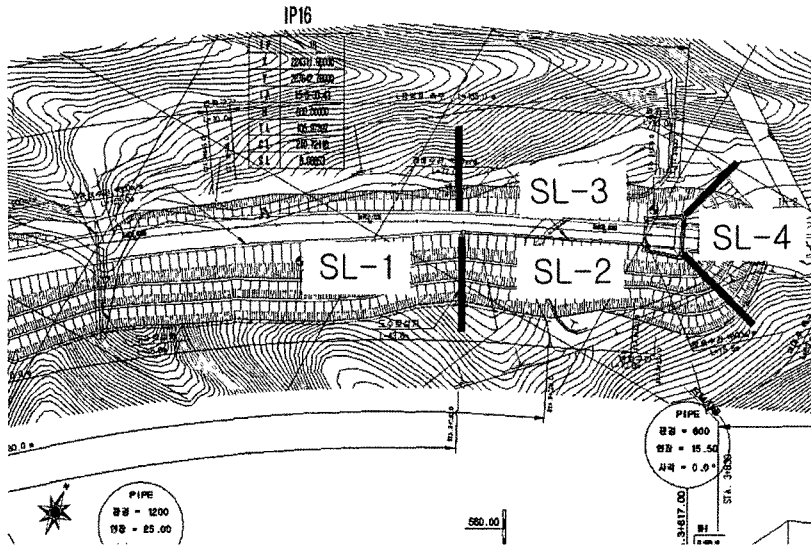
Fig. 5. Location map of the SL-2 slope.

모를 고려하여, 불연속면의 종류, 방향성 및 상태 사면의 규모와 방향성을 고려하여 명확하게 구분되는 SL-1, SL-2, SL-3 및 SL-4로 총 4구역으로 나누어 측정하였으며, 현장암반강도의 측정은 연속적이라고 판단되는 곳은 한 곳을 대표로 측정하며 암석의 공학적 성질이 달라지리라 예상되는 접촉 주변부는 여러 곳을 임의로 선정하여 실시하는 것을 원칙으로 하여 사면 전 반부에서 측정하였다(Fig. 5). 즉 Fig. 6 및 Table 1에서 35-1, 35-2 및 35-3은 한 장소에서 3군데를 측정한 것이며 파쇄대 왼쪽, 파쇄대 및 파쇄대 오른쪽의 순서로 3번 측정된 것을 나타낸다. 또한 현장조사 시 불연

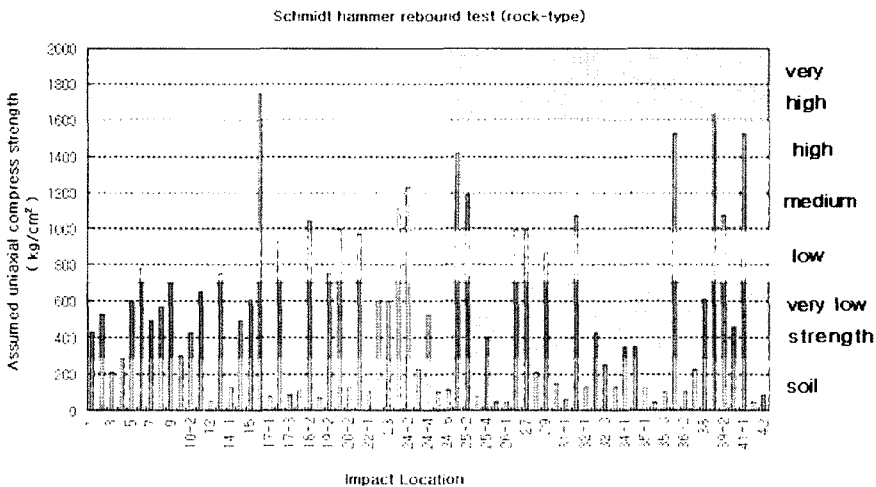
Fig. 6. The result of Schmidt Hammer test for each location.

섬장암은 일반적으로 주 조성광물인 장석류가 풍화에 매우 약하기 때문에 지표로 노출된 섬장암의 경우 풍화가 되지 않은 신선한 면을 보기가 아주 어렵다. 현장 조사에서도 대부분 연암정도의 강도 분포를 보였으며, 특히 단층면 부근과 풍화대, 타 암석과의 접촉경계부에서는 풍화토 정도의 강도분포를 보이고 있다(Fig. 7). 그러나 편마상 섬록암을 관입한 일부 섬장암의 접촉경계부(타격지점 #41-1)에서는 경암 이상의 강도를 보이는데, 이는 관입시의 고온, 고압환경에서 변질작용을 받은 영향으로 사료된다(Fig. 6).

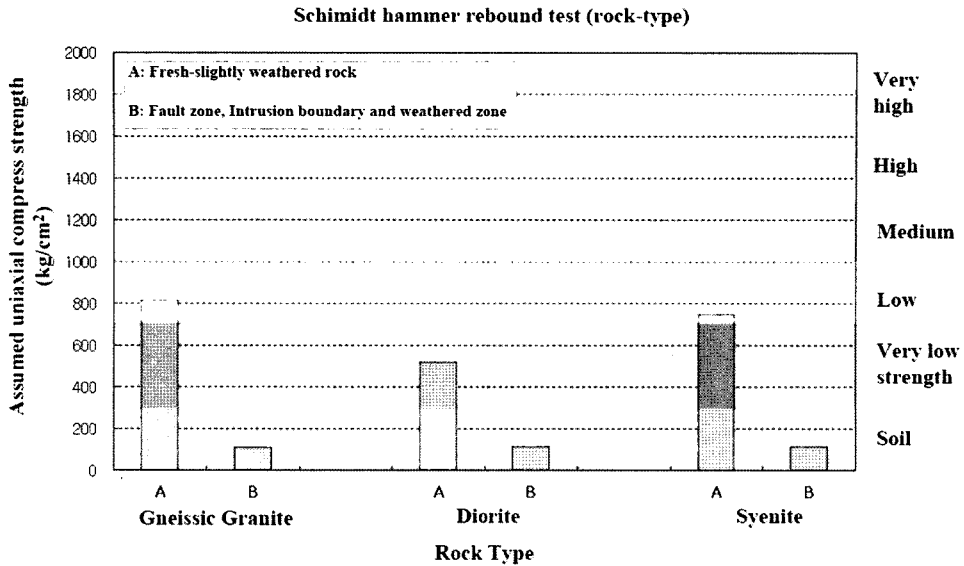
일반적으로 편마상 화강암은 풍화에 강하며, 강도가 큰 것이 대부분이나 현장에서 실시된 강도시험결과 편마상 화강암은 극경암~풍화토의 강도분포를 보였다(Fig. 7). 이러한 강도변화를 자세히 살펴보면 풍화작용이 적은 신선한 부분에서는 비교적 강한 암석강도분포를 보이지만 핵석풍화대, 단층파쇄대, 타 암종과의 경계부에서는 풍화토 정도의 강도를 보이고 있어 같은 편마상 화강암내에서도 강도의 변화가 큰 것으로 조사되었다.

Fig. 7. The result of Schmidt Hammer test for rock types.

특히 원지반의 지표와 가까운 풍화대에서는 핵석풍화 양상이 두드러져, 핵석과 핵석주변부의 강도차가 아주 큰 것으로 조사되었다. 그러므로 이 구간의 대표적 강도물성치는 핵석을 제외시킨 핵석주변부 풍화토의 강도를 고려대상으로 삼아야 할 것이다.

편마상 섬록암은 본 지역에서 관입의 선후 관계가 모호하고 부분부분 관입한 형태로 관찰된다. 크게 마그마의 관입시 들어온 맥상의 형태와 단층작용과 수반된 지구조작용으로 관입된 형태가 관찰되었다. 그러므로 편마상 화강암과 섬장암에 비해서 비교적 약하여 풍화암에서 풍화토의 강도를 보이고 있다(Fig. 7).
