고인성 시멘트복합체를 사용한 국내외 보수공법의 현황

The State of Repair Methods Using HPFRCCs at Home and Abroad

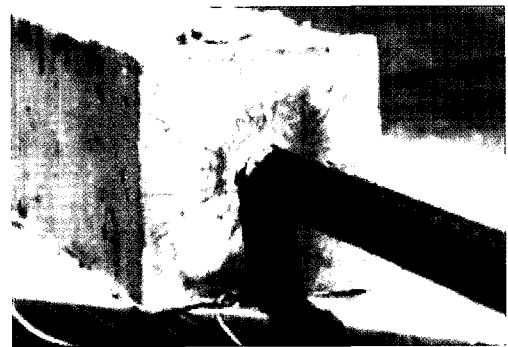
사진 1. HPFRCC를 사용한 인발시험체의 균열발생 상황

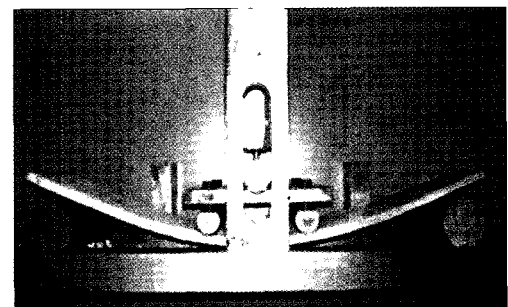
사진 2. HPFRCC 시험체의 휨시험 일례

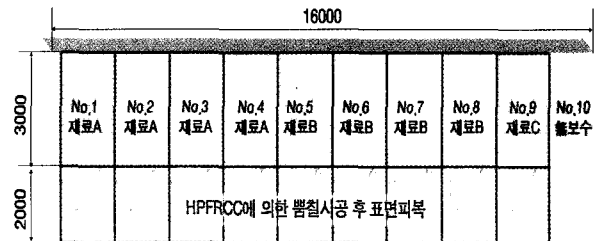
〈표 1〉과 〈그림 1〉에 나타난 것처럼 뿔칠재료 3종류, 보강근 2종류, 균열부 실링재의 유/무를 조합하여 총 9조건으로 9개 블록을 시공하였다. 1블록의 치수는 폭 1.8M×높이 5M이다. 뿔칠시공 전에 초고압 워터젯 장비를 활용하여 옹벽의 표면을 수 mm 깊이로 치핑처리를 하였다. 블록 No.4와 No.8에서는 HPFRCC의 인장성능이 충분히 발휘되도록 HPFRCC와 균열부 근방의 콘크리트와의 부착력을 저하시키기 위해 균열부를 실링재로 처리하였다.

그림 1. 시공블록의 분할(약 1800 × 5000 mm/블록)

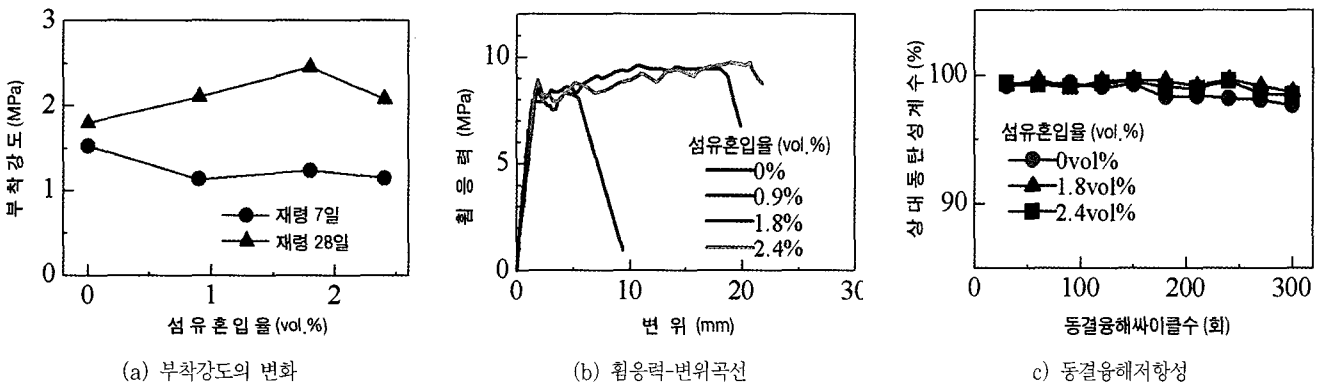
시공 당시 일본에서는 단면복구재로 폴리머시멘트모르타르가 주로 사용되고 있었으며, HPRFRC인 인성 모르타르에 관한 인지는 낮고 축적된 시험데이터도 적었다. 이러한 사정을 고려하여 사전 시험시공에 의해 PVA 섬유혼입률과 압축·휨·부착강도 및 동결융해성능의 관계를 명확히 하여 부재성능, 워커빌리티, 경제성을 종합적으로 검토한 후, 섬유혼입률을 선정하였다. <그림 3>은 각 시험 결과를 나타낸 것이다. 우선, 부착시험

그림 3. HPRFRC의 물성평가 결과

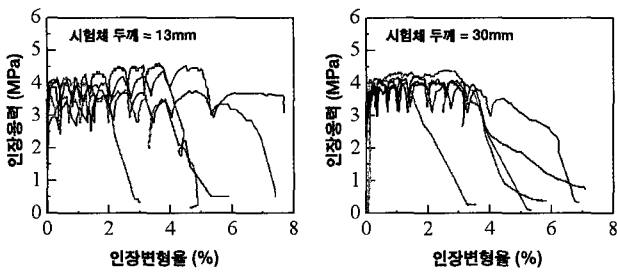
그림 4. HPFRCC의 인장응력- 변형곡선

2000년 이후부터 각 연구기관, 학계 및 업계를 중심으로 활발히 진행되고 있으며, 본 기술과 관련하여 특허 제0549724호가 2006년에 등록된 바 있다. 본 특허기술에 의하면, 단면복구재로 사용되는 HPFRCC의 직접인장변형성능은 <그림 4>와 같이 약 1~5% 정도로 나타났다. 또한, <사진 9>는 HPFRCC의 뿔칠시험시공 상황을 나타낸 것으로, 섬유혼입률 2.0 vol.%에 있어서도 폐색현상이 발생하지 않고 안정적인 뿔칠시공이 가능하였으며, 1회 뿔칠두께가 벽면에서 100 mm, 천정면에서 80 mm까지 가능한 것으로 나타났다.
