설비시공개선사례 ⑮

제3장 공조배관공사

3.6 신축이음에 의한 배관 파손

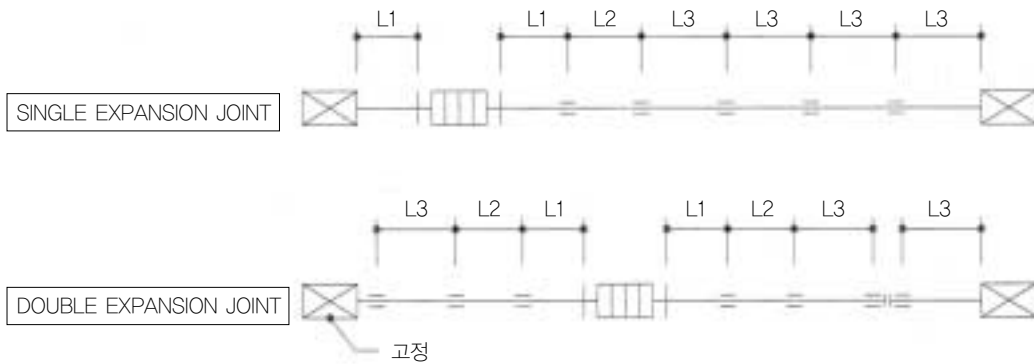
동관	Size	L1(m)	L2(m)	L3(m)
	20A	0.10	0.4	2
	32A	0.15	0.5	2
	40A	0.20	0.6	3
	50A	0.20	0.8	3
	65A	0.30	0.9	4
	80A	0.30	1.0	5
	100A	0.40	1.5	6
	125A	0.50	2.0	6

신축이음 설치에 있어서 신축변위의 방향이 일치되지 않을 경우 배관 및 신축이음이 파손되므로 배관의 정렬과 가이드의 위치를 정확히 시공하여야 한다.

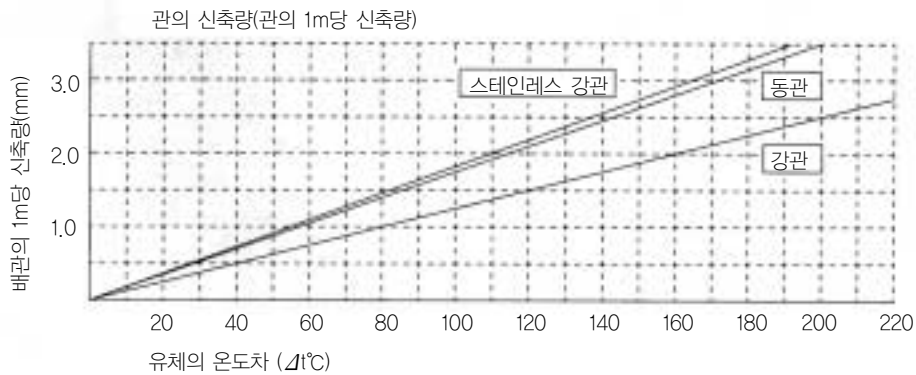
① 관내의 열유체 온도와 배관 신축량 관계는 다음 도표와 같다.
